DICTAMEN TÉCNICO AMBIENTAL

OBRAS DE CONSTRUCCIÓN EN EL BOSQUE DE TLÁHUAC

DICTAMEN No. 109

DICTAMEN TÉCNICO AMBIENTAL RESPECTO DE LAS CONSTRUCCIONES QUE SE LLEVAN A CABO DENTRO DEL BOSQUE DE TLÁHUAC.

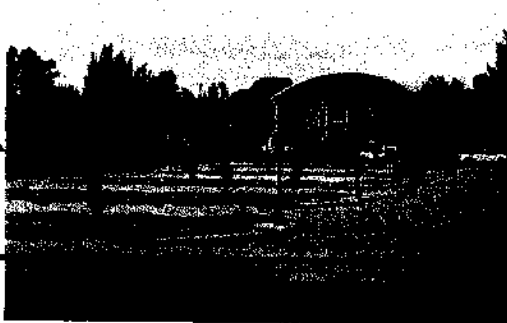
Se puede apreciar en la fotografía aérea del año 2005, la ausencia de arbolado, dentro del perímetro de la zona en la cual se lleva a cabo la construcción de un auditorio, oficinas y estacionamiento.

Dichas obras presentan un 90% de avance.

Durante el recorrido se pudo apreciar, que la línea de arbolado se a mantenido, sin alteración aparente.

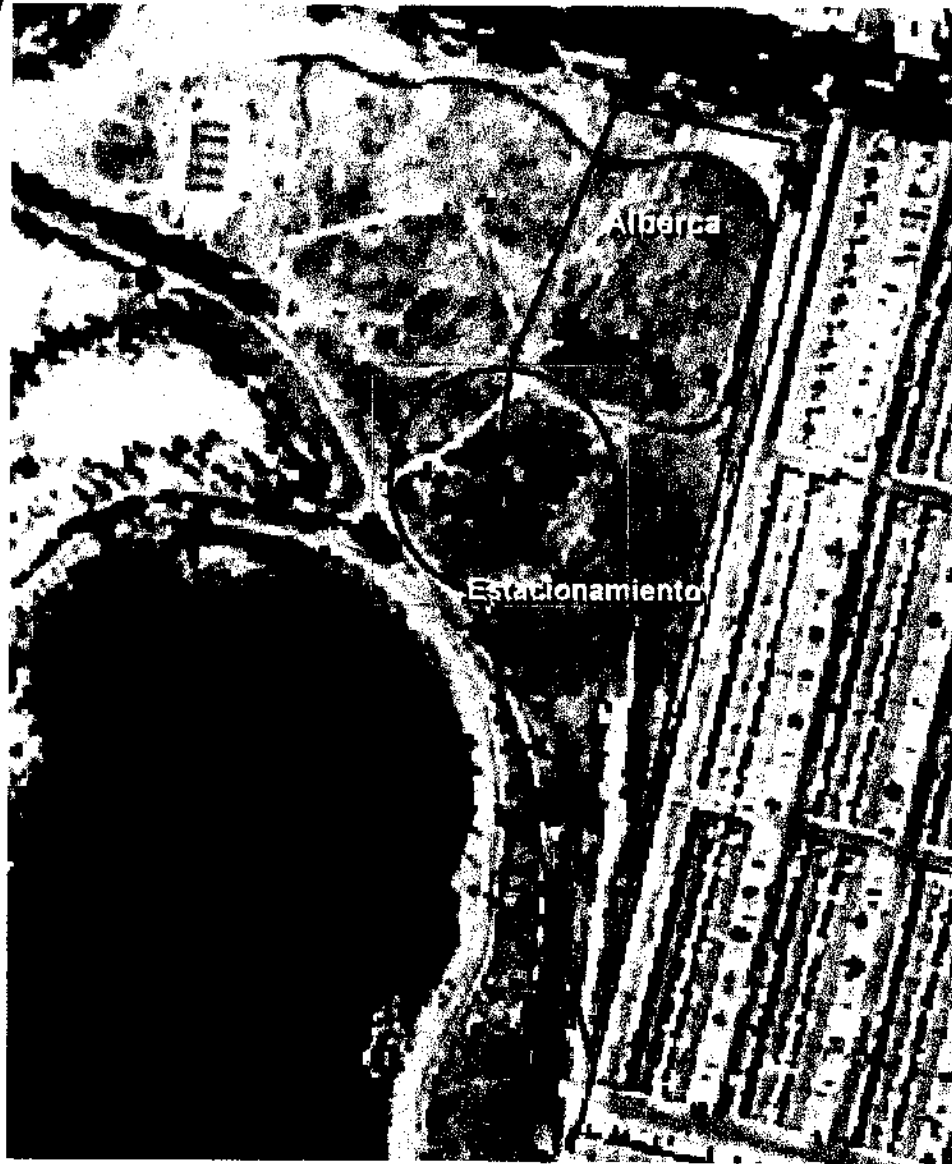
Se puede apreciar en la fotografía aérea del año 2005, la existencia de arbolado, dentro del perímetro de la zona en la cual se lleva a cabo la construcción de una alberca y la zona destinada a estacionamiento.

Debido a la resolución de la fotografía aérea no fue posible identificar la especie de dichos árboles, únicamente se logró hacer una estimación del número total de individuos arbóreos, siendo esta de aproximadamente 16 árboles, de los cuales y según consta en fotografías realizadas en la verificación de campo, han sido derribados.
