DICTAMEN No. 11

**DICTAMEN TÉCNICO AMBIENTAL DEL PREDIO UBICADO EN CALLE COLIPA S/N,  
ESQUINA AV. DÍAZ ORDAZ, COLONIA JALALPA EL GRANDE, DELEGACIÓN  
ÁLVARO OBREGÓN.**

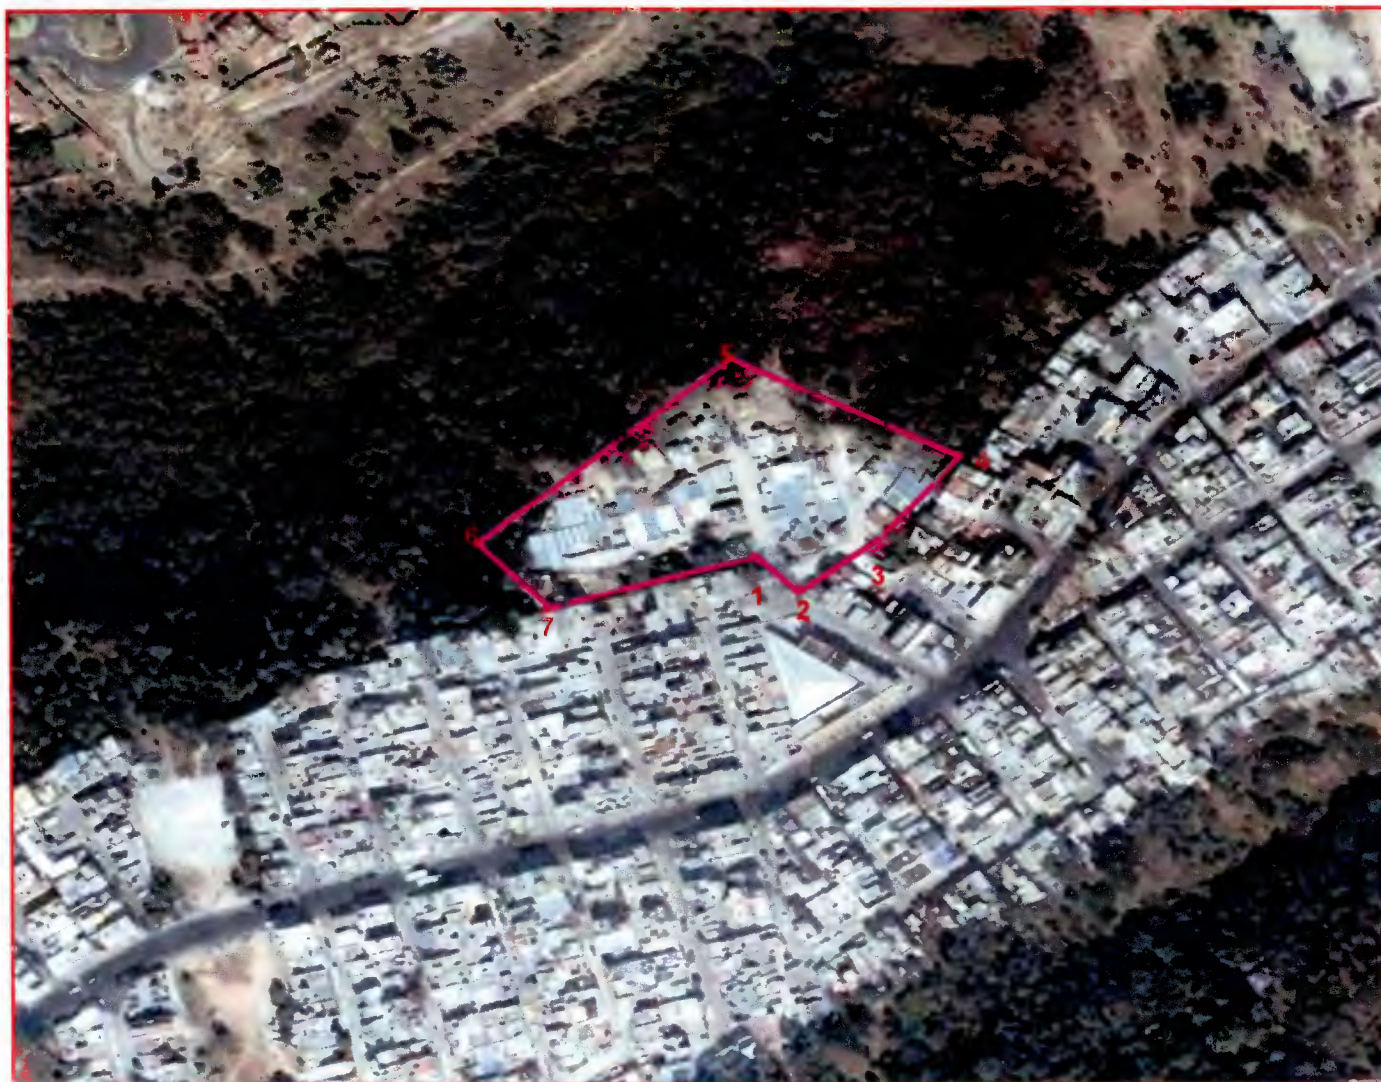
**FOTOGRAFIA AEREA DONDE SE UBICA EL PREDIO CON APROXIMADAMENTE 70  
CONSTRUCCIONES EN CALLE COLIPA S/N COLONIA JALALPA, DELEGACIÓN  
ÁLVARO OBREGÓN**

ÁREA APROXIMADA DEL  
PREDIO 11,408m<sup>2</sup>

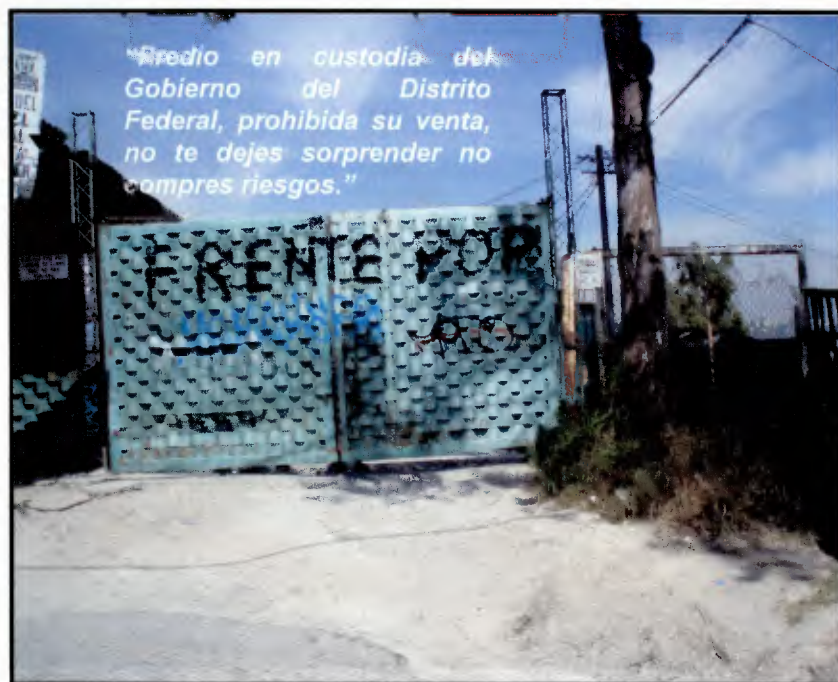
- ❖ Un predio delimitado al norte de la calle Colipa s/n por un zaguán metálico de color verde con la siguiente leyenda "*Predio en custodia del Gobierno del Distrito Federal, prohibida su venta, no te dejes sorprender no compres riesgos.*"

\*Foto 1 Entrada principal al predio ubicado en calle Colipa s/n, Colonia Jalalpa el Grande, Delegación Álvaro Obregón.

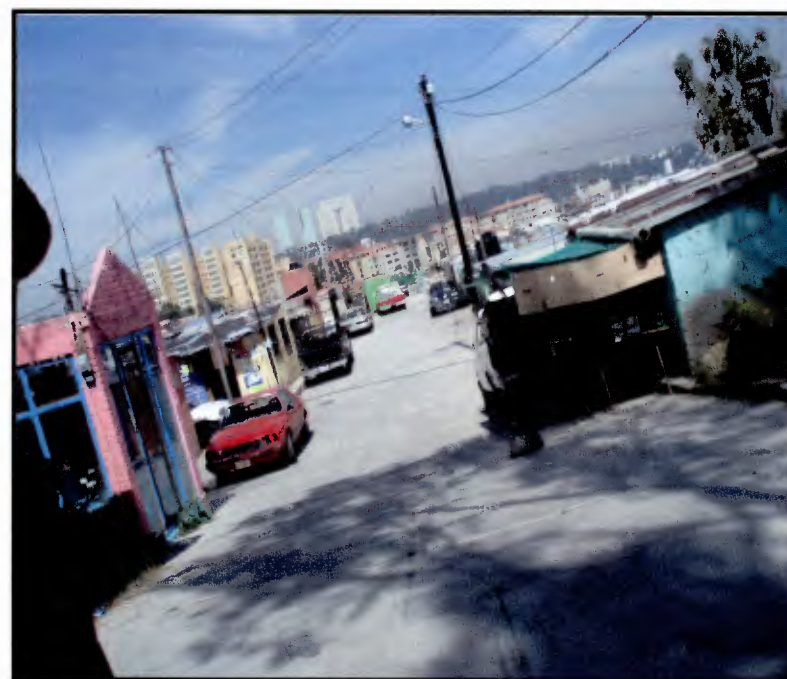
- ❖ Hay 4 andadores de 5 a 8m de ancho aproximadamente de los cuales solo 3 están cubiertos por una plancha de concreto.
- ❖ En la parte este del predio sobre el andador que no se encuentra cubierto por concreto existe un registro para aguas residuales, mismo que en la tapa dice "Álvaro Obregón"

\*Foto 2 Andadores cubiertos por una plancha de concreto.

1. Retirar las construcciones así como las planchas de concreto que se encuentran dentro del predio para favorecer el crecimiento de vegetación natural en el sitio así como la recarga de los mantos acuíferos.
2. Realizar medidas específicas tales como la regeneración de la vegetación nativa, la protección y el desarrollo de la flora y fauna silvestre, las prácticas de conservación de suelo y agua, la construcción de brechas contrafuego, la construcción de tinajas ciegas y el control de plagas y enfermedades y las conducentes a la recarga de sus mantos acuíferos, las cuales garanticen la conservación de esta área.

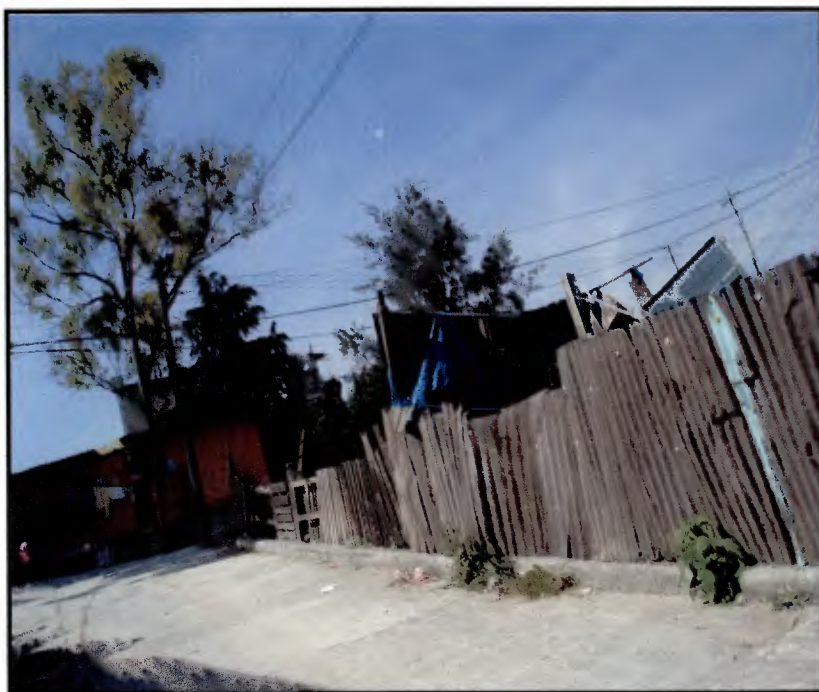
- ❖ En su interior hay aproximadamente 70 construcciones de 1 y 2 niveles conformadas con diversos materiales tales como: tabique, block, lámina de cartón y lámina galvanizada, así como con puertas y ventanas de herrería y de madera.

**\*Foto 3 Construcciones de tipo provisional y de tipo semipermanente dentro del predio.**

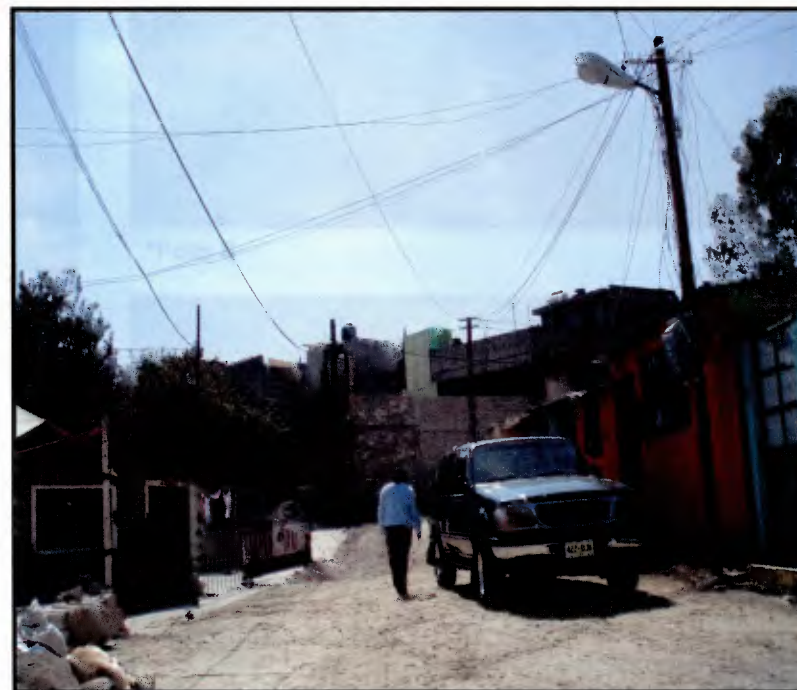
- ❖ Hay una tubería de PVC rota que descarga directamente aguas residuales hacia la barranca.
- ❖ Tendido de cables sobre palos de madera habilitados como postes, con cajas de luz.

**\*Foto 4 Tendido de cables sobre palos de madera habilitados como postes, con cajas de luz.**

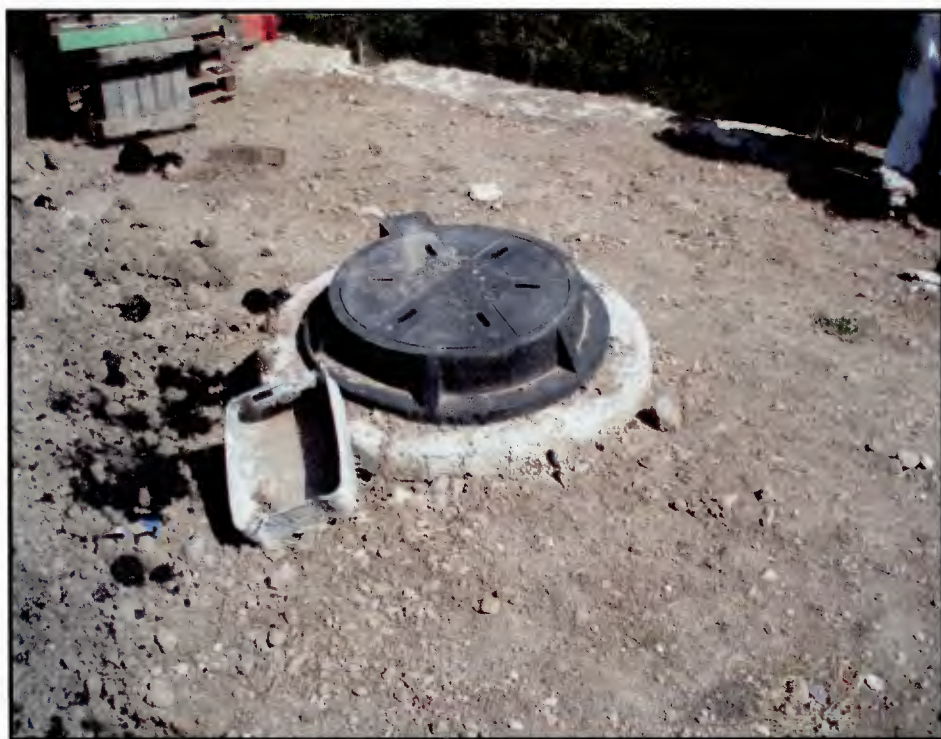
\*Foto 5 Registro de aguas residuales, mismo que en la tapa dice "Álvaro Obregon."

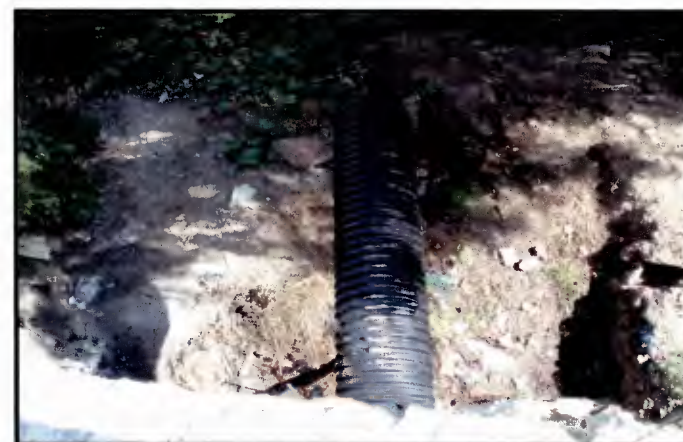
- ❖ Junto al registro hay un tubo de plástico flexible de color negro para cubrir la tubería del drenaje.
- ❖ Una parte del tubo que está conectado al registro sale hacia la barranca a cielo abierto.

\*Foto 7 Tubo de plástico flexible mismo que sale hacia la barranca.

3. Que la Delegación Álvaro Obregón no proporcione servicios de drenaje y agua de manera formal para evitar que se consolide el asentamiento y así poder recuperar el Área de Preservación Ecológica en comento.

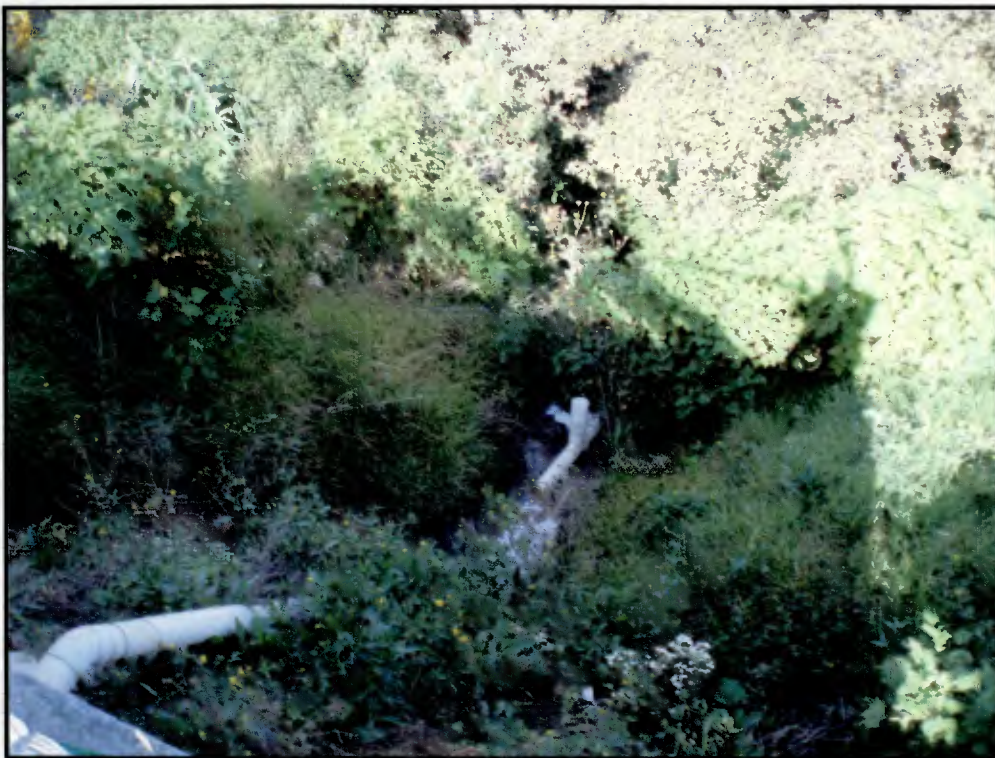
- Contaminación del suelo y mantos acuíferos por un manejo inadecuado de aguas residuales que provienen de las construcciones ya que éstas se descargan a cielo abierto hacia la barranca, representando un riesgo ambiental y de salud para los habitantes de la misma.

**\*Foto 8 Tubería de PVC rota que descarga directamente aguas residuales hacia la barranca.**
