INFORME TÉCNICO No. 02/09

**Inventario del arbolado censado en los proyectos
Puente Vehicular Echánove-Olivo y
Boulevard Reforma Túnel Echánove-Toluca**

**INVENTARIO DEL ARBOLADO SEÑALADO A SER AFECTADO POR LOS
PROYECTOS “PUENTE VEHICULAR ECHÁNOVE-OLIVO Y “BOULEVAR
REFORMA TÚNEL ECHÁNOVE-TOLUCA”, DELEGACIÓN CUAJIMALPA DE
MORELOS, DISTRITO FEDERAL**

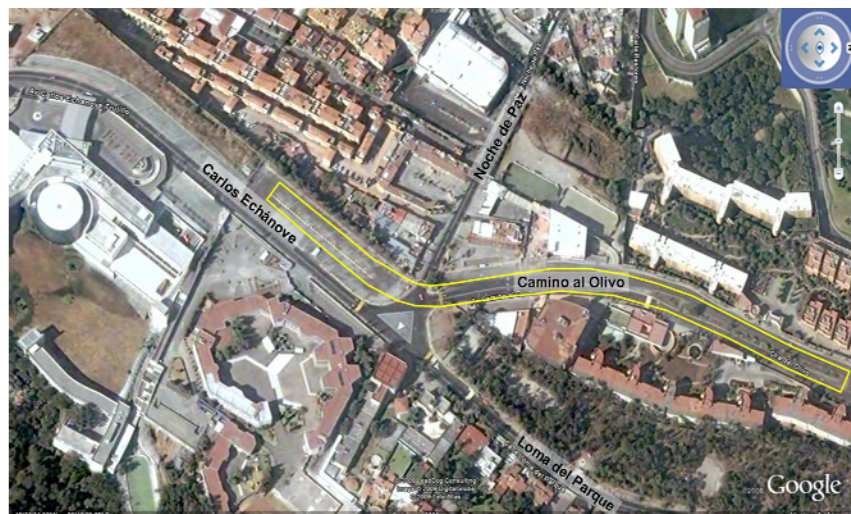
Mapa 2. – Trazo del puente vehicular Echánove-Olivo.

Puente para comunicar la Avenida Carlos Echánove con Camino al Olivo.

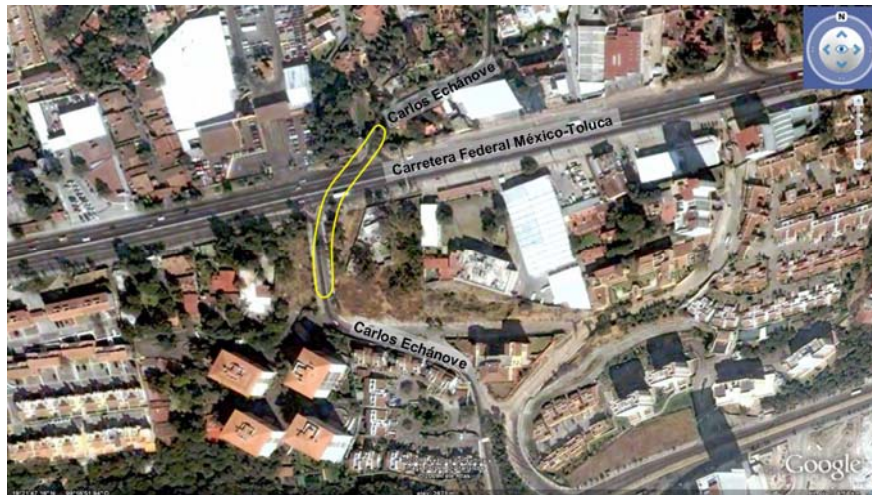
Mapa 3. – Paso a desnivel Carlos Echánove-carretera México Toluca.

Comunicará la av. Carlos Echánove por ambos lados de la carr. México-Toluca.

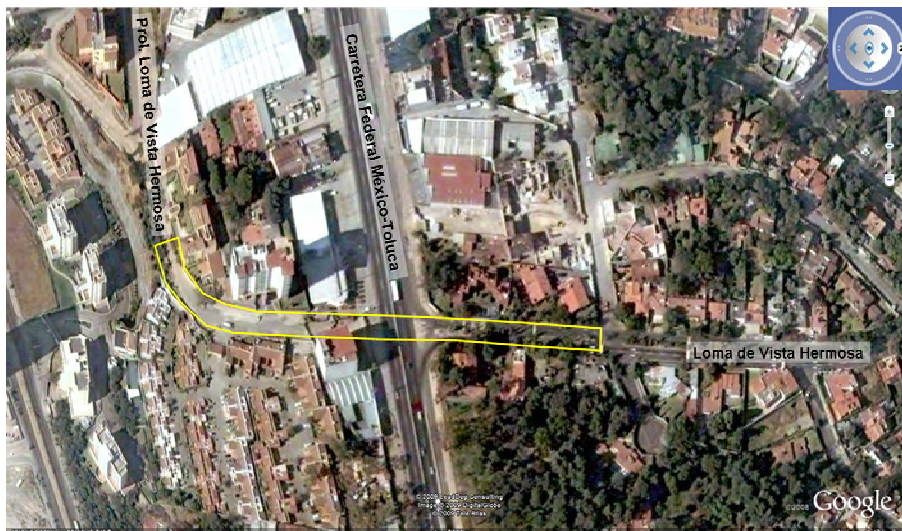
Mapa 4. – Paso a desnivel Loma de Vista Hermosa-carretera México Toluca.

Comunicará la avenida Loma de Vista Hermosa con Prolongación Loma de Vista Hermosa cruzando la carretera México-Toluca.

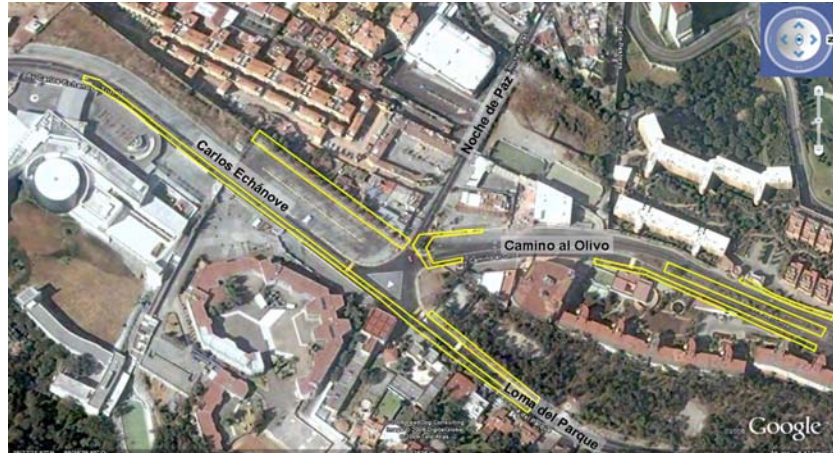
Mapa 5. – Ubicación de los sitios censados del puente vehicular Echánove-Olivo.

Se identificaron un total de 118 árboles, conformados por 13 especies: Aguacate (1), Álamo (3), Capulín (2), Cedro Blanco (12), Ciprés Italiano (27), Eucalipto (18), Ficus Benjamín (2), Fresno (14), Jacaranda (2), Liquidámbar (34), Magnolia (1), Palma Washingtonia (1) y Pino Triste (1), tal como se muestra en el cuadro 1.

De los 118 árboles encontrados, 19 de ellos presentaron problemas fitosanitarios en las hojas, siendo éstos, Eucalipto (17) y Liquidámbar (2).

Del total de 118 árboles, 35 de ellos requieren manejo, tales como tratamiento, poda o derribo. Necesitan tratamiento 22 árboles, de ellos tenemos, Cedro Blanco (3), Eucalipto (15), Ficus Benjamín (1), Liquidámbar (2) y Palma Washingtonia (1). 11 requieren poda, estos son, Álamo Plateado (3), Cedro Blanco (7) y Fresno (1). Finalmente, 2 árboles deben ser derribados por estar muertos o ser de riesgo, estos son, Eucalipto (2).

De los 118 árboles, 105 de ellos se encuentran vivos y 13 en estado moribundo, que son Cedro Blanco (1), Ciprés Italiano (1), Fresno (3) y Liquidámbar (8).

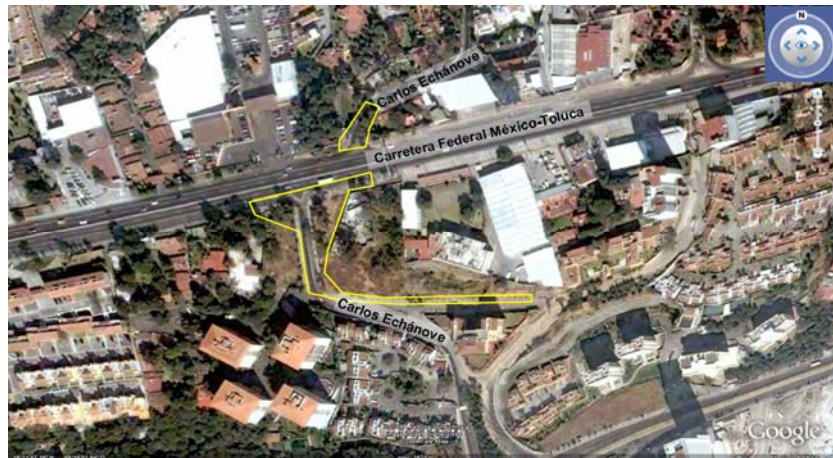
Mapa 6. – Ubicación de los sitios censados del paso a desnivel Carlos Echánove-Carretera México-Toluca.

Se identificaron un total de 71 árboles, conformados por 10 especies: Casuarina (7), Cedro Blanco (3), Encino Rugoso (1), Eucalipto (13), Ficus Benjamín (7), Jacaranda (12), Laurel de la India (9), Liquidámbar (8), Pino Insigne (1) y Tueno (10), tal como se muestra en el cuadro 2.

De los 71 árboles encontrados, solo 2 presentan problemas fitosanitarios en las hojas, siendo estos, Eucalipto (2).

Del total de 71 árboles, 65 de ellos requieren manejo, tales como tratamiento, poda o derribo. Necesitan tratamiento 2 árboles, que son, Eucalipto (2). 51 requieren poda, estos son, Casuarina (4), Cedro Blanco (3), Encino Rugoso (1), Eucalipto (4), Ficus Benjamín (3), Jacaranda (10), Laurel de la India (8), Liquidámbar (7), Pino Insigne (1), y Trueno (10). Finalmente, 12 árboles deben ser derribados por estar muertos o ser de riesgo, estos son, Casuarina (2), Eucalipto (3), Ficus Benjamín (3), Jacaranda (2), Laurel de la India (1) y Liquidámbar (1).

De los 71 árboles, 57 de ellos se encuentran vivos, 6 en estado moribundo, que son Casuarina (1), Eucalipto (2), Ficus Benjamín (1), Liquidámbar (1) y Trueno (1). 8 se encontraron muertos, Casuarina (1), Cedro Blanco (1), Eucalipto (4), Ficus Benjamín (1) y Jacaranda (1).

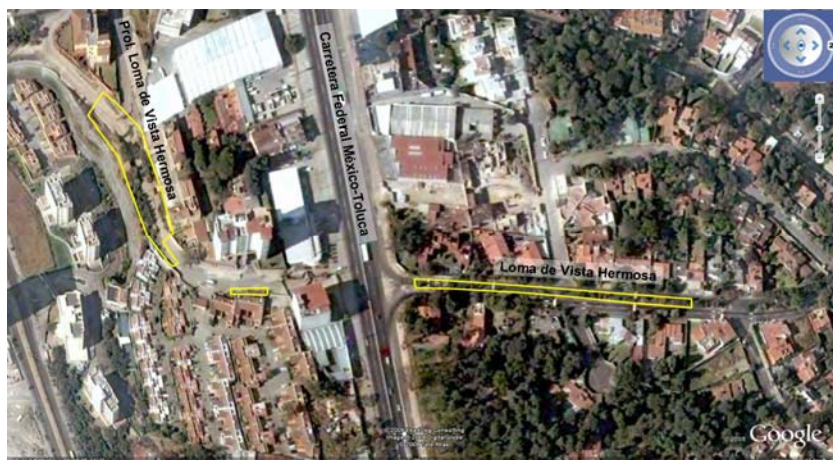
Mapa 7. – Ubicación de los sitios censados del paso a desnivel Loma de Vista Hermosa-Prolongación Loma de Vista Hermosa-carretera México-Toluca.

Se registraron un total de 202 árboles, conformados por 24 especies: Álamo (1), Álamo Plateado (3), Araucaria (1), Cedro Blanco (60), Cedro Limón (2), Chamancyparis (3), Ciprés Italiano (18), Ciruelo Amarillo (1), Colorín (6), Encino Laurel (3), Encino Mexicano (2), Encino Rugoso (45), Eucalipto (1), Escobilla (1), Falso Ciprés (2), Fresno (7), Laurel de la India (1), Liquidámbar (25), Pino Insigne (10), Tejocote (3), Tepozán (2), Tueno (2), Tuja (1), Yuca (1) y No Identificado (1), tal como se muestra en el cuadro 3.

De los 202 árboles encontrados, 33 de ellos presentaron problemas fitosanitarios; 16 mostraron plagas y/o enfermedades en las hojas, siendo éstos, Encino Laurel (2), Encino Rugoso (13) y Eucalipto (1); 17 en los troncos, siendo estos, Cedro Blanco (13) y Liquidámbar (4),

Del total de 202 árboles, 131 de ellos requieren manejo, tales como tratamiento, poda o derribo. Necesitan tratamiento 29 árboles, de ellos tenemos, Cedro Blanco (12), Encino Laurel (1), Encino Rugoso (14), Eucalipto (1) y Liquidámbar (1). 89 requieren poda, estos son, Cedro Blanco (44), Cedro Limón (2), Chamancyparis (3), Ciprés Italiano (2), Ciruelo Amarillo (1), Colorín (1), Encino Laurel (2), Encino Mexicano (1), Encino Rugoso (7), Escobilla (1), Falso Ciprés (2), Fresno (1), Liquidámbar (16), Tejocote (2), Tepozán (2), Trueno (1), Tuja (1), No Identificado (1). Finalmente, 13 árboles deben ser derribados por estar muertos o ser de riesgo, estos son, Ciprés Italiano (1), Colorín (1), Encino Rugoso (2), Fresno (1), Liquidámbar (7) y Pino Insigne (1).

De los 202 árboles, 186 de ellos se encuentran vivos, 14 en estado moribundo, que son Cedro Blanco (1), Encino Laurel (1), Encino Rugoso (3), Fresno (1), Liquidámbar (6) y Pino Insigne (2). Solo 2 se encontraron muertos, Cedro Blanco (1) y Liquidámbar (1).
