Folio: SPA/SDPA/DT-025/2008

ASUNTO: SE EMITE DICTAMEN TÉCNICO

## DICTAMEN TÉCNICO

**Localización del sitio y zonificación de uso del suelo de conformidad con el  
Programa General de Ordenamiento Ecológico del Distrito Federal**

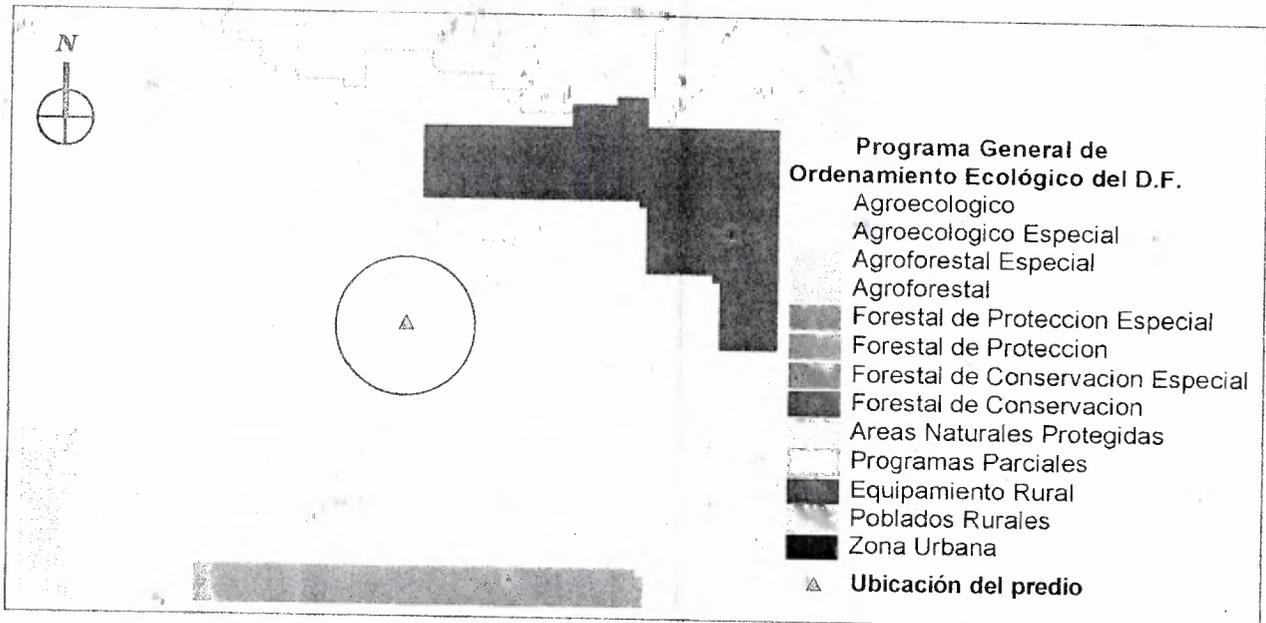
**III.1.1.** Las coordenadas UTM de ubicación del predio, proporcionadas en la solicitud del presente dictamen (X: 489947, Y: 2125842), se ingresaron en la base de datos de cobertura del *Programa General de Ordenamiento Ecológico del Distrito Federal (PGOEDF)*, determinando que el predio de interés se localiza dentro de la poligonal del *Suelo de Conservación*, correspondiéndole la clasificación de uso del suelo *Agroecológico*. Ver el anexo gráfico.

**III.1.3.** El predio de interés se ubicó en fotografías aéreas digitales de 2005 del acervo cartográfico de la *Comisión de Recursos Naturales y Desarrollo Rural*, georeferenciadas en proyección UTM con *Datum NAD27*. La imagen aérea correspondiente se presenta en el anexo gráfico, en la que se señala la ubicación del predio. En esta imagen se puede apreciar que el predio de interés se localiza en el límite de un área de terrenos abiertos al cultivo y un asentamiento humano conformado por numerosas construcciones que ocupan una superficie aproximada de 41,600 m<sup>2</sup> o 4.16 ha ( $\approx$  490 por 85 metros).

**III.2.2.** Se desconocen las condiciones ambientales originales del sitio; sin embargo, considerando que la construcción especificada en el cuadro 1 se realizó en un área que ha sido modificada gradualmente debido al desarrollo del asentamiento humano referido en el numeral III.1.3 y con apoyo en las imágenes aéreas disponibles, se observa que el sitio corresponde a terrenos de uso agrícola desprovistos de una cubierta arbórea o arbustiva.
