PROCURADURÍA AMBIENTAL  
Y DEL ORDENAMIENTO  
TERRITORIAL DEL D.F.

ASUNTO: SE EMITE DICTAMEN TÉCNICO CON  
RELACION A LA AVERIGUACIÓN  
PREVIA: FACI/50/T3/125/08-01.

*...en relación al PREDIO UBICADO CONTIGUO DEL NÚMERO 6677 DE PERIFÉRICO SUR, COLONIA SAN BARTOLO EL CHICO, DELEGACIÓN XOCHIMILCO, CON COORDENADAS DE PROYECCIÓN UTM: X: 0486231, Y: 2131955:*

## DICTAMEN TÉCNICO

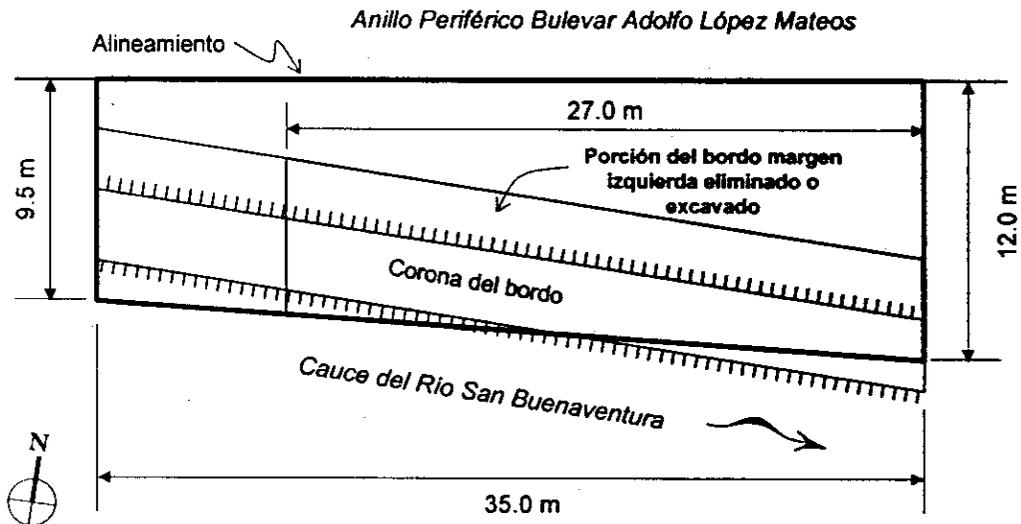
**Anexo B. Diagrama de la afectación**

IV.6.3. Considerando los datos levantados en campo, el volumen de material removido del bordo margen izquierda se estima en 205 m<sup>3</sup> (doscientos cinco metros cúbicos), incluyendo el volumen de excavación para cepas de cimentación. Se hace hincapié en que este volumen no corresponde a extracción de suelo natural, sino al material de un elemento estructural de una obra hidráulica.

**Esquema: planta aproximada del predio y área de afectación**

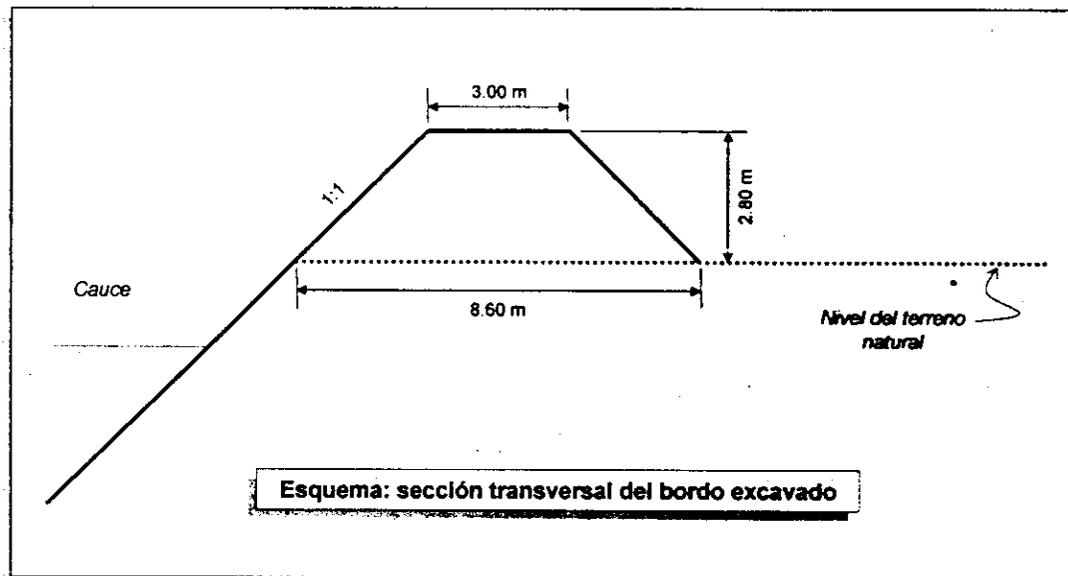
**Esquema: sección transversal del bordo excavado**

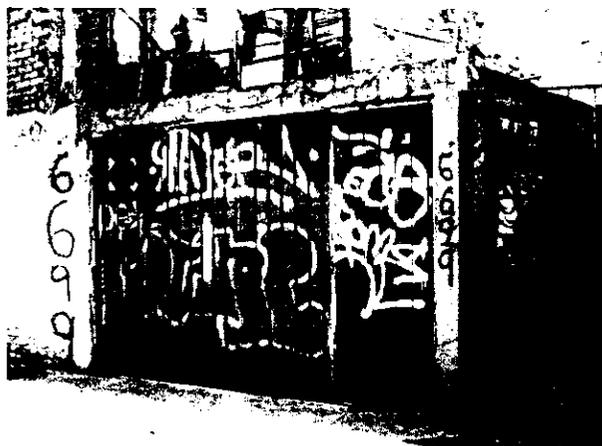
**IV.1.3.2.** El predio de interés no presenta un número rotulado o visible; se localiza entre los predios marcados con los números 6677 y 6699. El predio colinda al norte con Anillo Periférico Boulevard Adolfo López Mateos; al sur con el bordo margen izquierda del Río San Buenaventura; al este con el predio marcado con el número 6699 y al oeste con el bordo margen izquierda del Río San Buenaventura. El predio de interés no tiene colindancia con el predio 6677. Ver fotografía 1 y Anexo A.

Foto 1. Fachada del inmueble con el cual colinda el predio relacionado con el presente dictamen.

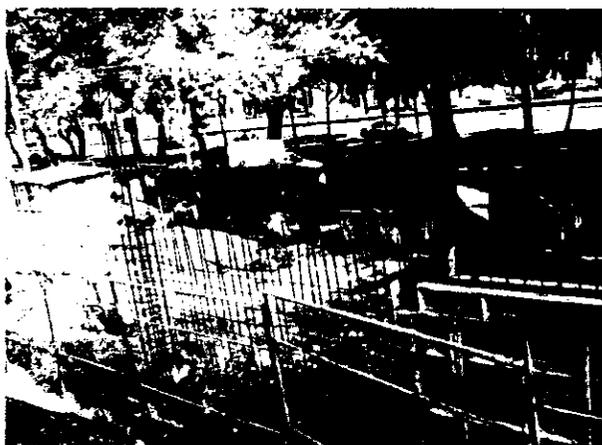
**IV.2.2.** Como se indicó en el numeral IV.1.4, no se han realizado actividades de construcción adicionales a las observadas para el caso del dictamen previo relacionado con la Averiguación Previa FACI/50/T2/730/07-08, las cuales en ese momento implicaron la excavación y eliminación de una fracción del bordo de la margen izquierda del Río San Buenaventura, la excavación de zanjas o cepas en el terreno para cimentación de una construcción; un muro en proceso de construcción y la disposición de diversos materiales de construcción en el interior del predio.

Foto 3. Aspecto del interior del predio mostrando la obra interrumpida con motivo de la clausura impuesta por la Delegación Xochimilco.

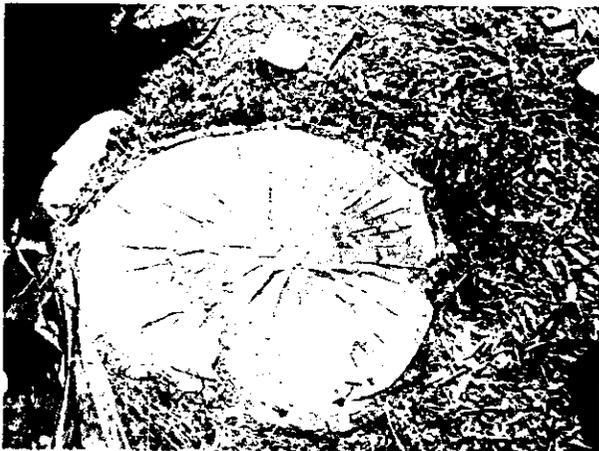
- Tres tocones de ejemplares ubicados sobre la corona del bordo margen izquierda
- Fragmento de tronco de 3.20 metros de altura de un ejemplar localizado sobre el bordo margen izquierda
- Fragmento del tronco con parte del sistema radicular de un ejemplar abatido sobre el suelo en el interior del predio
- Fragmento del sistema radicular de un ejemplar semienterrado en el bordo margen izquierda

Foto 7. Tocón del tercero de los tres ejemplares arbóreos derribados

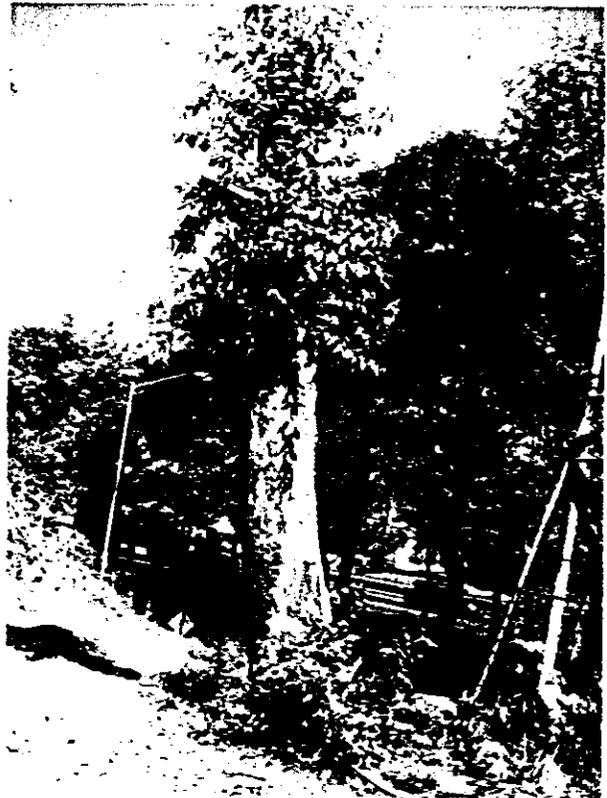
Foto 8. Fragmento del tronco de 3.20 m de altura, perteneciente a un ejemplar arbóreo al que le eliminaron la copa y dos tercios del tronco.
