PROCURADURÍA AMBIENTAL  
Y DEL ORDENAMIENTO  
TERRITORIAL DEL D.F.

Folio: SPA/SDPA/DT-056/2008

ASUNTO: SE EMITE DICTAMEN TÉCNICO

## DICTAMEN TÉCNICO

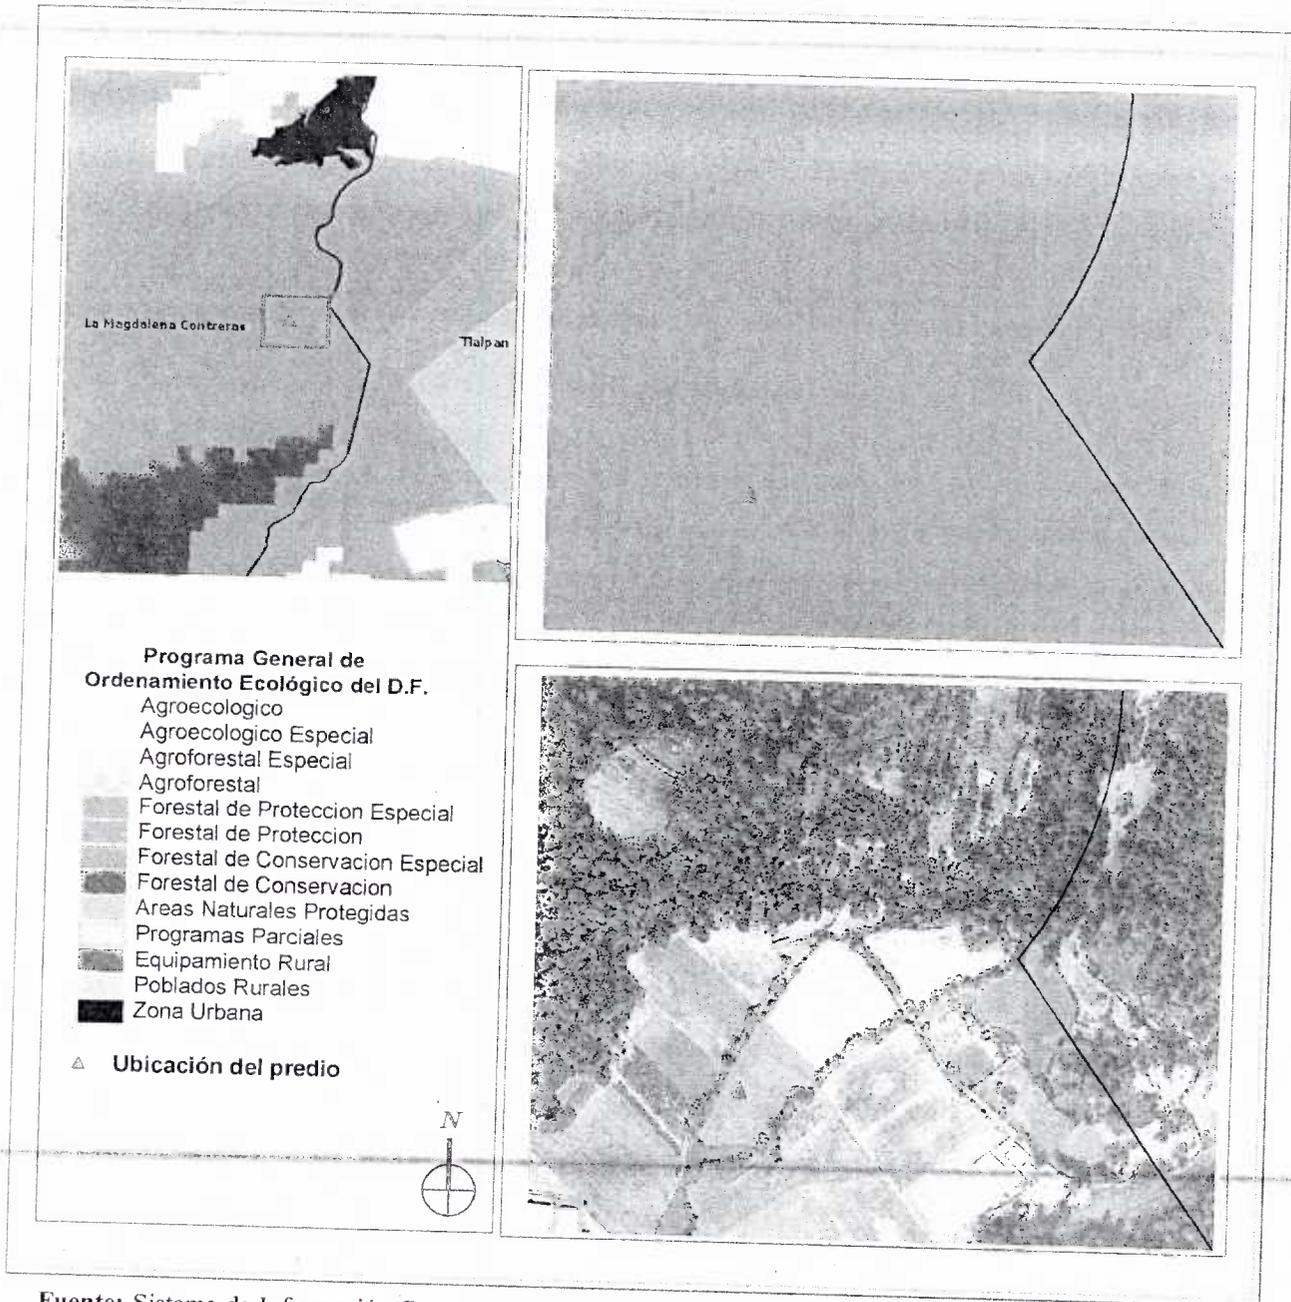
**Localización del sitio y zonificación de uso del suelo de conformidad con el  
*Programa General de Ordenamiento Ecológico del Distrito Federal***

**III.1.1.** Las coordenadas UTM de ubicación del predio, proporcionadas en la solicitud del presente dictamen (X: 473900, Y: 2129363), se ingresaron en la base de datos de cobertura del *Programa General de Ordenamiento Ecológico del Distrito Federal* (PGOEDF), determinando que el predio de interés se localiza dentro de la poligonal del *Suelo de Conservación*, correspondiéndole la clasificación de uso de suelo *Forestal de Protección Especial*. Ver el anexo gráfico.

**III.1.3.** El predio de interés se ubicó en fotografías aéreas digitales de 2005 del acervo cartográfico de la *Comisión de Recursos Naturales y Desarrollo Rural*, georeferenciadas en proyección UTM con Datum NAD27. La imagen aérea correspondiente se presenta en el anexo gráfico, en la que se señala la ubicación del

predio. En esta imagen se puede apreciar que el predio de interés se localiza próximo a una zona densamente poblada de individuos arbóreos perteneciente a la unidad ambiental *Forestal de Conservación Especial*; se observa tres de los seis campos de fútbol referidos en la solicitud del dictamen y áreas de parcelas agrícolas encontrándose el predio de interés dentro de una de ellas, así como también se observan diversas construcciones.
