PROCURADURÍA AMBIENTAL
Y DEL ORDENAMIENTO
TERRITORIAL DEL D.F.

Asunto: SE EMITE DICTAMEN TÉCNICO

DICTAMEN TÉCNICO

Anexo A: Localización del sitio y zonificación de uso del suelo de conformidad con el Programa General de Ordenamiento Ecológico del Distrito Federal

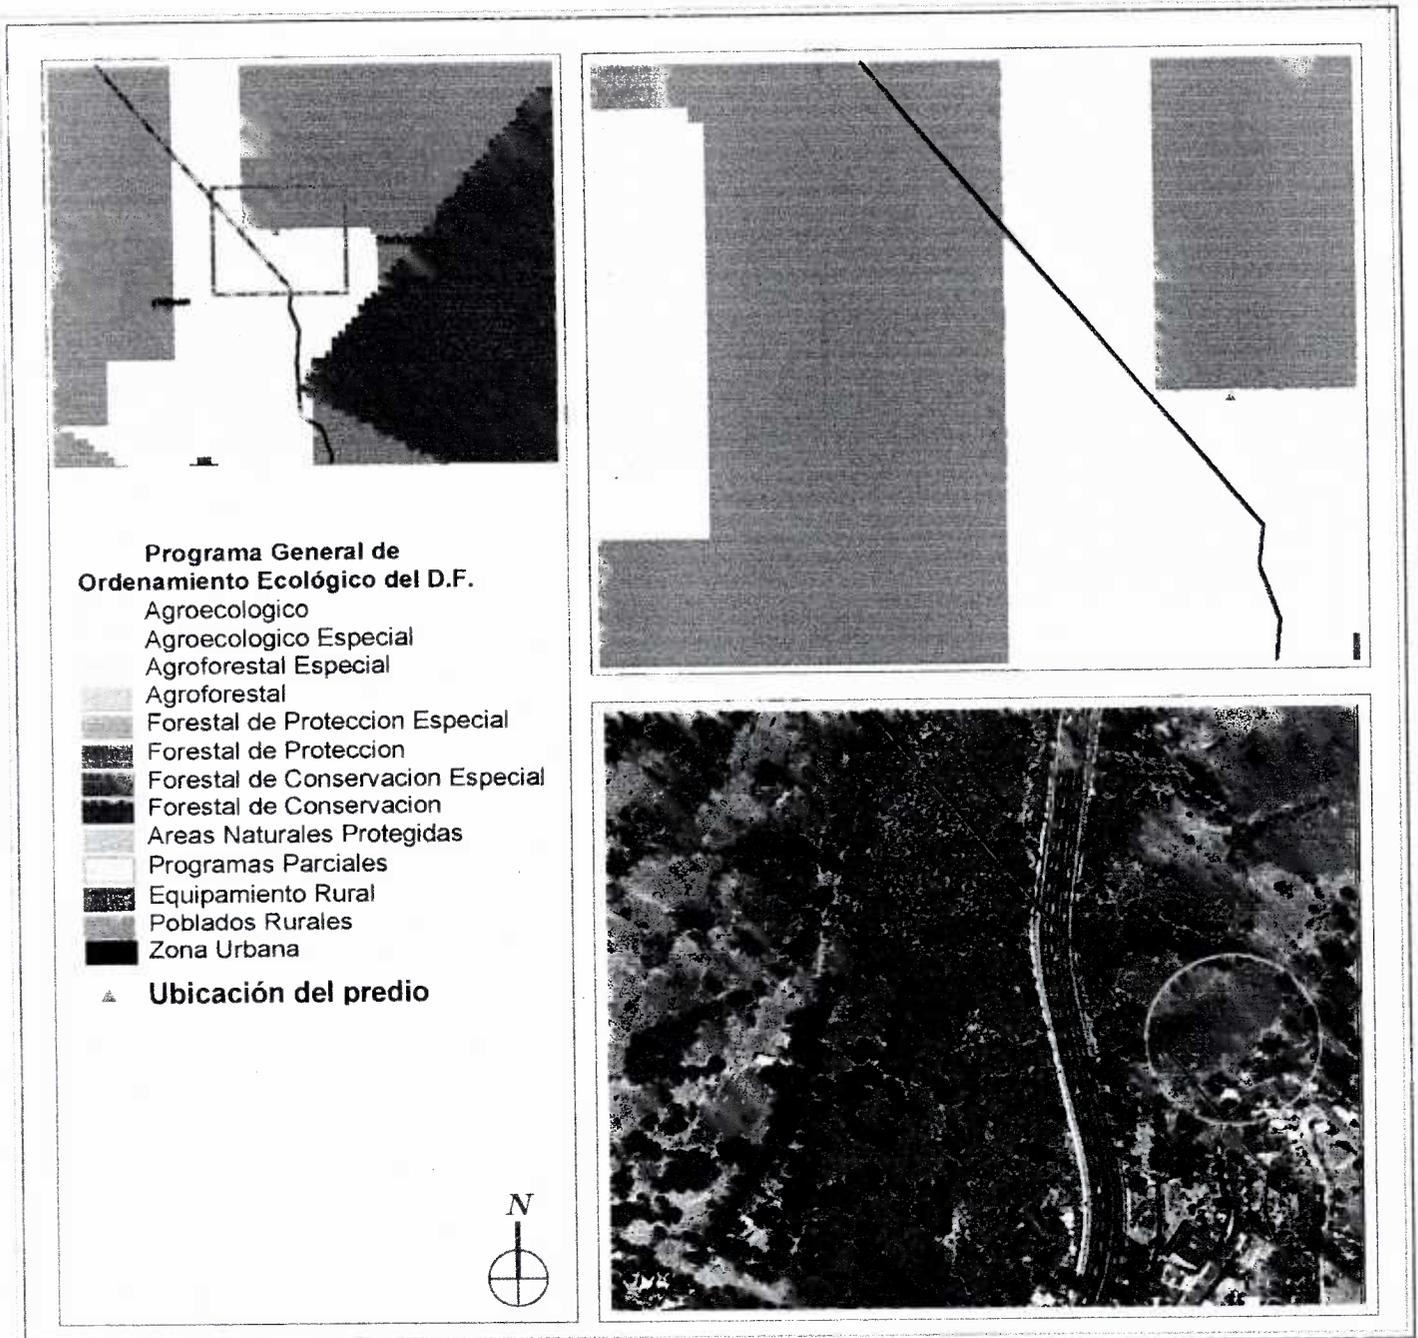
III.1.3. El predio de interés se ubicó en fotografías aéreas digitales de 2005 del acervo cartográfico de la *Comisión de Recursos Naturales y Desarrollo Rural*, georeferenciadas en proyección UTM con *Datum NAD27*. En la imagen aérea del anexo gráfico se indica la ubicación del predio de interés, el cual se localiza en un área de terrenos en donde se distinguen parcelas agrícolas intercaladas con un extenso asentamiento humano.

Fuente: Sistema de Información Geográfica. Programa General de Ordenamiento Ecológico del Distrito Federal. Comisión de Recursos Naturales. Secretaría del Medio Ambiente.

III.1.1. Las coordenadas UTM de ubicación del predio, proporcionadas en la solicitud del presente dictamen (X: 484759, Y: 2127255), se ingresaron en la base de datos de cobertura del *Programa General de Ordenamiento Ecológico del Distrito Federal* (PGOEDF), determinando que el predio de interés se localiza dentro de la poligonal del *Suelo de Conservación*, correspondiéndole la clasificación de uso de suelo *Agroecológico*, tal como se aprecia en el cuadro 1 y en el anexo gráfico. Cabe aclarar que las coordenadas UTM mencionadas sitúan al predio dentro de la Delegación Tlalpan.
