PROCURADURÍA AMBIENTAL
Y DEL ORDENAMIENTO
TERRITORIAL DEL D.F.

Folio: SPA/SDPA/DT-075/2008

Asunto: SE EMITE DICTAMEN TÉCNICO

*...emita el dictamen técnico-ambiental y se corrobore la zonificación del predio ubicado en **EJIDOS DE SAN MIGUEL, POBLADO DE SAN PEDRO TLÁHUAC**, ubicado mediante **COORDENADAS, X:503245, Y:2133107, DELEGACIÓN TLÁHUAC, DISTRITO FEDERAL**, el cual se encuentra relacionado con el procedimiento administrativo número **DEVA/CIRNAP/R3/84/2007**, instaurado por esta Dirección, toda vez que en el acta folio **001055/2007** de fecha seis de septiembre de dos mil siete, se circunstanciaron los siguientes hechos u omisiones:*

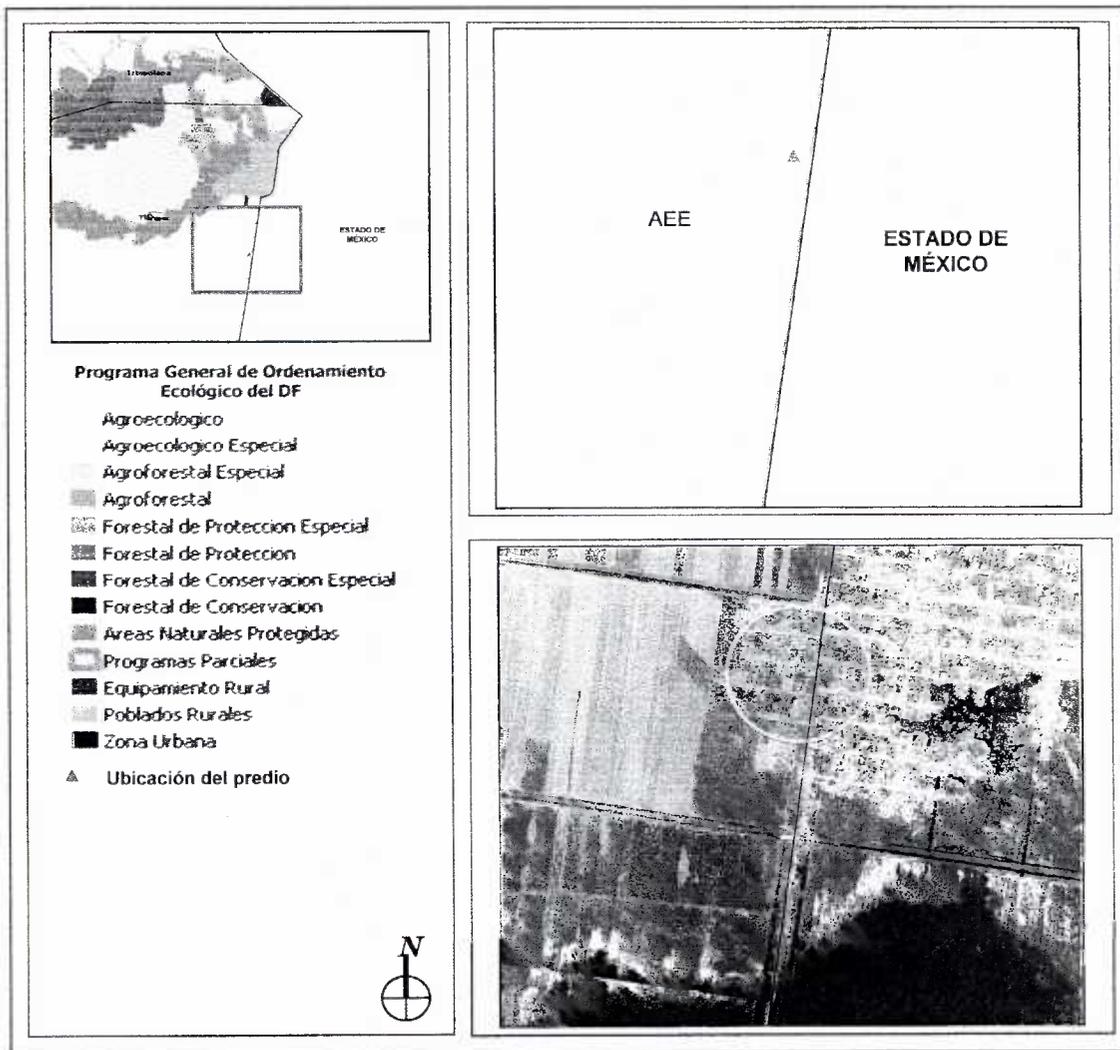
III.1.1. Las coordenadas UTM de ubicación del predio, proporcionadas en la solicitud del presente dictamen (X: 503245, Y: 2133107), se ingresaron en la base de datos de cobertura del *Programa General de Ordenamiento Ecológico del Distrito Federal* (PGOEDF), determinando que el predio de interés se localiza dentro de la poligonal del *Suelo de Conservación*, correspondiéndole la clasificación de uso de suelo *Agroecológico Especial*, tal como se aprecia en el cuadro 1 y en la imagen 1.

Imagen 1: Localización del sitio y zonificación de uso del suelo de conformidad con el Programa General de Ordenamiento Ecológico del Distrito Federal

III.1.3. El predio de interés se ubicó en fotografías aéreas digitales de 2005 del acervo cartográfico de la *Comisión de Recursos Naturales y Desarrollo Rural*, georeferenciadas en proyección UTM con *Datum NAD27*. En la fotografía aérea de la imagen 1 se indica la ubicación del predio de interés en donde se puede observar que se localiza dentro de un asentamiento humano que presenta una traza de calles bien definida, en un área de terrenos abiertos al cultivo agrícola correspondiente a la zona de humedales de la Delegación Tláhuac.

III.2.2. Se desconocen las condiciones ambientales originales del sitio; sin embargo, la imagen aérea disponible revela que las construcciones se integran a un asentamiento humano con construcciones, manzanas y calles reconocibles que en su conjunto provocan un impacto ambiental en terrenos de humedal con potencial de uso agrícola.
