PROCURADURÍA AMBIENTAL  
Y DEL ORDENAMIENTO  
TERRITORIAL DEL D.F.

**SUBPROCURADURÍA DE PROTECCIÓN AMBIENTAL**  
DIRECCIÓN DE ESTUDIOS, DICTÁMENES Y PERITAJES DE  
PROTECCIÓN AMBIENTAL

**ASUNTO:** SE EMITE DICTAMEN TÉCNICO

## DICTAMEN TÉCNICO

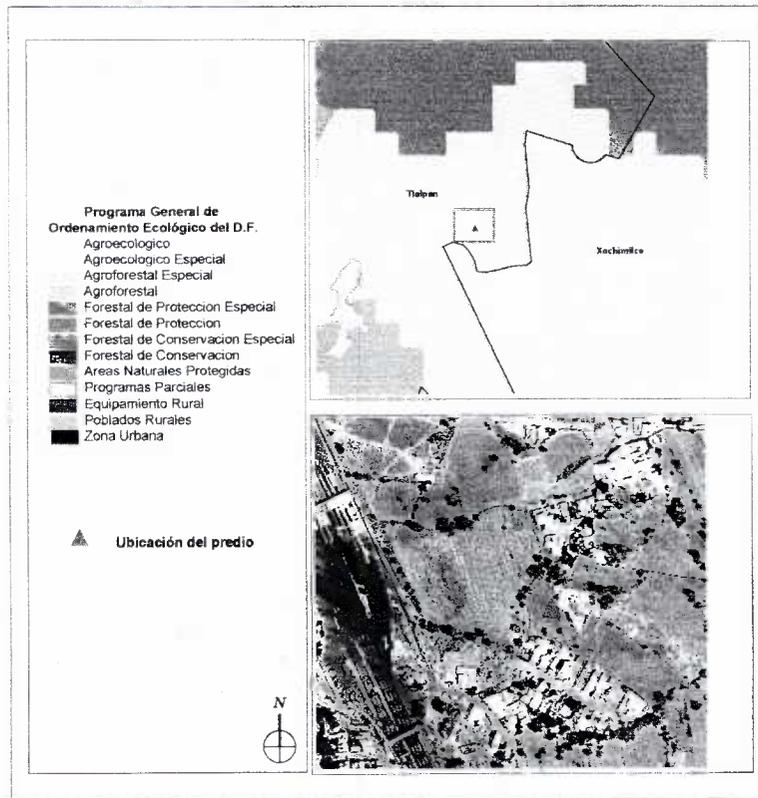
**Figura 1. Localización del sitio y zonificación de uso del suelo de conformidad con el Programa General de Ordenamiento Ecológico del Distrito Federal**

**III.1.1.** Las coordenadas UTM de ubicación del predio, proporcionadas en la solicitud del presente dictamen (X: 484693, Y: 2127312), se ingresaron en la base de datos de cobertura del *Programa General de Ordenamiento Ecológico del Distrito Federal (PGOEDF)*, determinando que el predio de interés se localiza dentro de la poligonal del *Suelo de Conservación*, correspondiéndole la clasificación de uso de suelo *Agroecológico*. Como se aprecia la siguiente figura:

**Fuente:** Sistema de Información Geográfica. Programa General de Ordenamiento Ecológico del Distrito Federal. Comisión de Recursos Naturales. Secretaría del Medio Ambiente.
