PROCURADURÍA AMBIENTAL  
Y DEL ORDENAMIENTO  
TERRITORIAL DEL D.F.

Folio: SPA/SDPA/DT-134/2008

**Dictamen Técnico**

Domicilio: Calle y núm. Fray Martín de Valencia, número 74

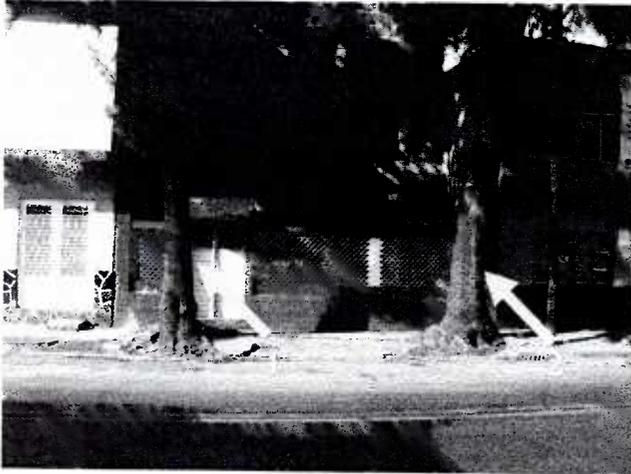
Evidencia de raíces estranguladoras	No
Poda inapropiada	Ambos han recibido podas anteriores mal ejecutadas dejando muñones.
Porcentaje de inclinación	No.
Condición general: <b>Ejemplar 1:</b> Árbol mediano, poda inapropiada, presenta ramas producto de rebrotes, sus ramas interfieren con cableado, en el tronco tiene cavidades ya cicatrizadas y le brota exudado, monte radical expuesto, la raíz afecta la banquetta provocándole grietas, no presenta plagas ni enfermedades, interfiere con cableado telefónico. <b>Ejemplar 2:</b> Árbol mediano, poda inapropiada, presenta ramas producto de rebrotes, sus ramas interfieren con cableado, en el tronco tiene cavidades ya cicatrizadas, se encuentra a un metro de distancia del predio sus ramas llegan al patio., monte radical expuesto, la raíz afecta la banquetta provocándole grietas, no presenta plagas ni enfermedades, interfiere con cableado telefónico, se encuentra a 30 cm de la alcantarilla. Ver fotografía 1.

**Fotografía 1.** Ejemplares arbóreos de nombre común "casuarina". Se señala el ejemplar 1 y el ejemplar 2. Se encuentran sobre la banqueta norte de la calle Fray Martín de Valencia frente al predio marcado con el número 74.

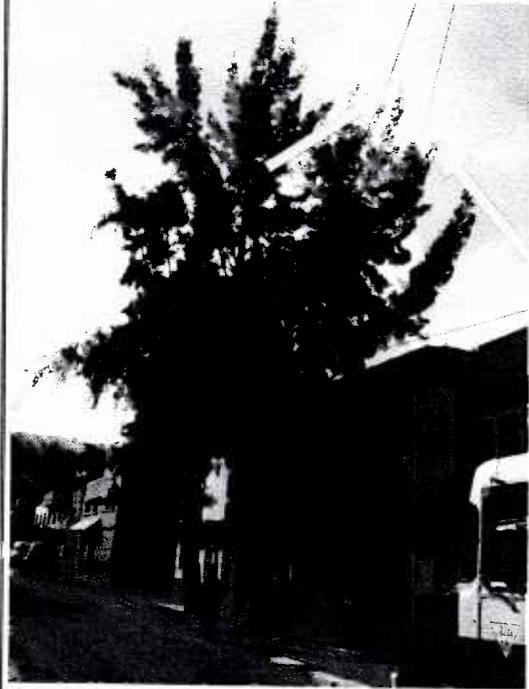
**Fotografía 2.** Los dos árboles requieren una poda de reducción de copa por la altura que presentan, además que su copa interfiere con el cableado.

Manejo recomendado	De acuerdo con el "Diagnóstico general" referido, se considera que la opción de manejo conveniente para los dos árboles es realizar <u>poda de reducción de copa</u> la cual se lleva a cabo por lo general en árboles de porte alto, despuntando una o mas ramas principales o líderes también para liberar líneas de energía eléctrica de media y alta tensión; llevar una programación y calendarización de podas, lo anterior, de conformidad con las especificaciones de la <b>Norma Ambiental para el Distrito Federal NADF-001AMBT-2006</b> .
--------------------	--

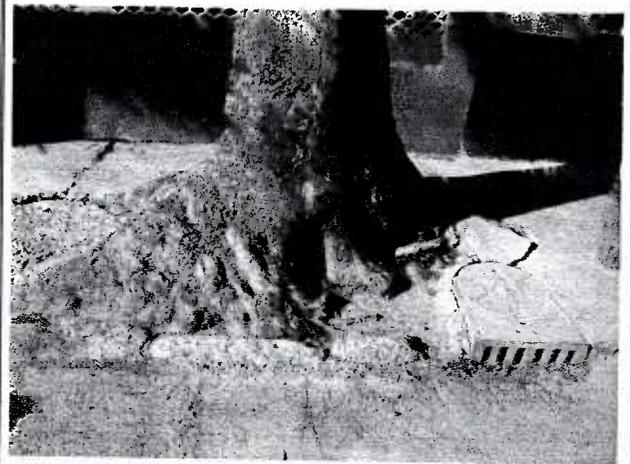
**Fotografía 4.** El ejemplar dos se encuentra a 30 cm de una alcantarilla.

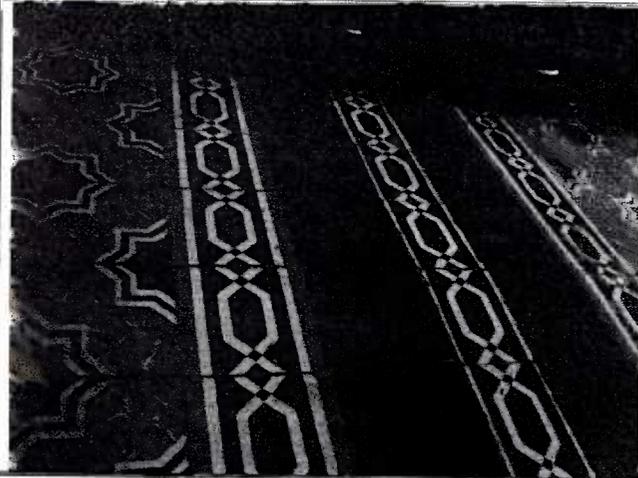
Infraestructura aérea	Si. Interfieren con cableado telefónico.
Infraestructura subterránea	No. En el inmueble del solicitante del dictamen no se aprecian fisuras en el piso o afectación al drenaje.
Inmuebles	No
Equipamiento urbano	Sí. Afectación de la banquetta.
Diagnóstico general	De acuerdo con la "Condición general" referida en el apartado precedente, se determina que los individuos arbóreos valorados se encuentran en estado físico y fitosanitario aceptable. De acuerdo con los resultados de la hoja de "valoración de riesgo" anexa, se determina que los individuos arbóreos en estudio <b>representa riesgo bajo</b> para las personas y los inmuebles circundantes.

Fotografía 5 y 6. Piso y pared del inmueble propiedad de la persona que solicito el dictamen, en los cuales no se observa ningún tipo de afectación por los organismos vegetales valorados.

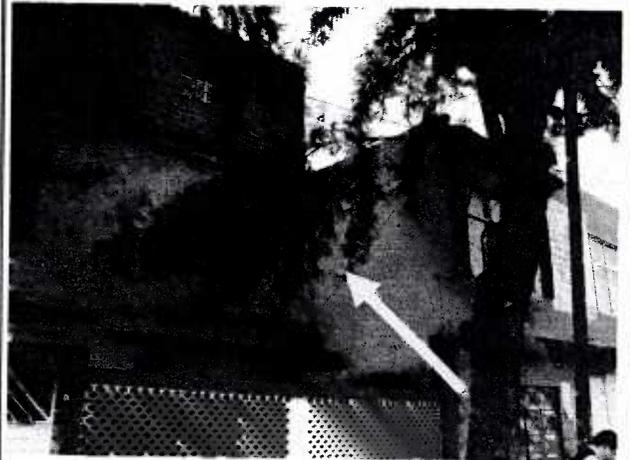
Fotografía 8. La rama del ejemplar 2 llega al patio del inmueble marcado con el número 74, se requiere eliminar estas ramas realizando la poda de desbuntes.
