PROCURADURÍA AMBIENTAL
Y DEL ORDENAMIENTO
TERRITORIAL DEL D.F.

Folio: SPA/SDPA/OT-005/2008

ASUNTO: SE EMITE OPINIÓN TÉCNICA

OPINIÓN TÉCNICA

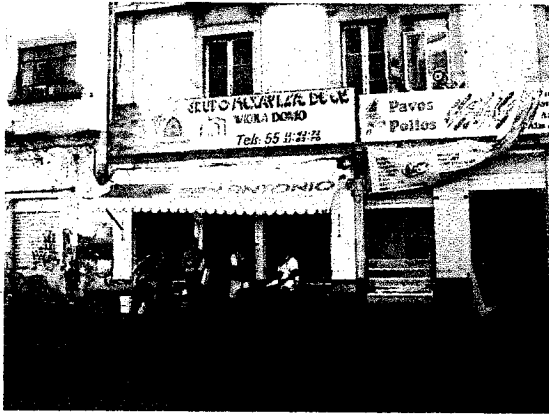
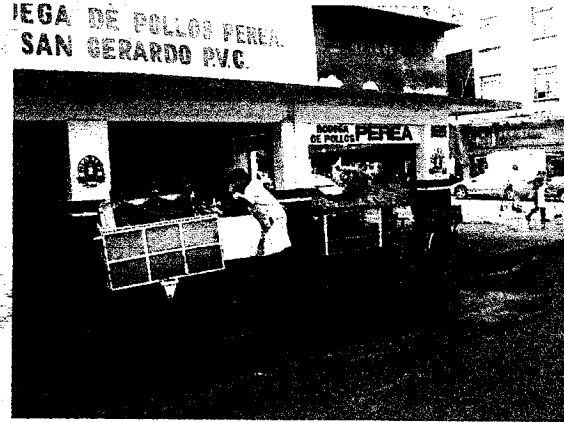
Fotos Izq. Local de "Mexayi" durante el momento de realizar la visita. Der. Movilización de los contenedores dentro de las instalaciones de otro local.

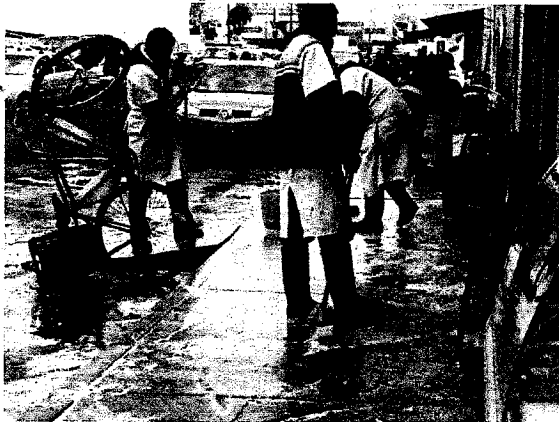
III.2.3. Se observó durante el recorrido que se llevaban a cabo trabajos de limpieza de los diferentes locales con lo cual no se vio acumulación de residuos sólidos sobre las aceras.

Foto Izq. Limpieza de la acera después de la operación de descarga de los contenedores. Foto Der. Producto "Pollo Entero"; el producto llega sin visceras.

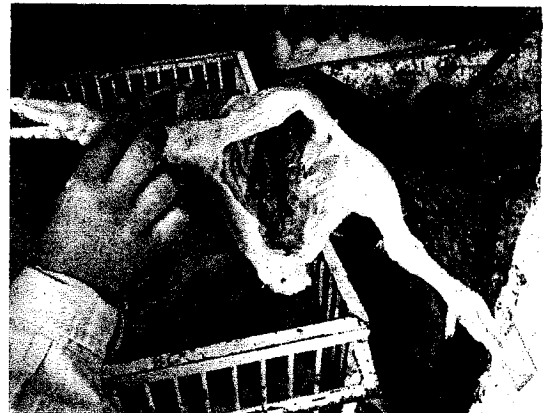
III.2.4.5. El producto crudo con presentación de pollo entero llega sin vísceras pero son en muy pocos establecimientos que manejan este producto.

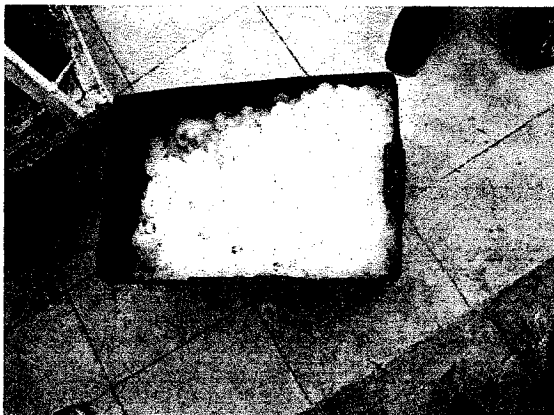
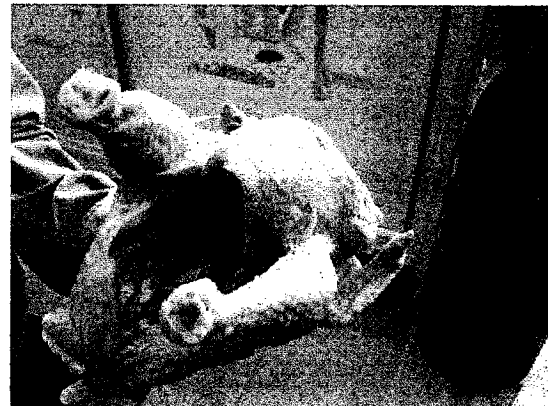
III.2.4.4. El producto llega crudo en presentación para pollo rostizado que la característica más importante es que el mismo llega sin vísceras, sin cabeza, sin patas, y muy poca grasa esto debido a los mismos procesos de las compañías, a la automatización de limpieza del producto y por las normas que le aplican dentro del ramo de la industria alimenticia y producción animal.

Foto Izq. Producto "Pollo Rostizado" recibido en tara con hielo, Foto Der Producto "Pollo Rostizado".

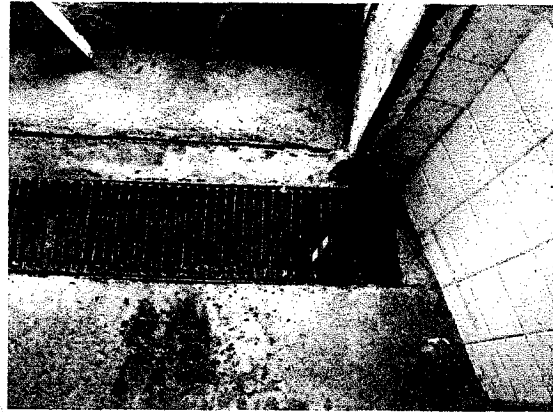
Foto Izq. Rejilla de captación del desagüe de uno de los locales . Foto Rejilla de captación de desagüe de otro local.
