Diagnóstico urbano ambiental para determinar el grado de perturbación del Canal de Chalco desde la calle Nimes de la delegación Iztapalapa hasta la calle Guillermo Prieto de la delegación Tláhuac

DIRECCIÓN DE ESTUDIOS DICTÁMENES Y PERITAJES DE PROTECCIÓN AMBIENTAL
SUBPROCURADURÍA DE PROTECCIÓN AMBIENTAL

FEBRERO 2017

EsPA-07-2016

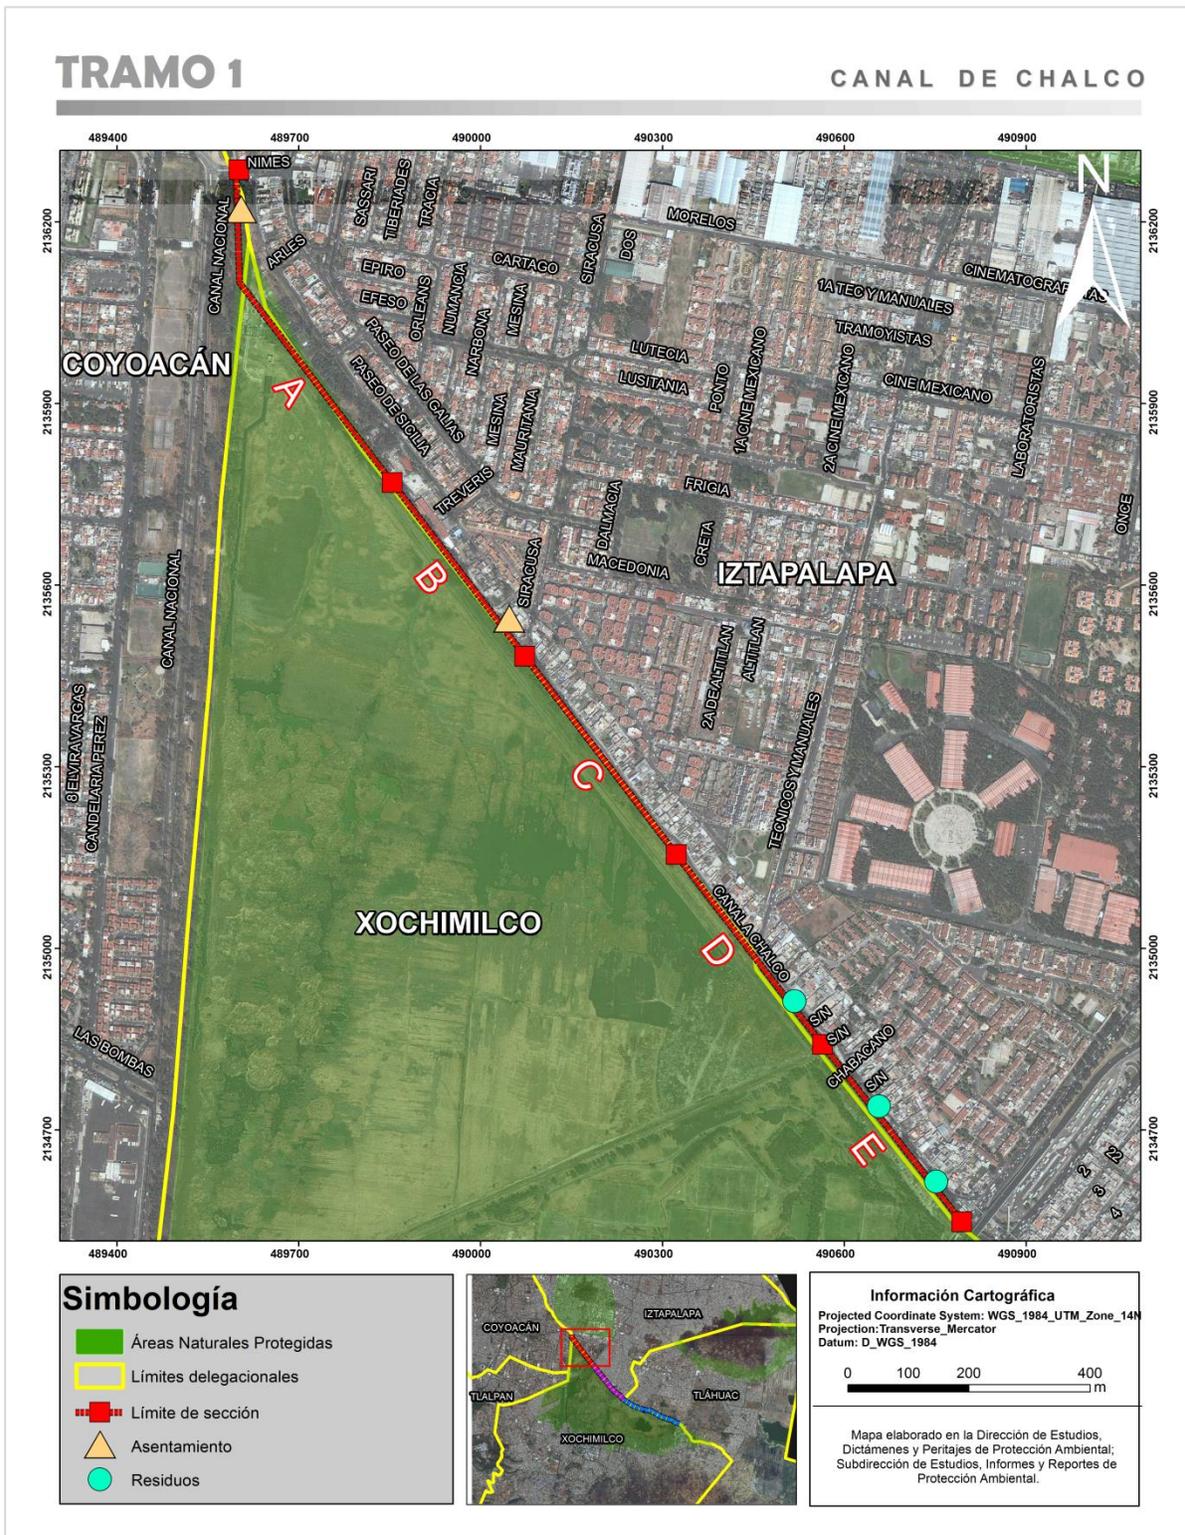
De acuerdo al tabulador de perturbación se calificó este tramo **con una perturbación baja (grado 2)**, considerando que el criterio presente fue la presencia de elementos contaminantes como los residuos sólidos urbanos.

Figura 11.- Ubicación geográfica del Tramo 1 así como puntos de acumulación de residuos y asentamientos.

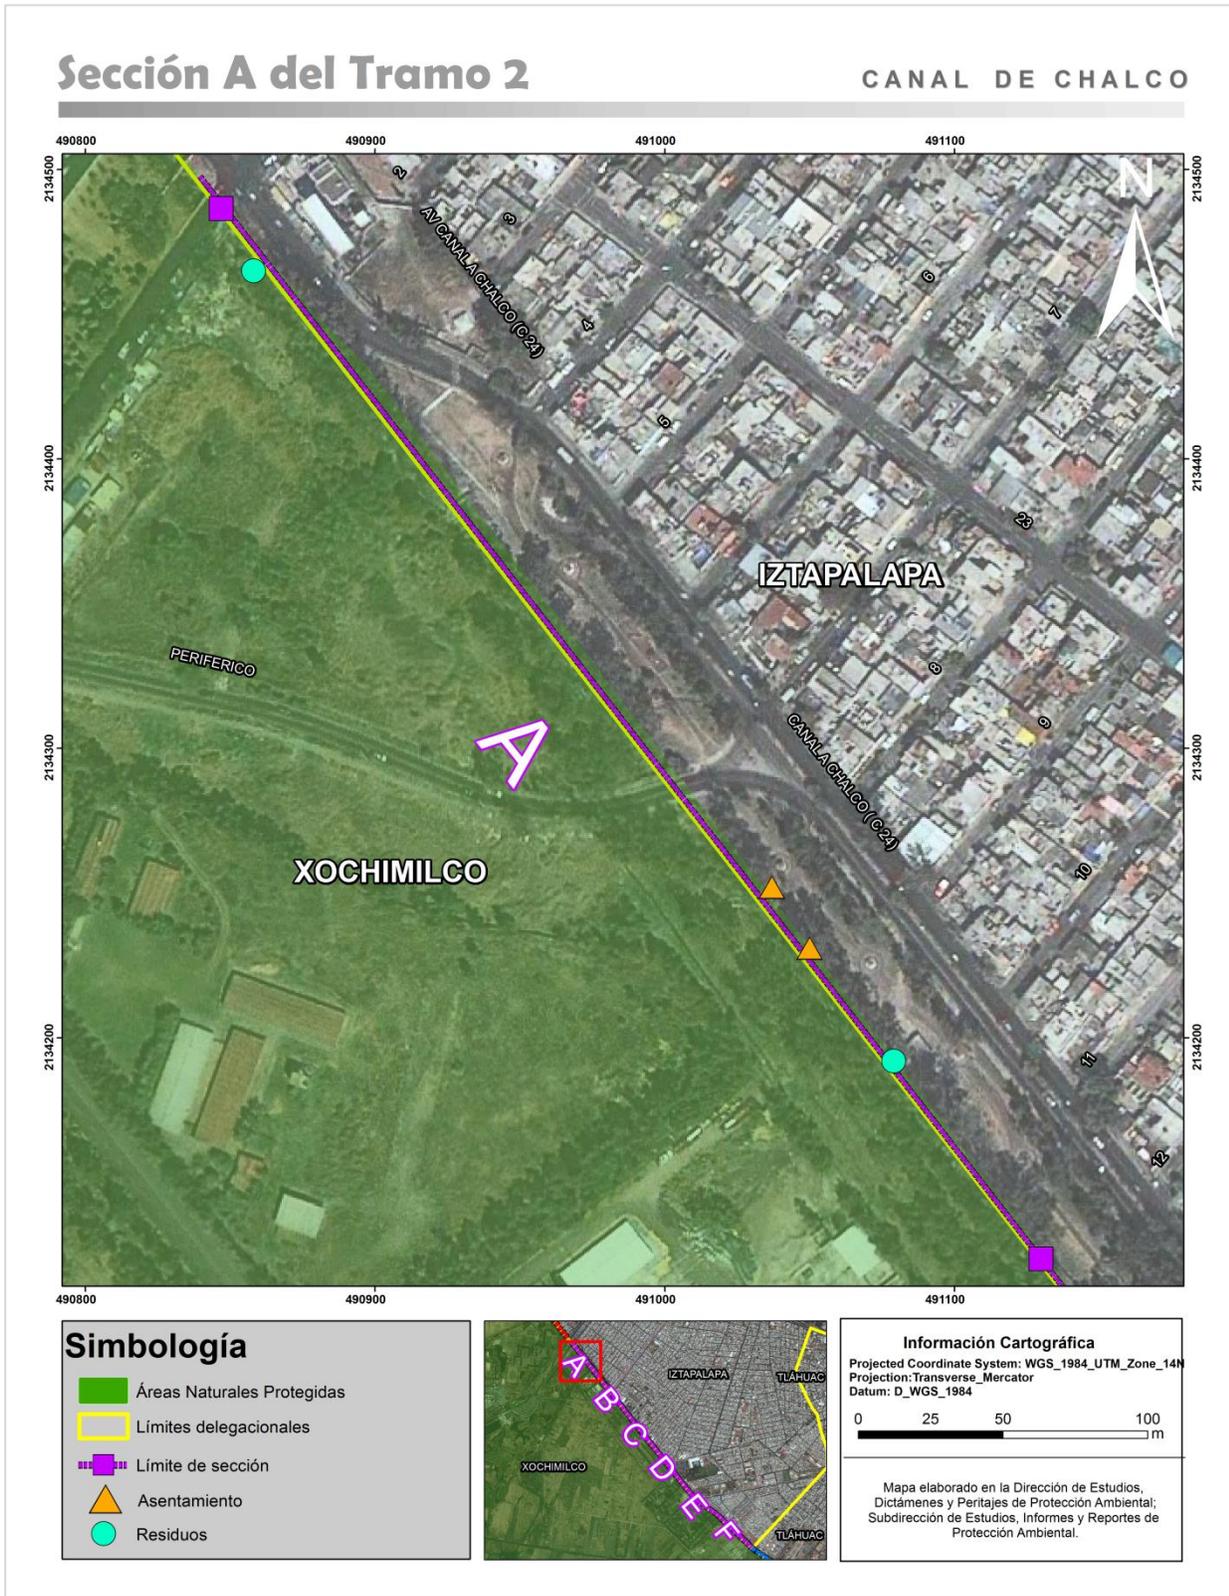
Figura 18.- Ubicación geográfica del Tramo 2 sección A, de así como asentamientos y acumulaciones de residuos.

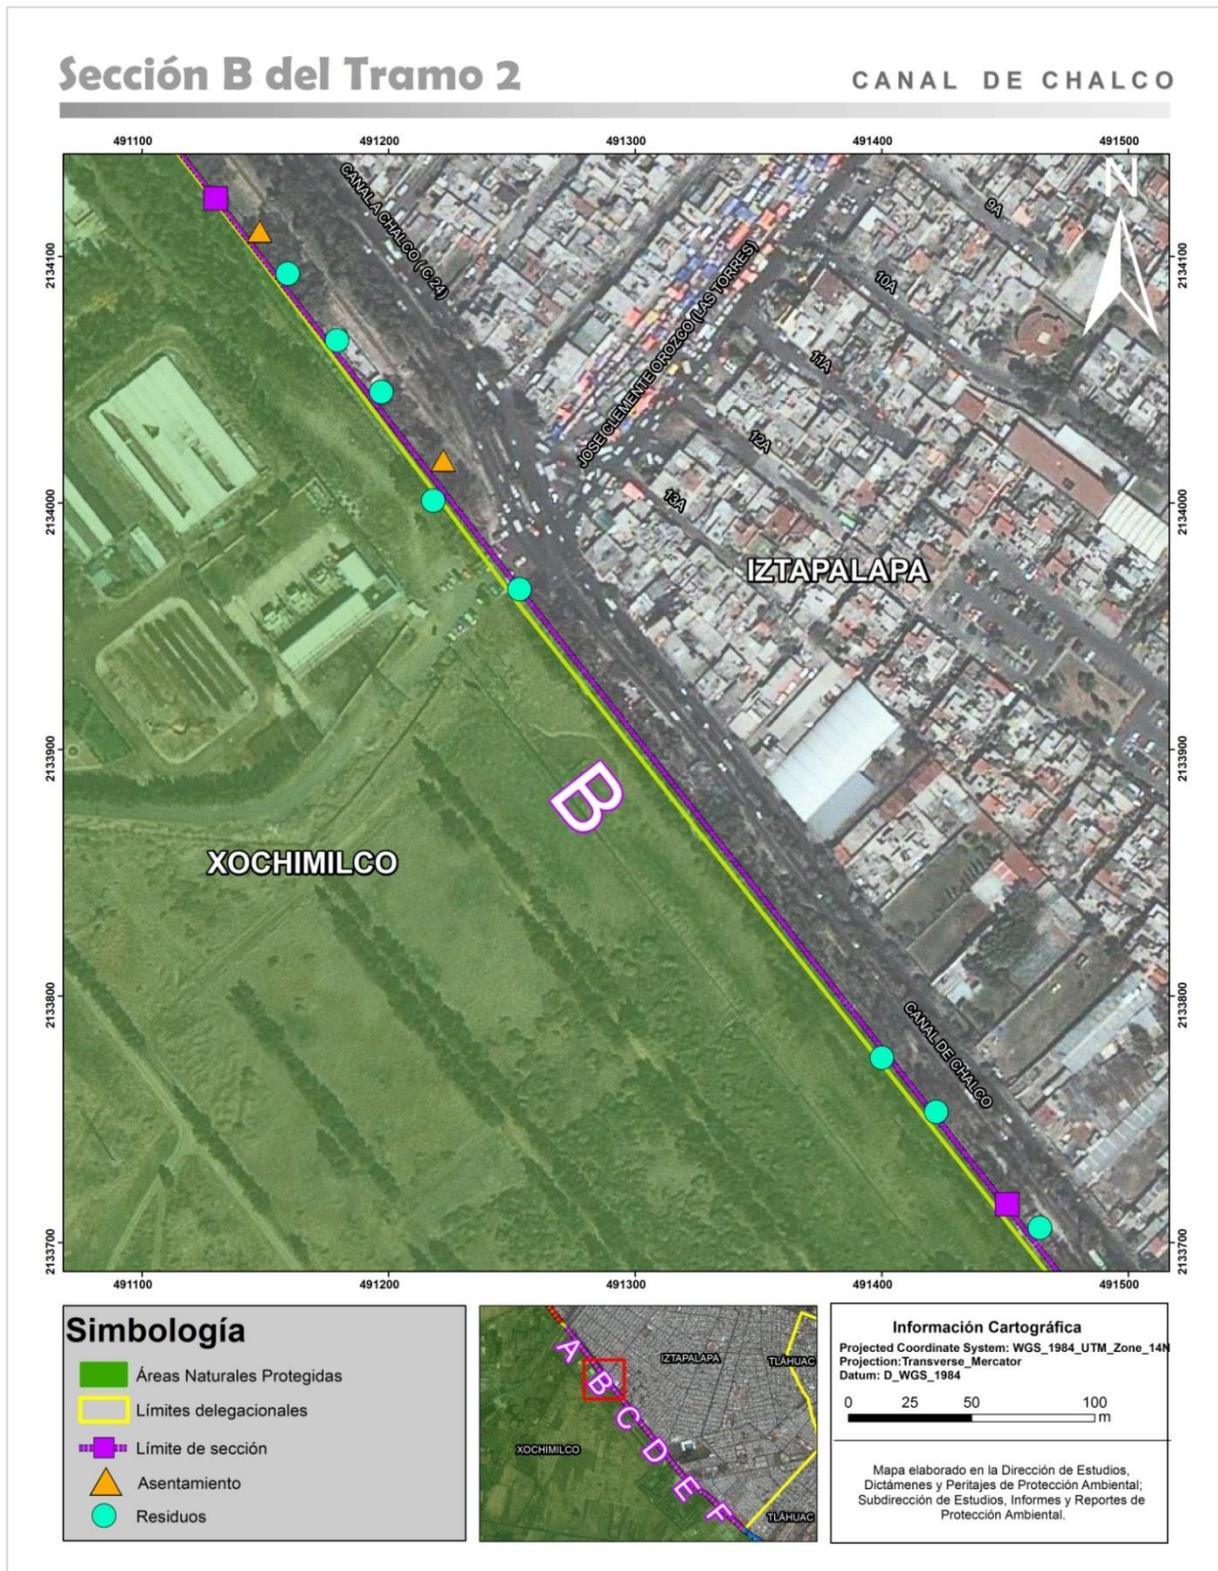
Figura 23.- Ubicación geográfica del Tramo 2 sección B, así como asentamientos y acumulaciones de residuos.

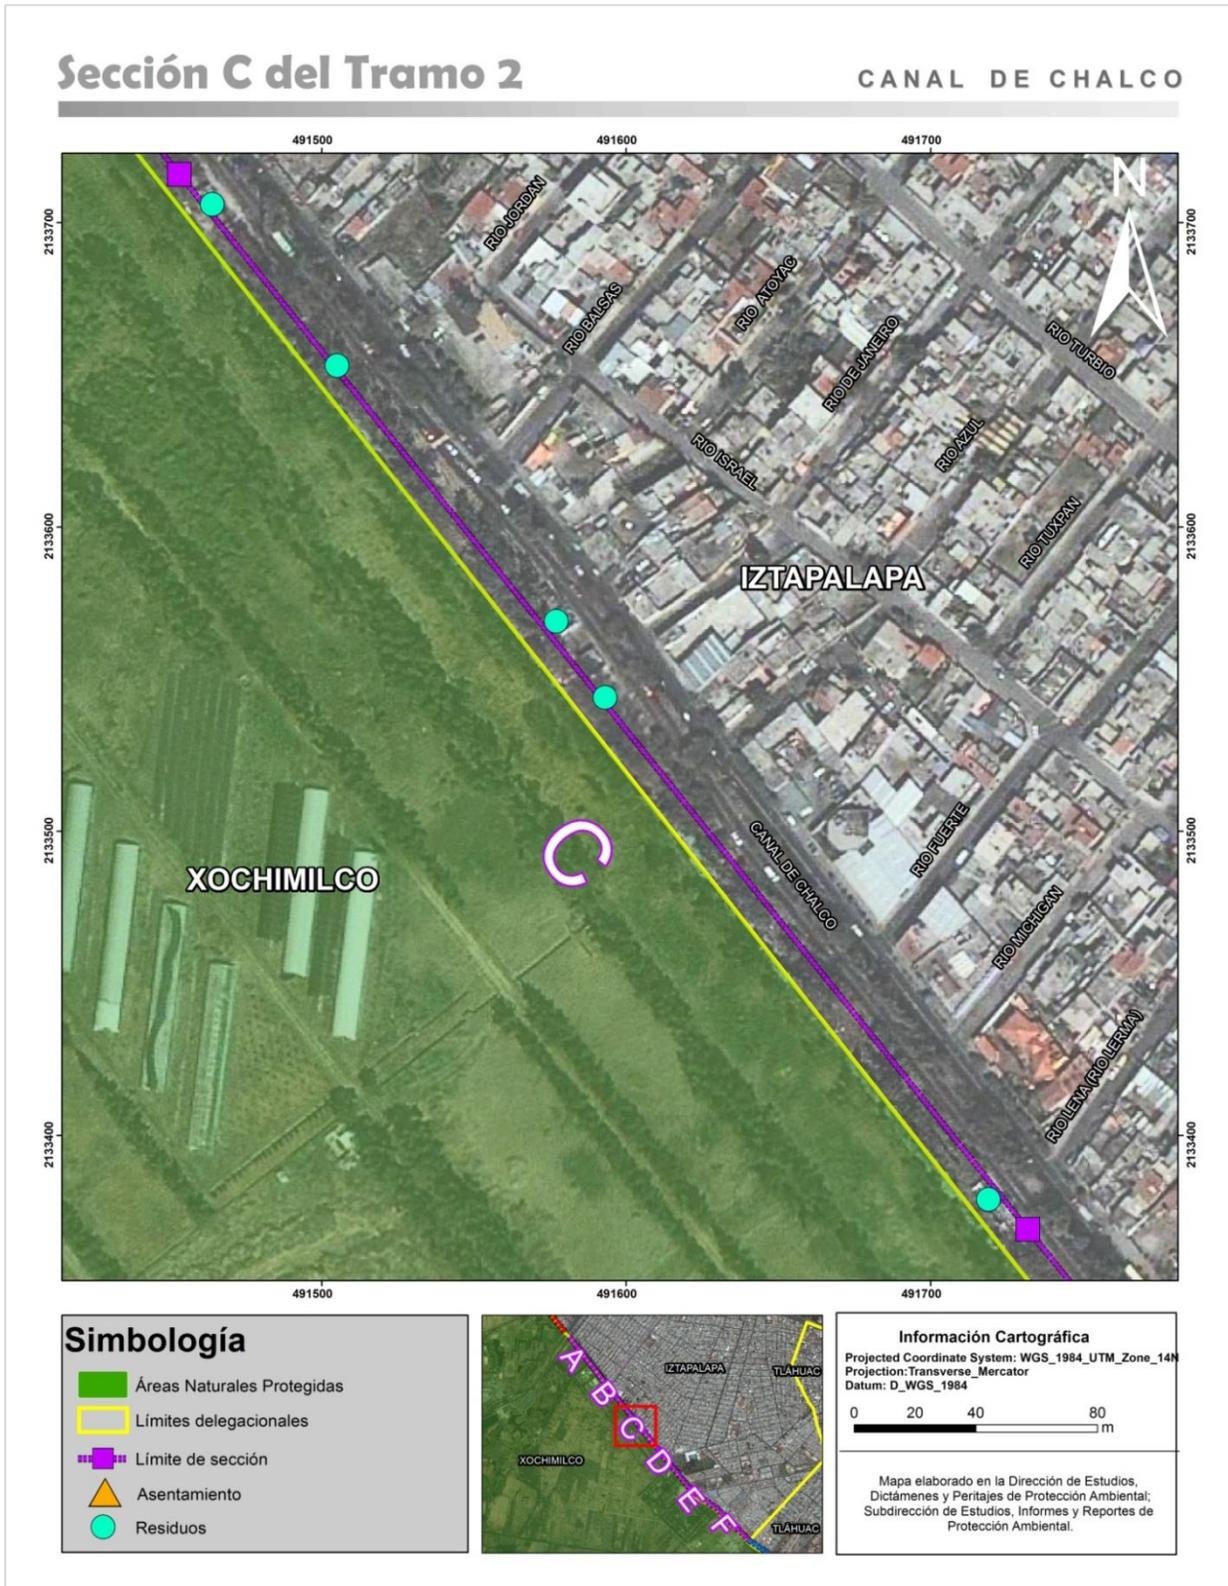
En esta sección del tramo, no se identificaron descargas domiciliarias ni asentamientos humanos; sin embargo, podría presumirse la existencia de éstas ya que la coloración del agua es gris y con olor residual. Se pudieron observar pozos de agua pertenecientes al Sistema de Aguas de la Ciudad de México (SACMEX) en colindancia con la Av. Canal de Chalco; asimismo, se observaron árboles caídos sobre el canal, los cuales correspondían a eucaliptos jóvenes.

Figura 26.- Ubicación geográfica del Tramo 2 sección C, así como asentamientos y acumulaciones de residuos.

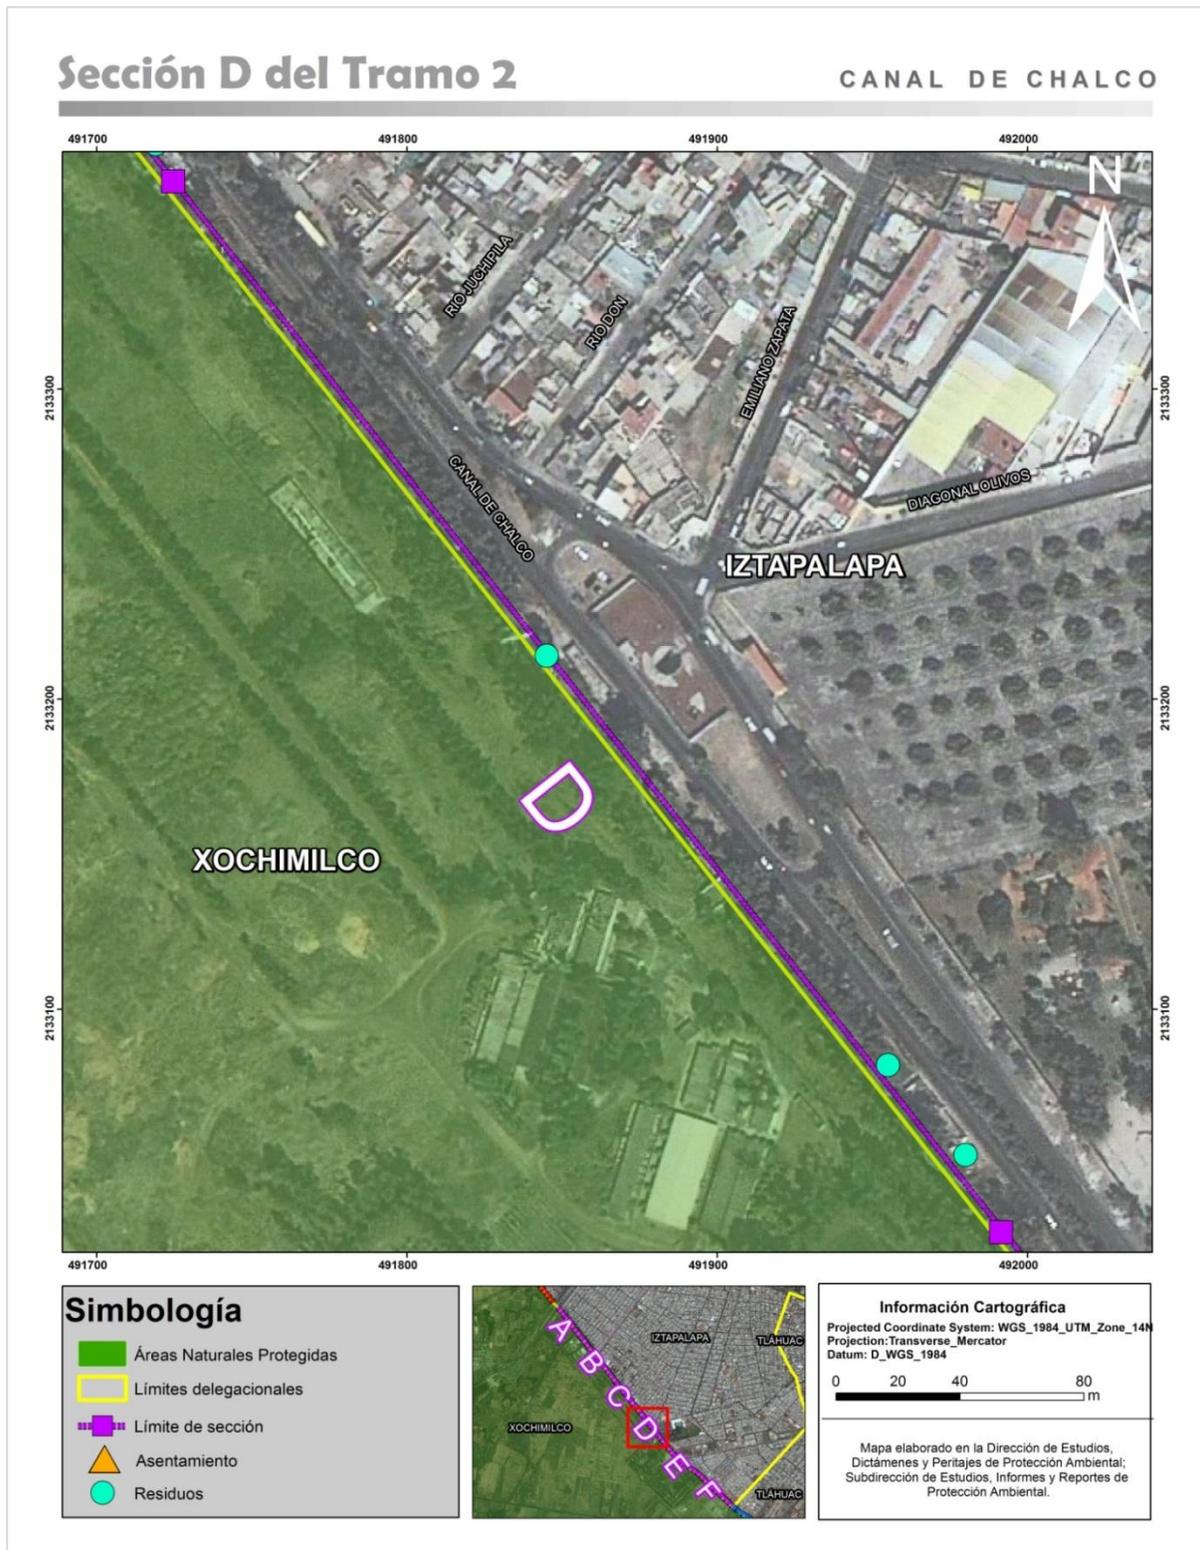
En esta sección del tramo no se identificaron descargas domiciliarias ni asentamientos humanos; sin embargo, en colindancia con la Av. Canal de Chalco se pudieron observar pozos de agua, los cuales han favorecido la acumulación excesiva de residuos sólidos (principalmente de tipo domiciliario) en zonas poco visibles para su recolección; así también, se observó en la ribera izquierda del canal, árboles originarios de varias reforestaciones, los cuales son de especies introducidas como trueno (*Ligustrum lucidum*) y ficus (*Ficus benjamina*).

Figura 26.- Ubicación geográfica del Tramo 2 sección D, así como así como asentamientos y acumulaciones de residuos.

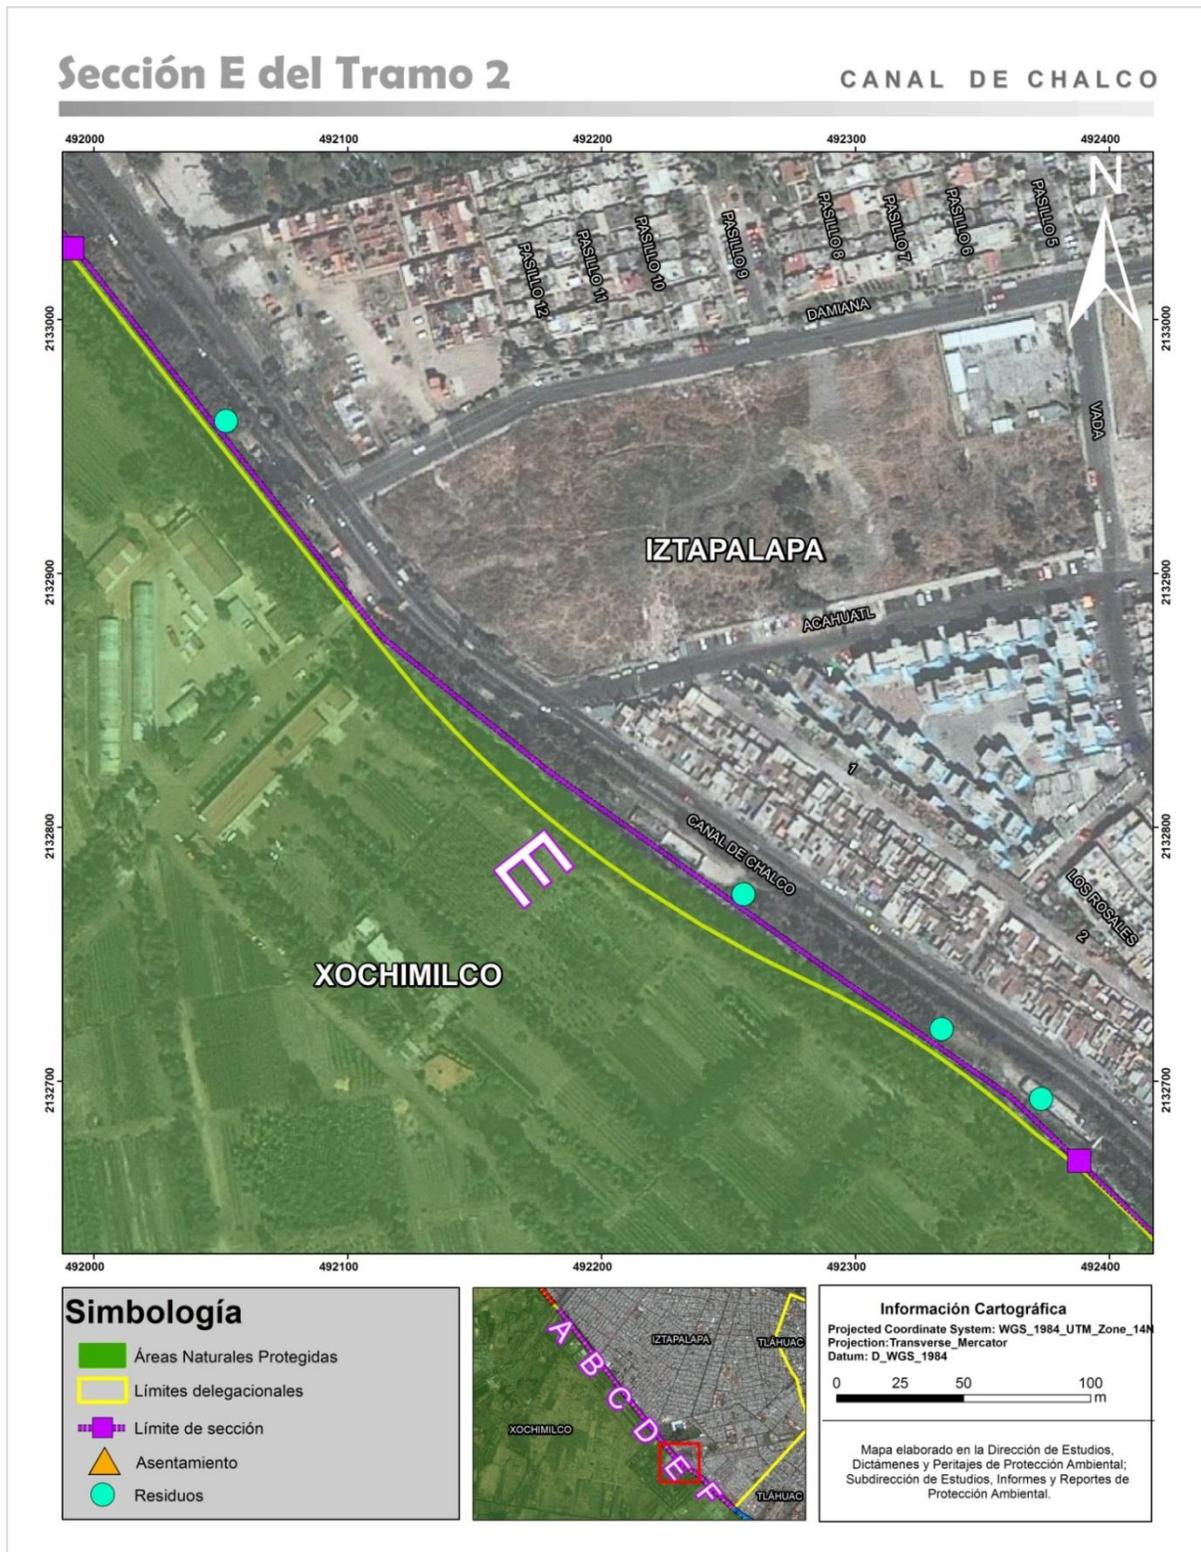
En esta sección del tramo no se identificaron descargas domiciliarias; sin embargo, se pudieron observar pozos de agua de SACMEX, los cuales al igual que en las secciones anteriores colindan con la ribera izquierda del canal, y están llenos de residuos principalmente sólidos urbanos y cascajo.

Figura 29.- Ubicación geográfica del Tramo 2 sección E, así como así como asentamientos y acumulaciones de residuos.

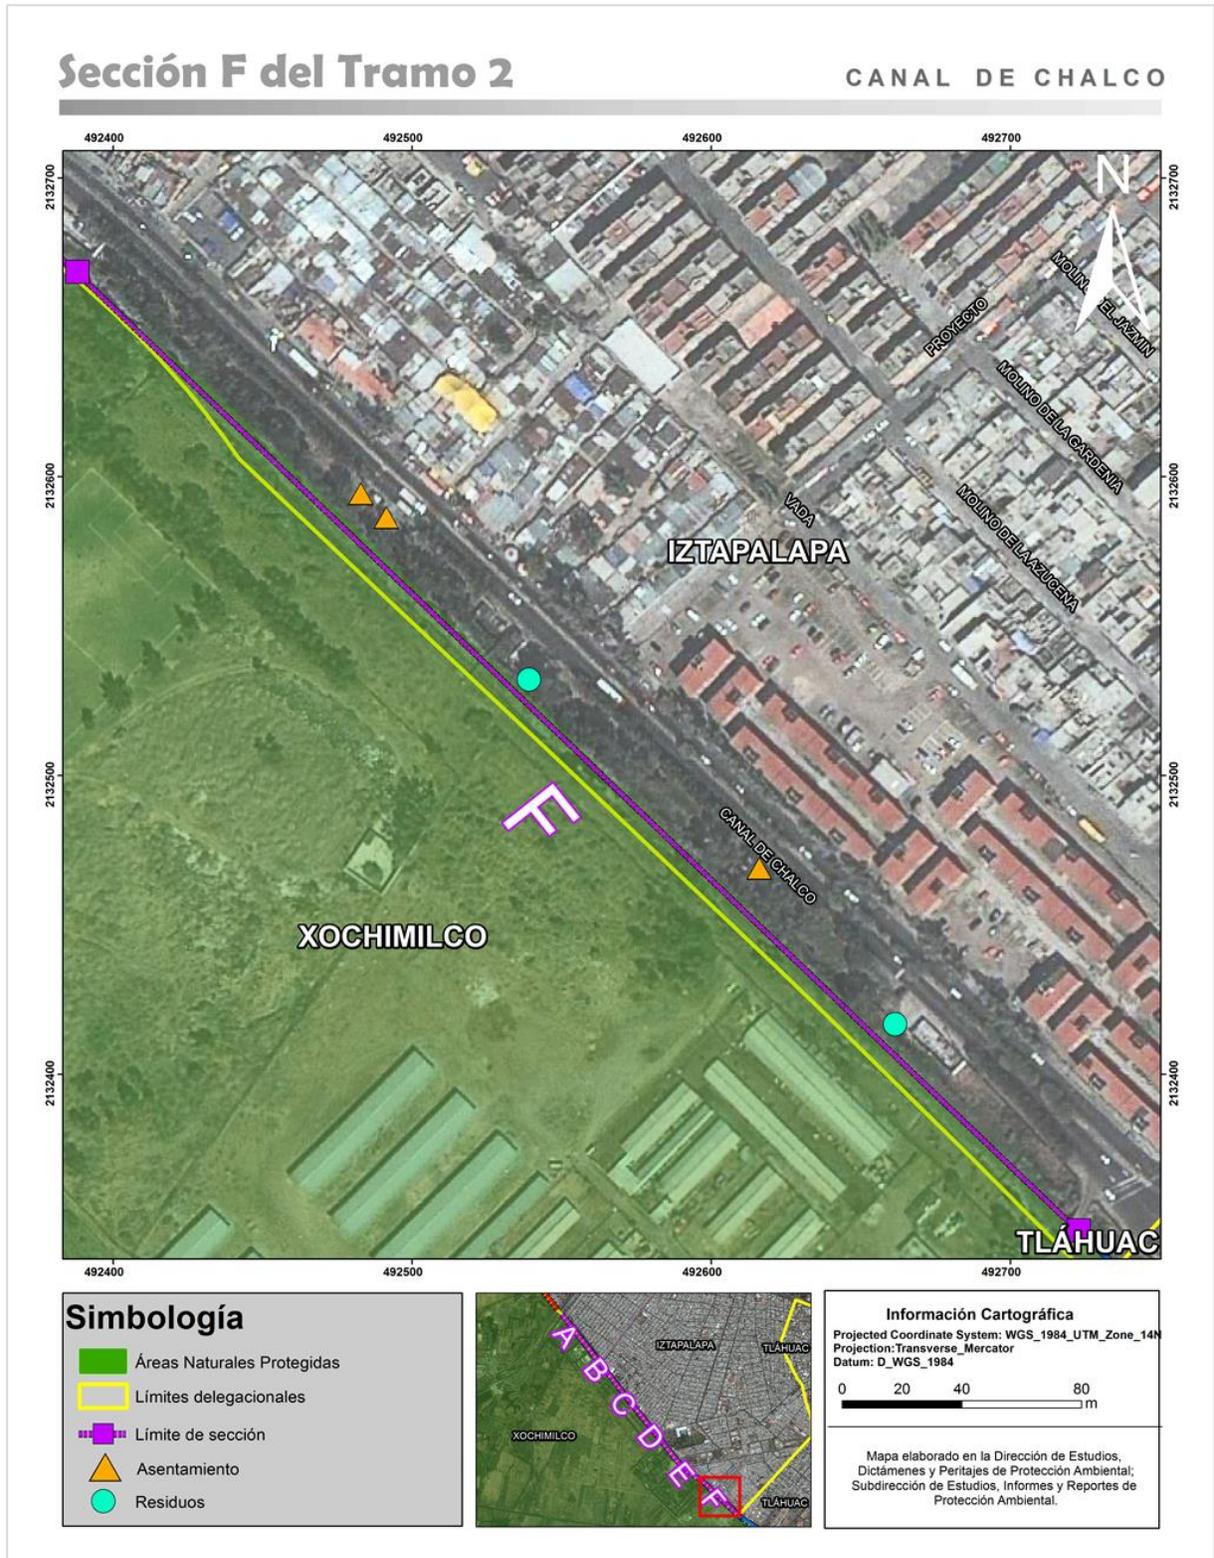
En relación con los residuos encontrados en las riberas del canal, podemos decir que la ribera izquierda fue la más contaminada en sus secciones (C, D, E, F), que colindan directamente con la Av. Canal de Chalco y la zona urbana de Iztapalapa; en las secciones A y B se encontraron residuos en menor medida para ambas riberas, atribuible a la intersección que forman las vialidades Periférico y Canal de Chalco, dejando ésta como un sitio aislado, siendo vulnerable por la presencia de camiones, comercio y personas. Aquí también se encontró una gran acumulación de residuos, algunos provenientes del Tianguis que se localiza sobre Avenida de las Torres.

Figura 32.- Ubicación geográfica del Tramo 2 sección F, así como asentamientos y acumulaciones de residuos.

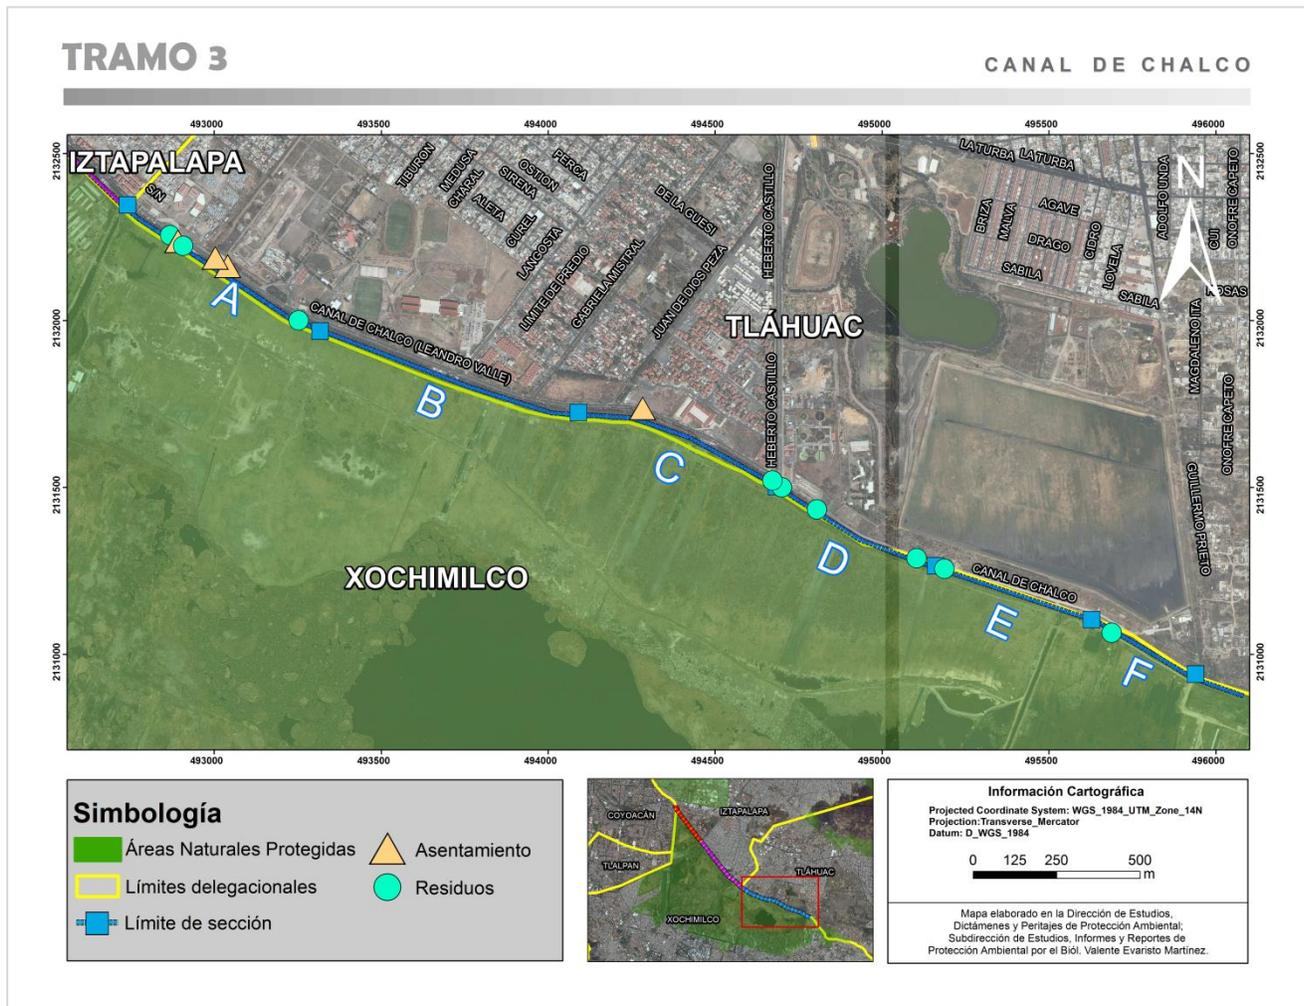
De acuerdo al tabulador de perturbación se calificó este tramo **con una perturbación baja (grado 2)**, considerando que el único criterio fue la presencia de elementos contaminantes como los residuos sólidos urbanos.

Figura 38.- Ubicación geográfica del Tramo 3, así como asentamientos y acumulaciones de residuos.
