PROCURADURÍA AMBIENTAL
Y DEL ORDENAMIENTO
TERRITORIAL DEL D.F.

En atención a la solicitud de evaluación del estado físico y fitosanitario de los individuos arbóreos ubicados en el área verde ubicado en Camino Viejo a Santa Cruz esq. Retorno Xochipilli, Colonia Rancho Tejomulco, Delegación Xochimilco, anexo al presente envío a Usted el Dictamen Técnico SPA/SDPA/DT-161/2008, emitido por la Dirección de Dictámenes, Estudios y Peritajes de Protección Ambiental.

ASUNTO: SE EMITE DICTAMEN TÉCNICO

DICTAMEN TÉCNICO

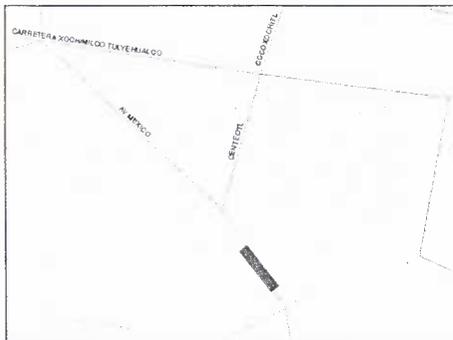
De acuerdo a lo señalado en la solicitud de este dictamen, se requiere evaluar las condiciones del arbolado ubicado en la calle Camino Viejo a Santa Cruz esquina Retorno Xochipilli, Col. Rancho Tejomulco, Delegación Xochimilco, México, D.F. ya que aparentemente algunos de estos son árboles de riesgo y otros representan obstáculo para la construcción de un muro de contención de un tramo de la carretera Xochimilco-Oaxtepec.
