Folio: SPA/SDPA/DT-195/2008

ASUNTO: SE EMITE DICTAMEN TÉCNICO

DICTAMEN TÉCNICO

El establecimiento mercantil con giro de actividad de comida rápida con denominación comercial *Domino's Pizza*, ubicado en Calle Norte 83, esquina con Avenida Salónica y Calzada Camarones, Colonia Sindicato Mexicano de Electricistas, Delegación Azcapotzalco, C.P. 02060, Distrito Federal, ha sido señalado como responsable de generar elevadas emisiones sonoras al ambiente por el funcionamiento de equipos de refrigeración y de extracción de aire, los cuales podrían rebasar los límites máximos permisibles de la normatividad aplicable para el Distrito Federal.

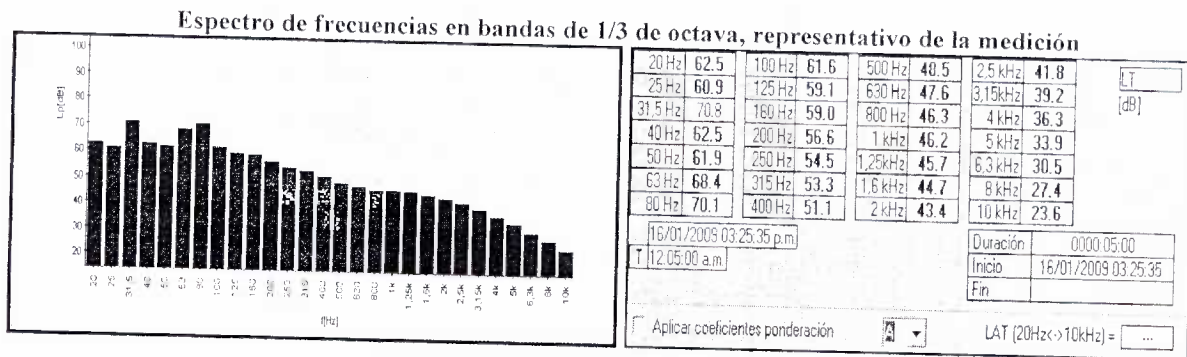
Para el caso que nos ocupa, como $N_{fe}-N_{rf} = 5.90$ dB(A), el nivel efectivo de "fuente emisora" (N_{fe}) es 57.51 dB(A). Asimismo, se realizó la medición de las componentes K_t , K_f y K_i , sin identificar componentes tonales emergentes e impulsivas, solamente componente de baja frecuencia (K_f) en función de lo siguiente: $\delta = N_{eqC} - N_{eqA} = 13.5$ dB, correspondiendo una corrección por esta componente conforme a lo siguiente: si $10 < \delta < 15$ se corrigen 3 dB. Una vez determinado los valores de corrección se procede a compensar el N_{fe} conforme al siguiente criterio $N_{FEC} = N_{fe} + (k_t + k_f + k_i)$; por lo tanto, el Nivel de Fuente Emisora Corregido (NFEC) es 60.51 dB(A).
