Folio: SPA/SDPA/DT-015/2008

ASUNTO: SE EMITE DICTAMEN TÉCNICO

DICTAMEN TÉCNICO

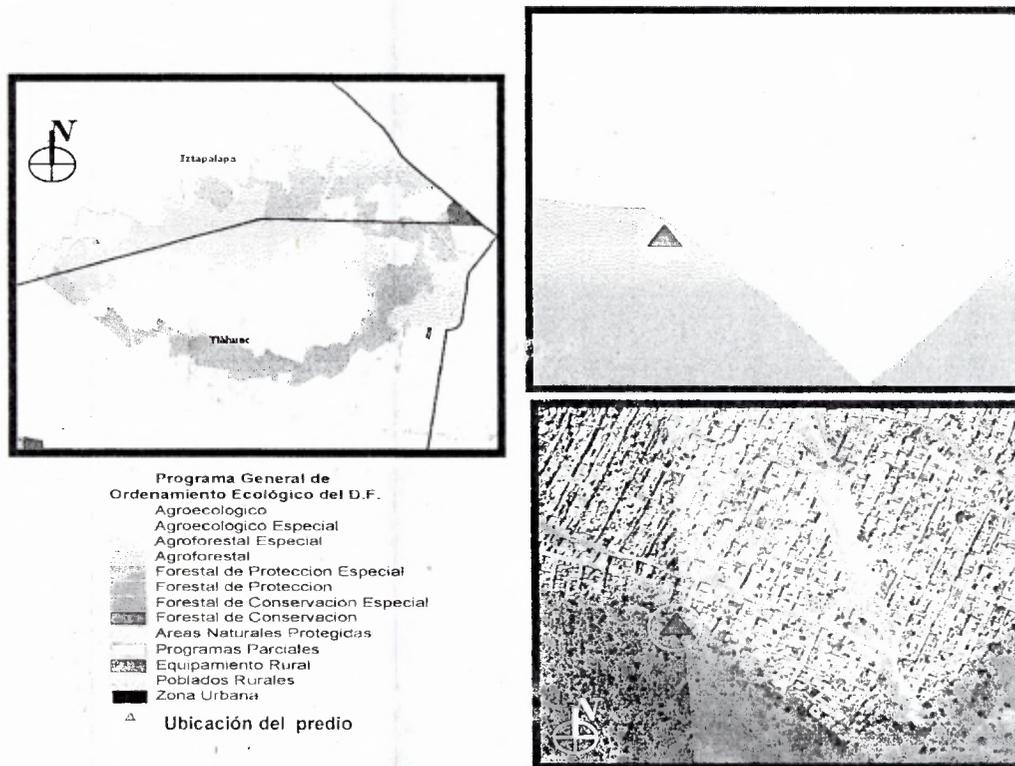
**Localización del sitio y zonificación de uso del suelo de conformidad con el
Programa General de Ordenamiento Ecológico del Distrito Federal**

Fuente: Sistema de Información Geográfica. Programa General de Ordenamiento Ecológico del Distrito Federal. Comisión de Recursos Naturales. Secretaría del Medio Ambiente.
