EVALUACION DE RIESGO AMBIENTAL EN EL DISTRITO FEDERAL

EVALUACIÓN DE RIESGO AMBIENTAL

EVALUACIÓN DE RIESGO AMBIENTAL . (Septiembre – Octubre de 2007).

Delegaciones Álvaro Obregón, Cuajimalpa, Magdalena Contreras, Gustavo A. Madero, Iztapalapa, Xochimilco, Tlalpan y Milpa Alta.

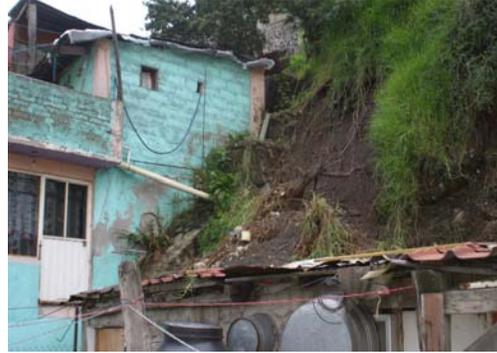
Foto 2. Deslave del talud a 2 m de distancia de una vivienda habitada por 4 personas.

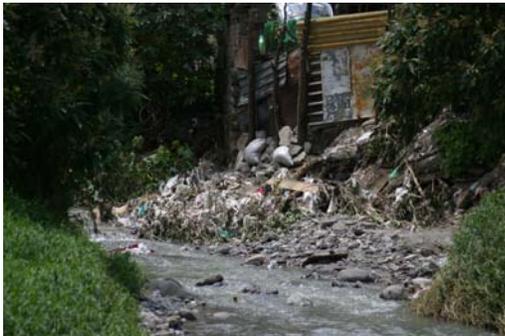
Foto 3. Deslave del talud por la corriente de agua y acumulación de residuos sólidos.

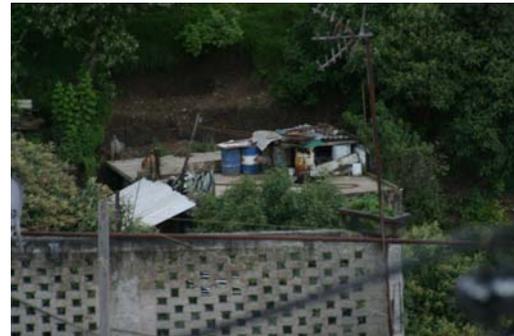
Foto 4. Talud con un severo deslave que afecta a 5 viviendas.

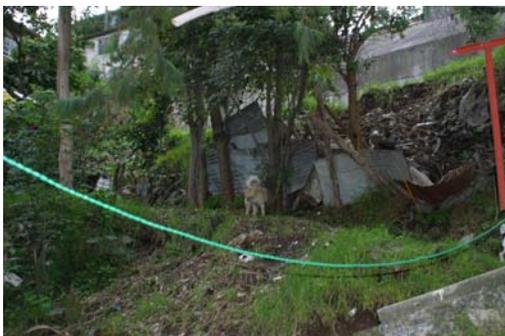
Foto 5. Deslave de talud y exposición de raíces de los árboles que se encuentran en la zona.

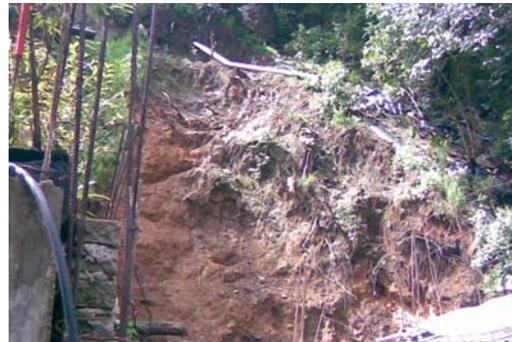
Foto 10. Deslaves en el talud que afectan a 2 viviendas, las cuales se encuentran en un riesgo latente.

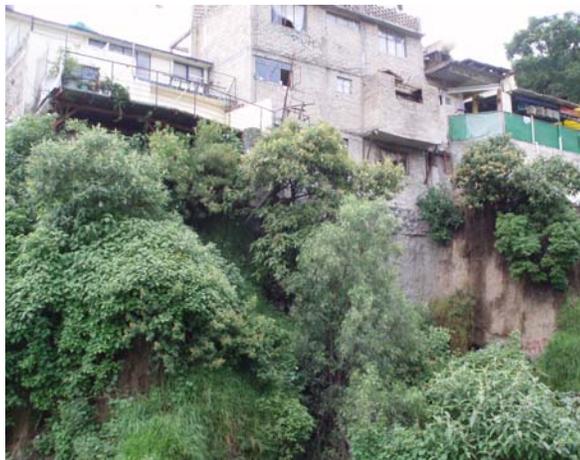
Foto 13. Deslave de talud afectando a 5 viviendas habitadas por 16 personas, por causa de la descarga de aguas negras de las viviendas aledañas a la barranca.

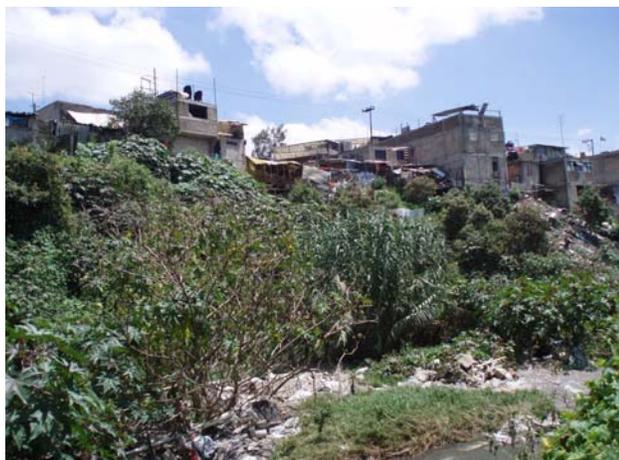
Foto 14. Deslave de talud afectando severamente a 1 vivienda habitada por 6 personas, así mismo el cauce presenta descarga de aguas residuales y la acumulación de residuos sólidos en abundancia

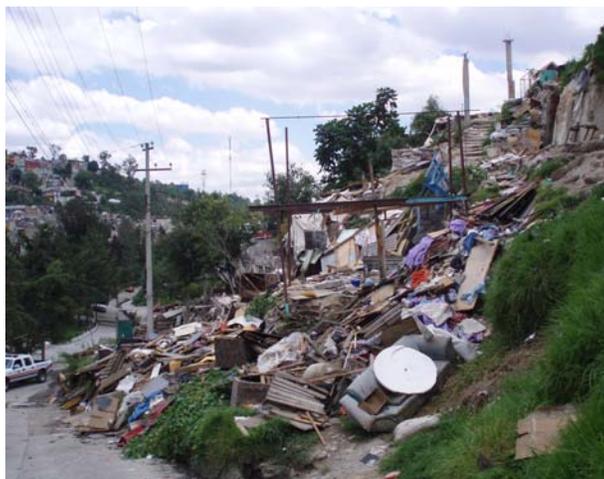
Foto 15. Deslave de talud y drenaje afectando a 23 viviendas, se observó material de una vivienda sobre la inclinación del talud (de una vivienda).

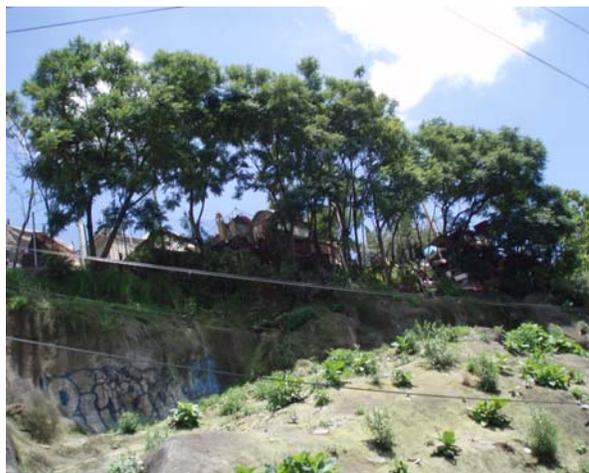
Foto 16. Árboles sobre el talud de la barranca con las raíces expuestas, y la presencia de deslave por aguas pluviales.

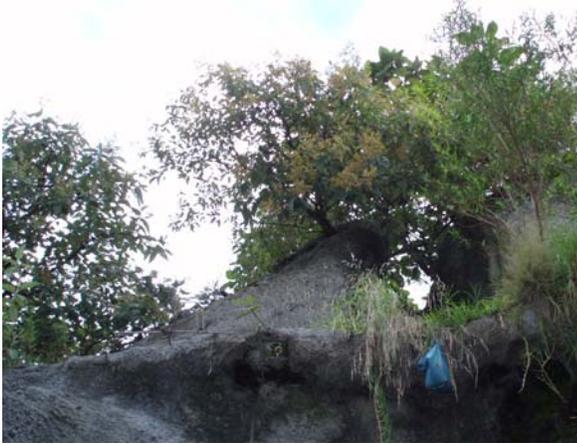
Foto 17. Los deslaves constantes del talud provocan formaciones huecas que ponen en peligro algunas viviendas.

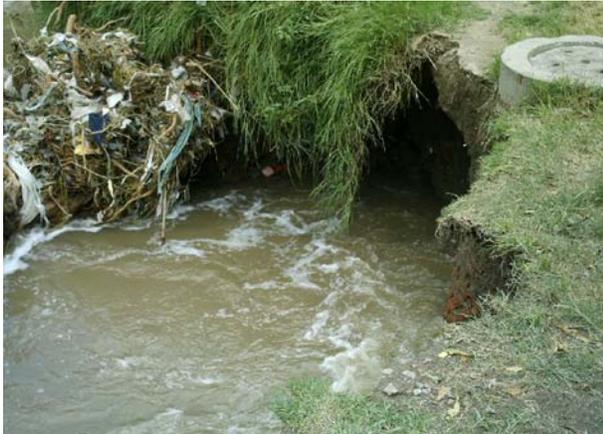
Foto 19. El cauce de la barranca presenta varias cavidades las cuales se tapan con la cantidad de residuos sólidos que son desechados por las viviendas aledañas.

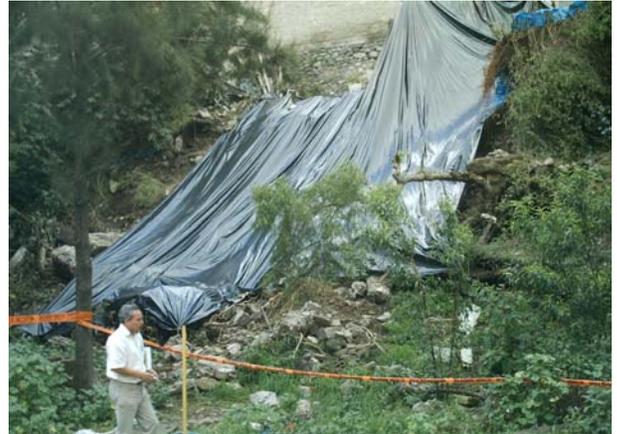
Foto 20. Deslave de talud arrastrando material con rocas y algunos árboles.

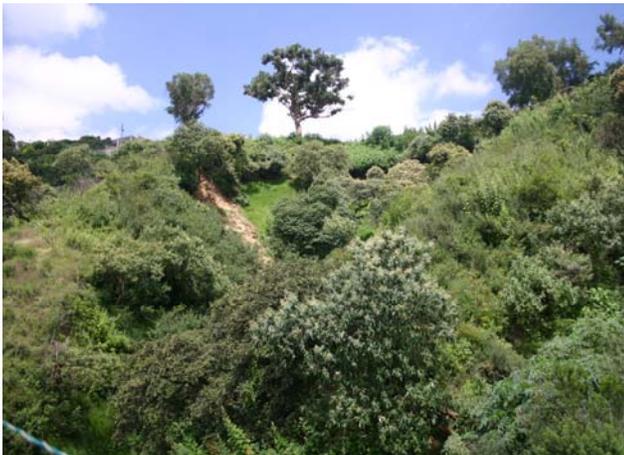
Foto 26. Deslave de talud por escurrimiento de aguas pluviales.

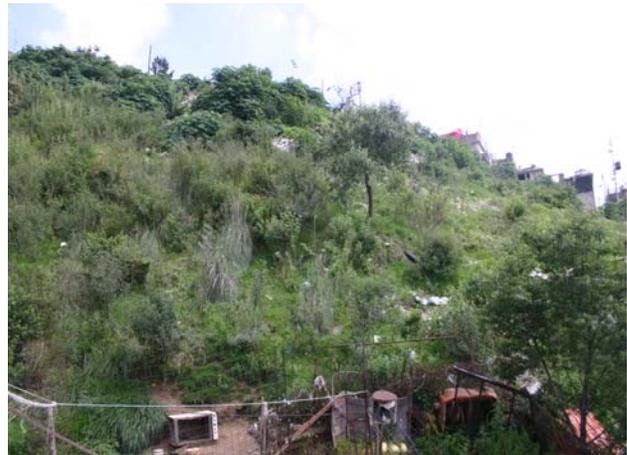
Foto 27. Asentamiento desplantado sobre ladera sin trabajos de estabilización se observaron 5 viviendas las cuales están habitadas por 50 personas.

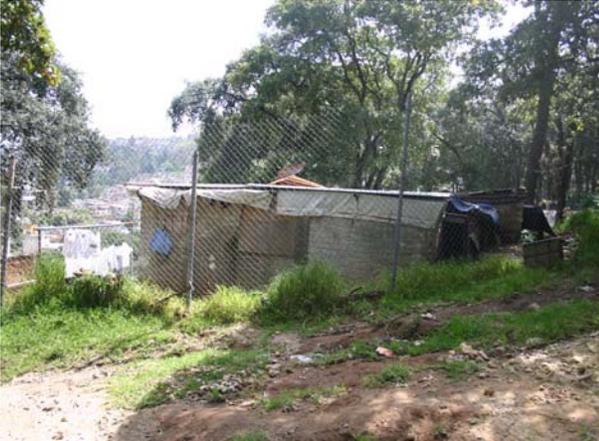
Foto 28. Asentamiento Humano que se encuentra en el talud de una barranca.

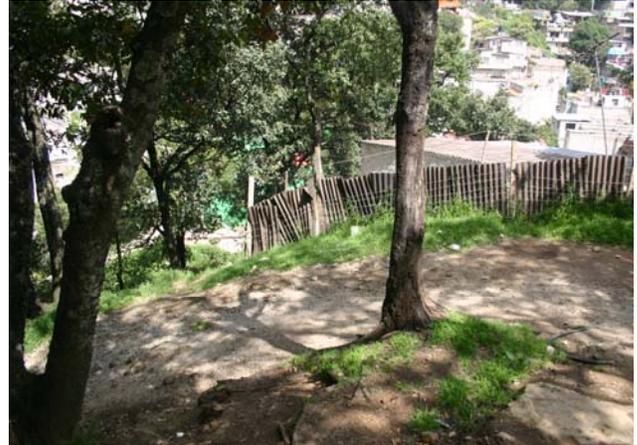
Foto 29. El deslave descubre las raíces de los árboles que se encuentran cerca de las viviendas de dicho asentamiento.

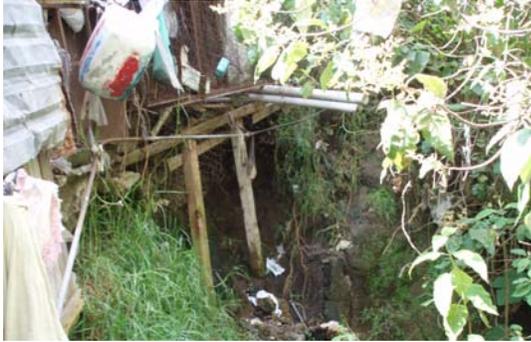
Foto 30. Deslave de talud con peligro de caerse 4 viviendas habitadas por 17 personas.

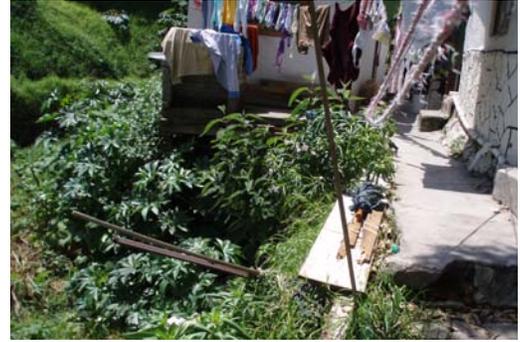
Foto 31. Esguerramiento de alto riesgo con deslave de talud a 6 m de distancia de 2 viviendas habitadas por 7 personas.

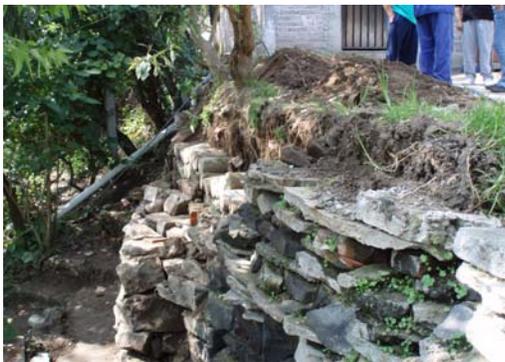
Foto 32. Talud inestable propenso a derrumbe y a deslizarse hacia el cauce de la barranca, presenta socavación y erosión alto.

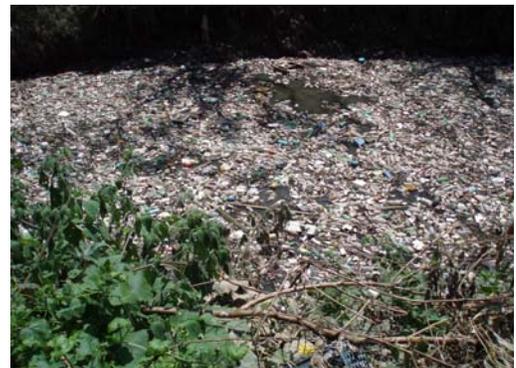
Foto 33. Cauce de la barranca con aguas negras y llena de residuos sólidos.

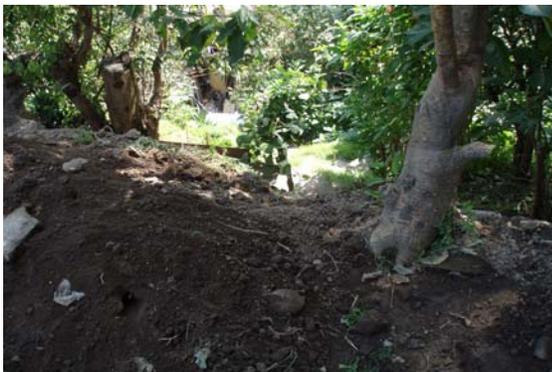
Foto 34. Las raíces se exponen a causa de los deslaves.

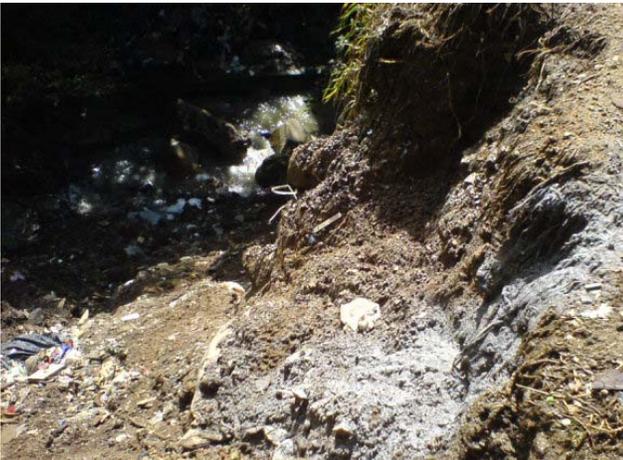
Foto 36. Deslave de talud compuesto de rellenos heterogéneos, debido a excavaciones en la base del talud, y la presencia de árboles inclinados.

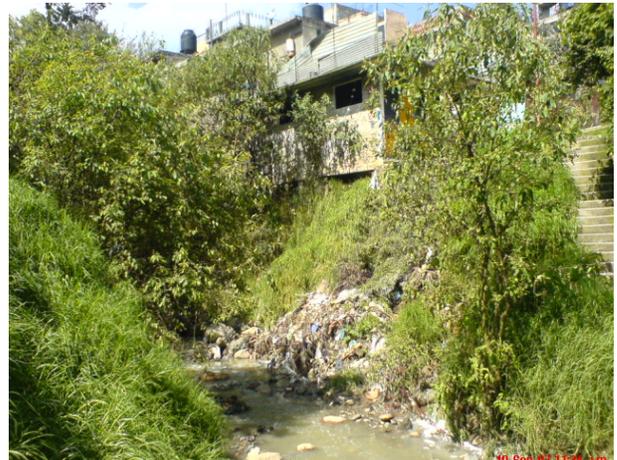
Foto 37. Riesgo de deslave e inundación por el cauce del río a las viviendas aledañas.

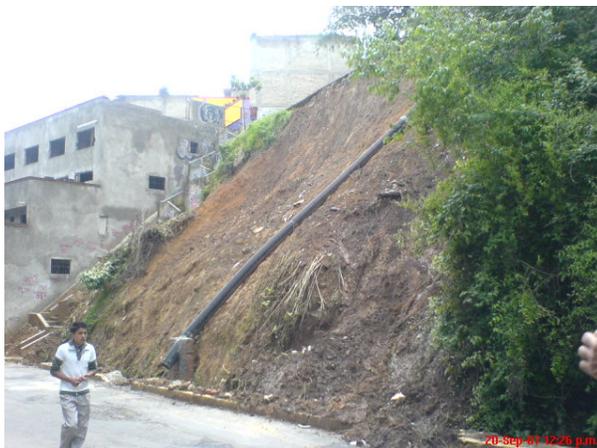
Foto 38. Deslave de talud con peligro de caer hacia la avenida y se presentan trozos de cimentación de una vivienda que se ubica en la parte alta.

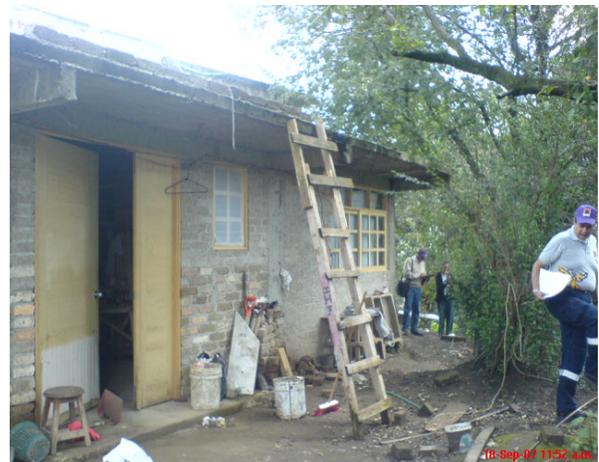
Foto 39. Vivienda que se encuentra a 10 m de la barranca con peligro de deslave.

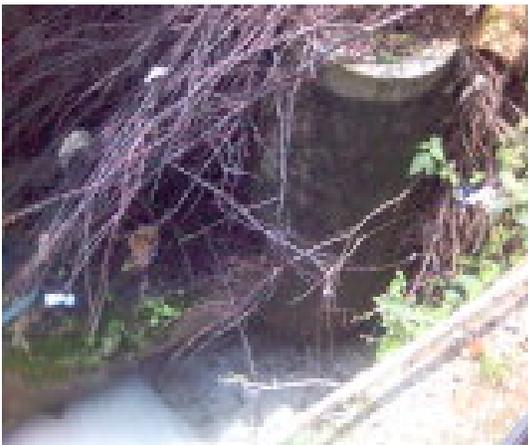
Foto 48. El cauce de la barranca es de aguas negras las cuales llevan residuos sólidos.

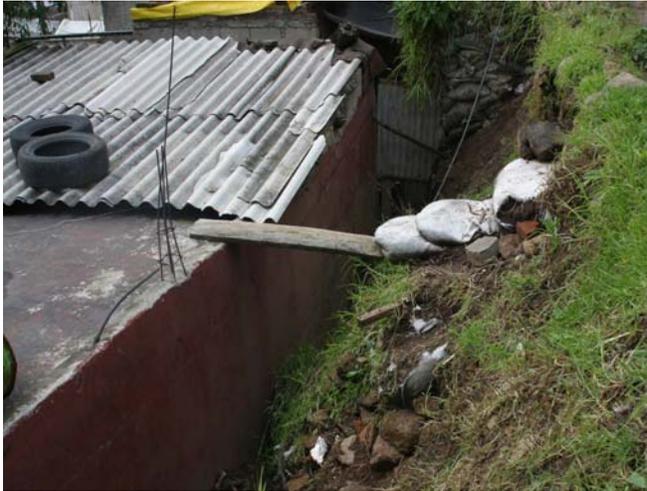
Foto 50. Continuo deslave por aguas pluviales en el hombro de la barranca poniendo en peligro una vivienda habitada por 5 personas.

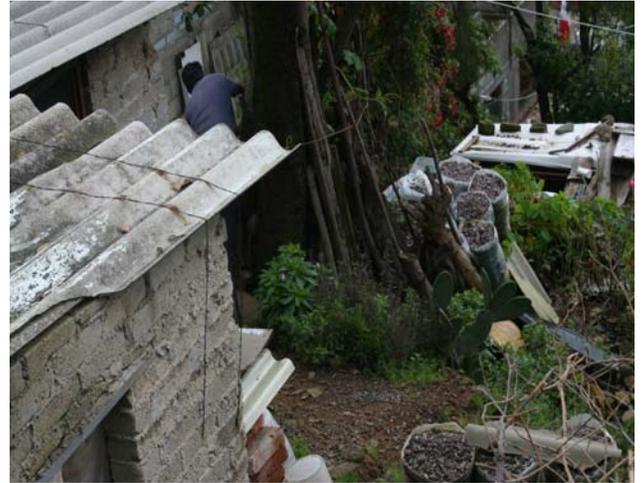
Foto 51. Vivienda habitada por 3 personas la cual esta expuesta a un deslave por el talud que se encuentra a espaldas de la casa y la parte delantera la cual esta dividida por un corte de talud con una altura de 12m.

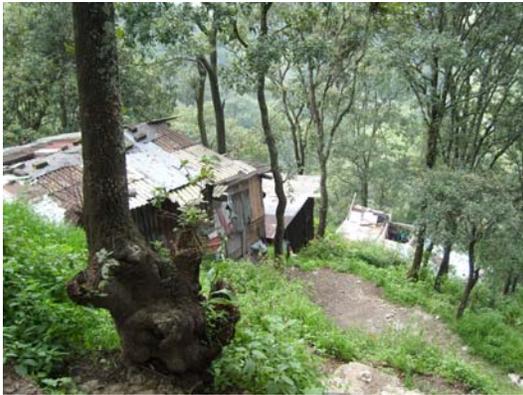
Foto 56.- Asentamientos humanos irregulares ubicados sobre la ladera de la barranca.

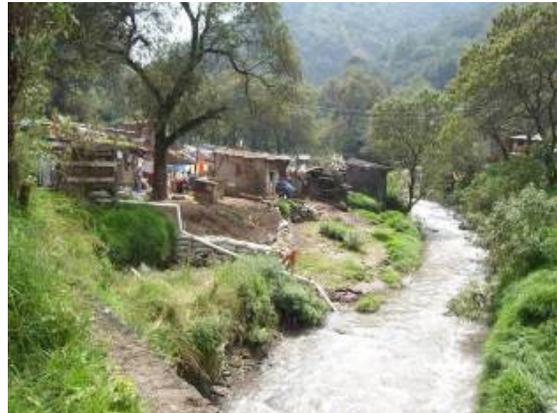
Foto 57.- Asentamientos humanos irregulares ubicados junto al cauce del río, invadiendo Zona Federal.

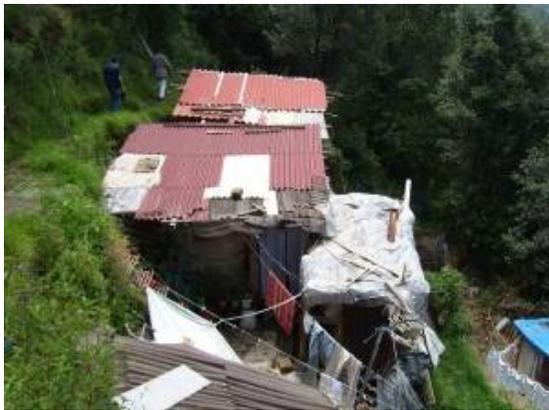
Foto 58.- Viviendas ubicadas en laderas sobre taludes

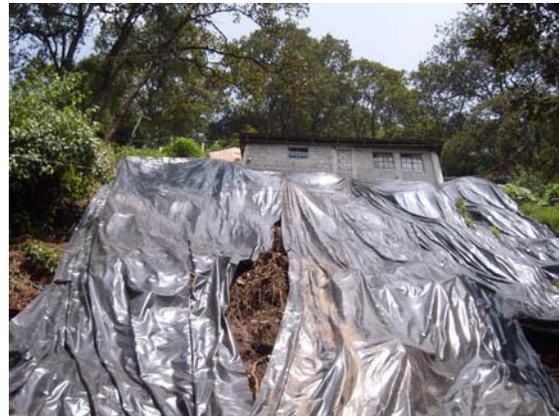
Foto 59.- Sitio al que le fueron colocadas lonas para evitar el deslizamiento de material

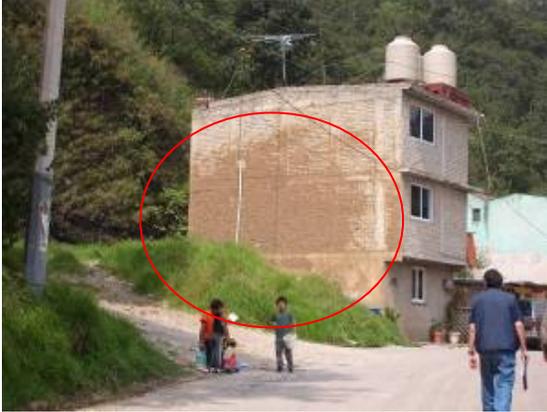
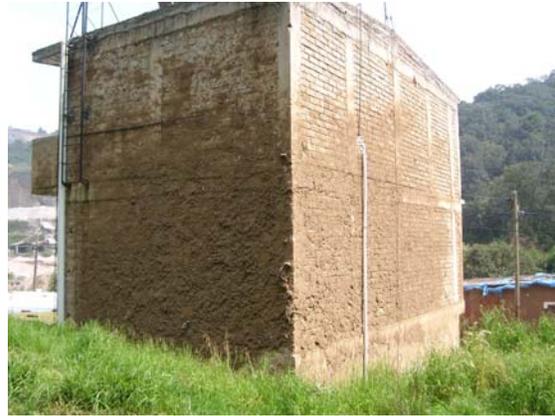
Fotos 60 y 61.- Evidencia del impacto de deslaves en una de las viviendas de la zona.

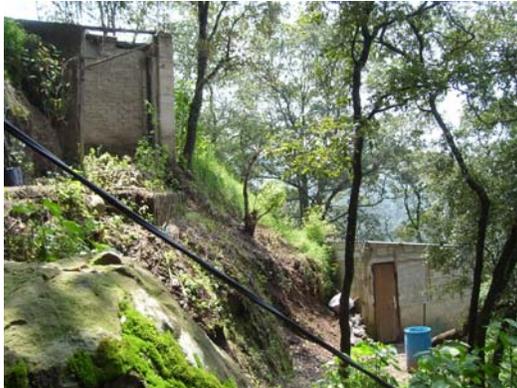
Foto 62.- Asentamientos humanos irregulares ubicados en la ladera de la barranca

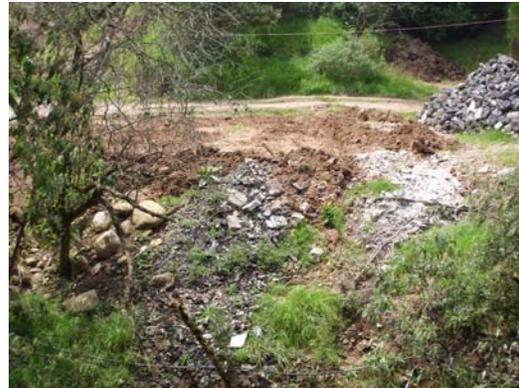
Foto 63.- Acumulación de residuos sólidos de manejo especial (cascajo)

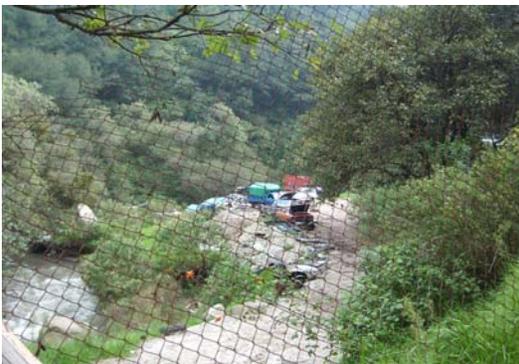
Foto 64.- Depósito de residuos automotrices (chatarra) ubicado en el margen derecho del cauce

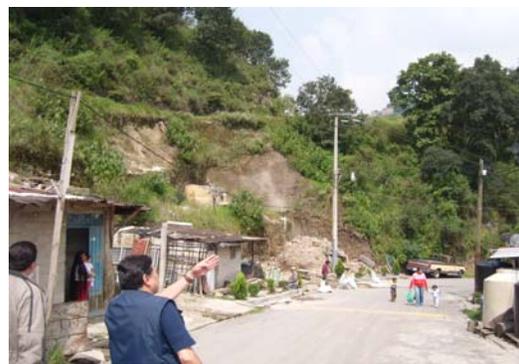
Foto 65.- Asentamientos humanos ubicados en la base de la ladera, se observa vialidad pavimentada

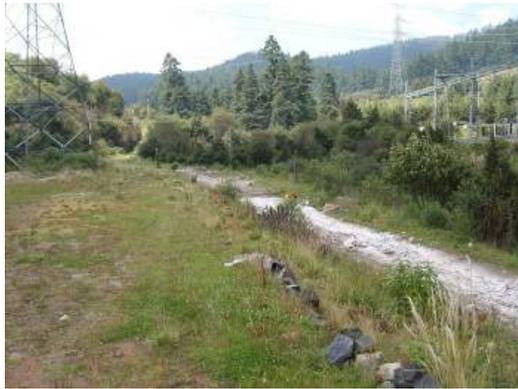
Foto 66.- Erosión del suelo por apertura de caminos

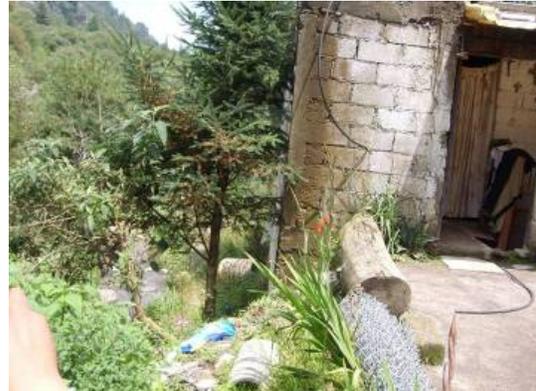
Foto 67.- Vivienda en alto riesgo ubicada al margen del río

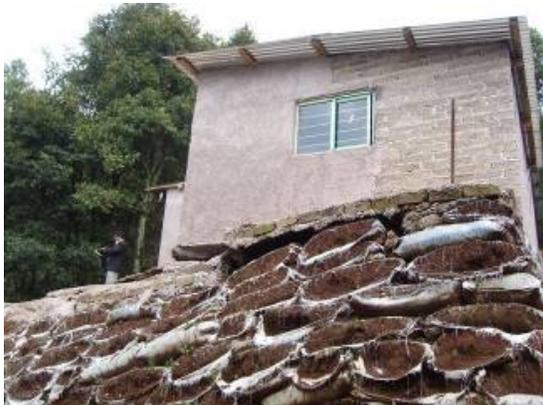
Foto 68.- Viviendas construidas sobre costaleras

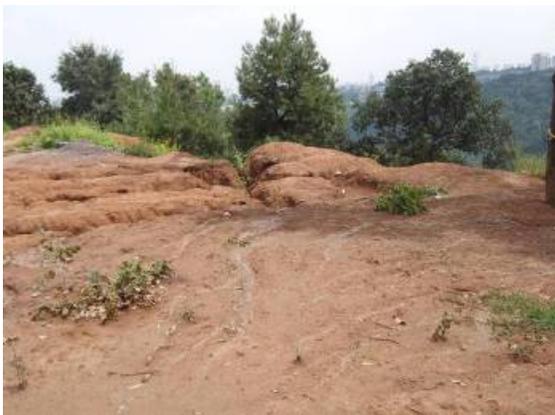
Foto 70.- Erosión del suelo que se presenta en la zona por la desaparición de la cobertura vegetal y el asentamiento irregular de viviendas

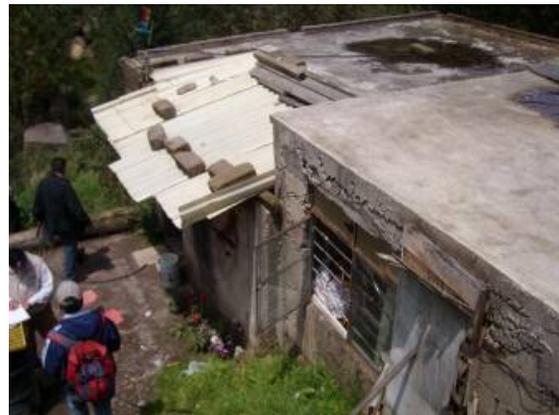
Foto 71.- Viviendas en laderas

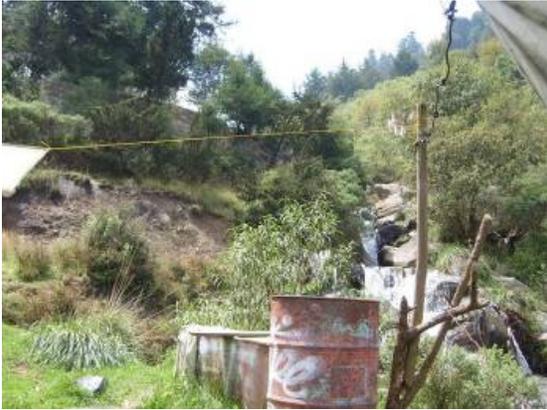
Foto 72.- Vivienda en la que se aprecia el río en bajada. Este es un elemento de alto riesgo, debido a que en una crecida del río además de inundar el área en la que se ubica la vivienda, trae consigo materiales tales como troncos y rocas.

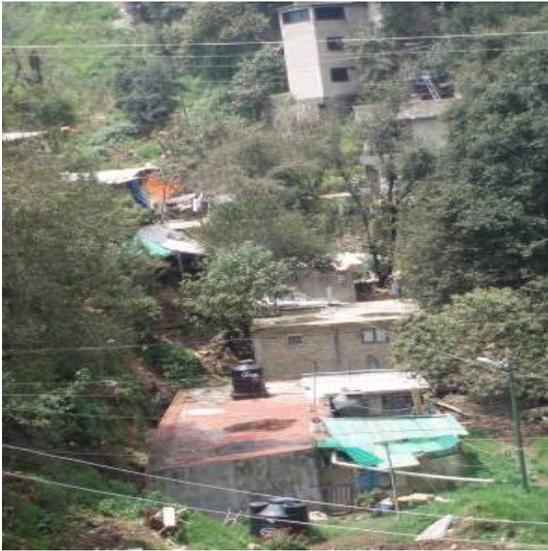
Foto 76.- Viviendas ubicadas en el cauce.

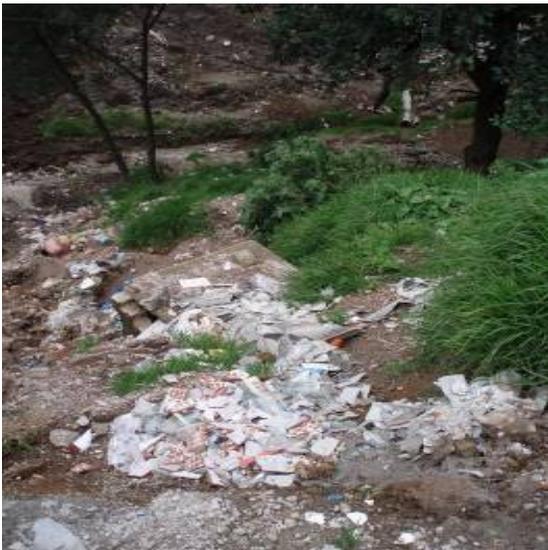
Foto 78.- Relleno con cascajo.

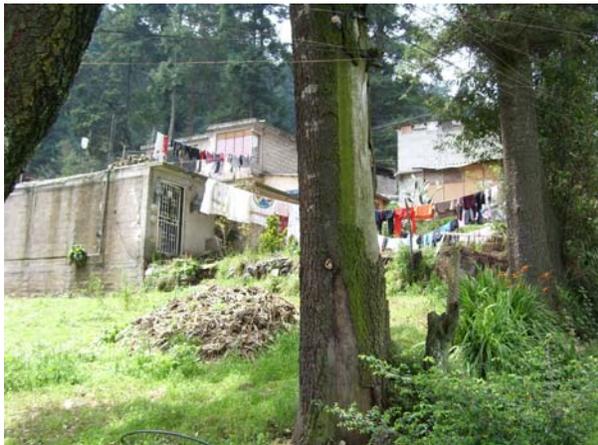
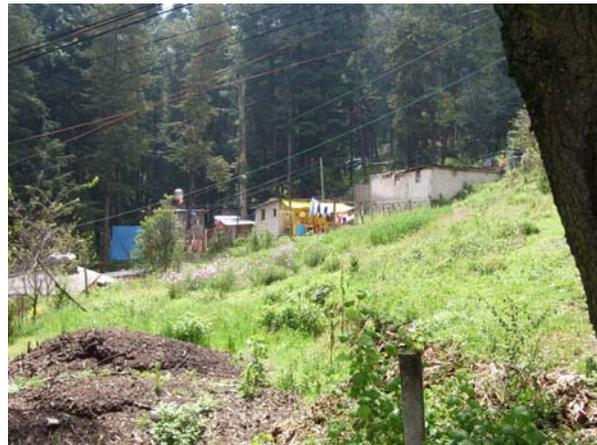
Fotos 81 y 82.- viviendas ubicadas sobre la ladera

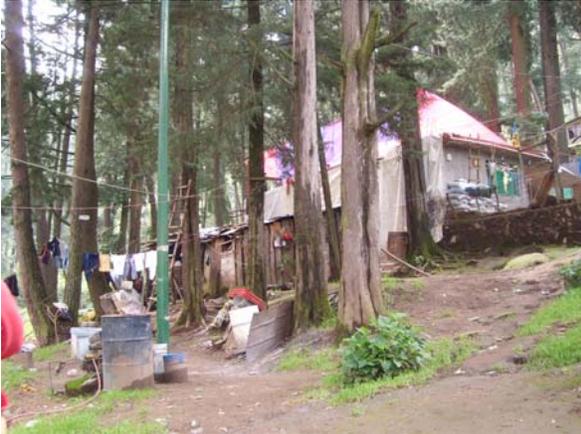
Foto 83.- Viviendas ubicadas en la ladera.

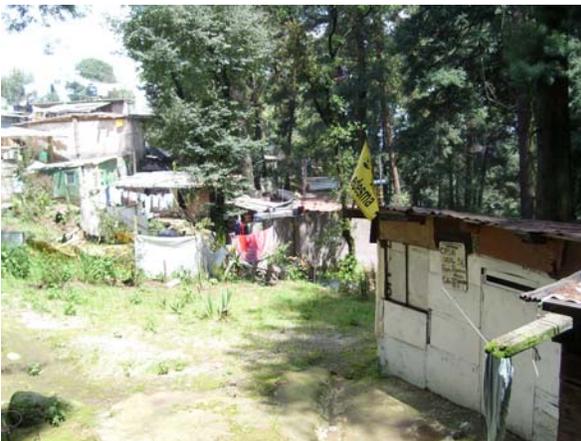
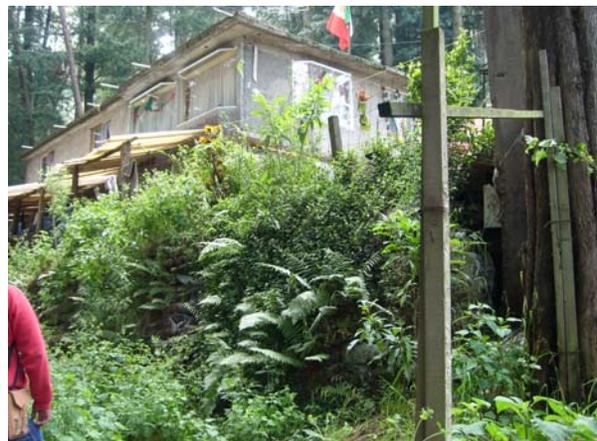
Fotos 85 y 86.- Viviendas ubicadas en la ladera

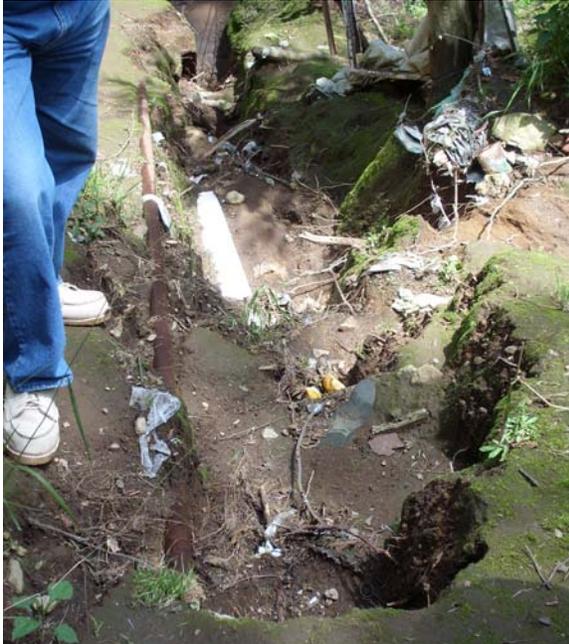
Foto 87.- Tubería de PVC que transporta aguas residuales y acumulación de residuos sólidos

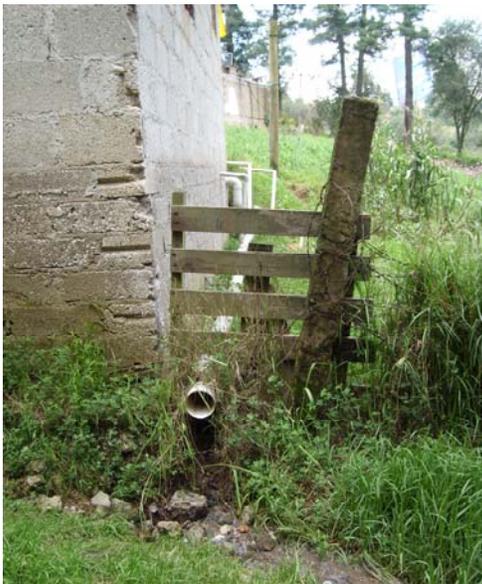
Foto 89.- Descarga de aguas residuales

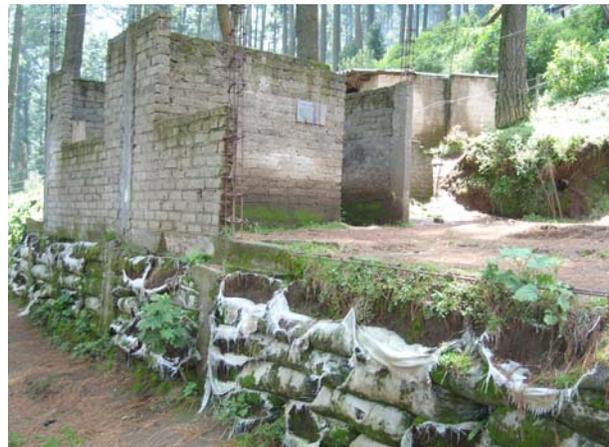
Foto 90.- construcciones sobre costaleras en una de las laderas

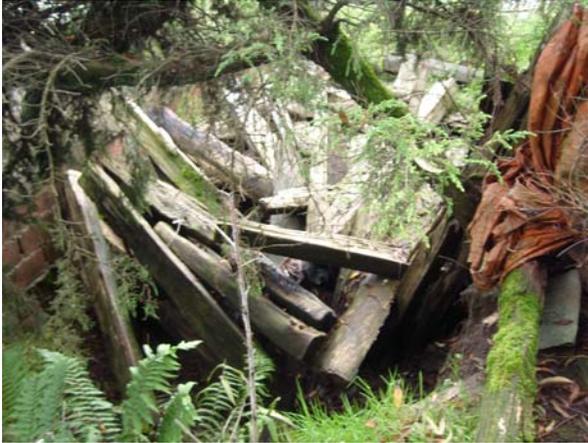
Foto 91.- Acumulación de troncos de madera

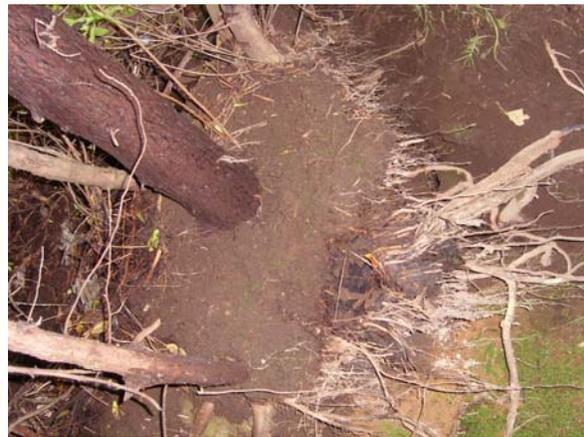
Foto 92.- Exposición de raíces de árboles por erosión. Segunda Cerrada Cola de Pato.

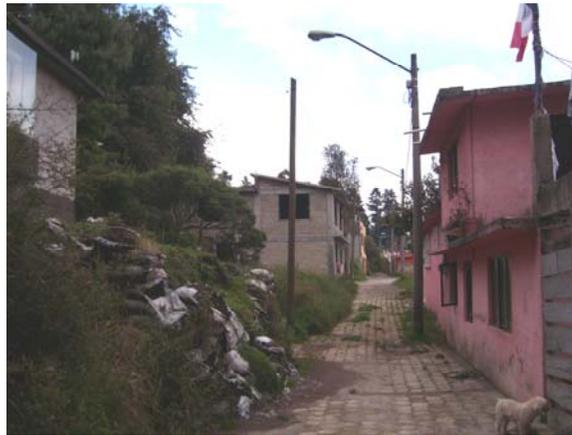
Foto 93.- viviendas ubicadas en la parte baja de la ladera.

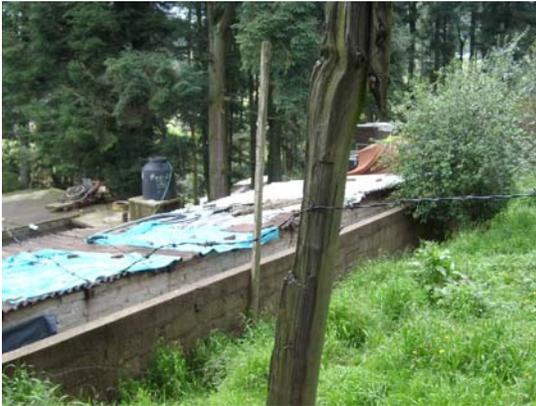
Fotos 94.- Viviendas ubicadas sobre la ladera.

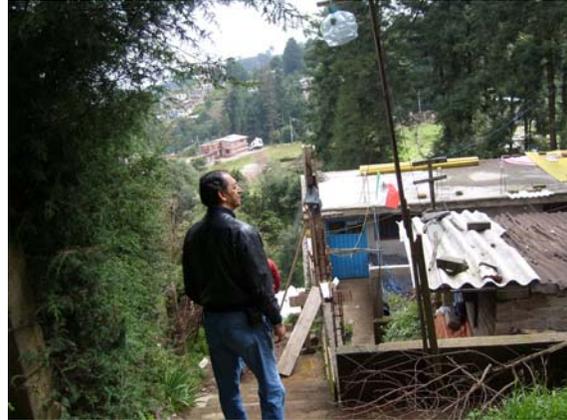
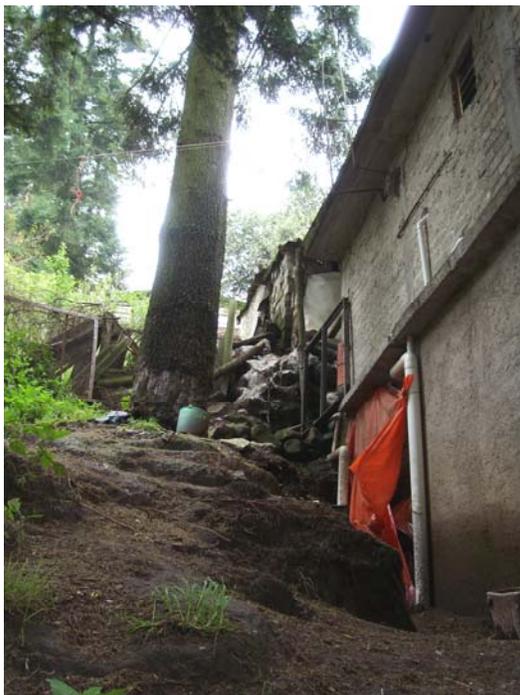
Foto 95.- Viviendas ubicadas sobre la ladera

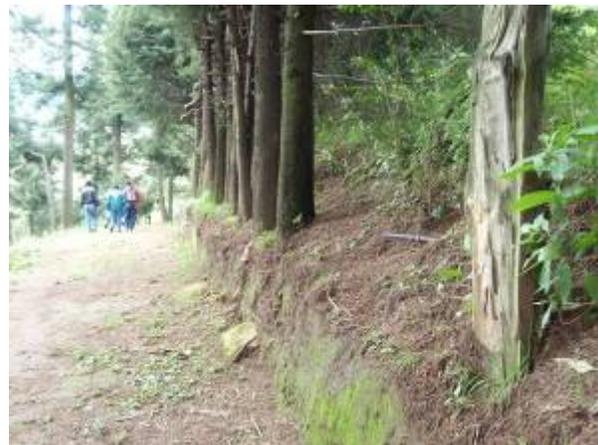
Foto 95.- Exposición de raíces de árboles por apertura de caminos

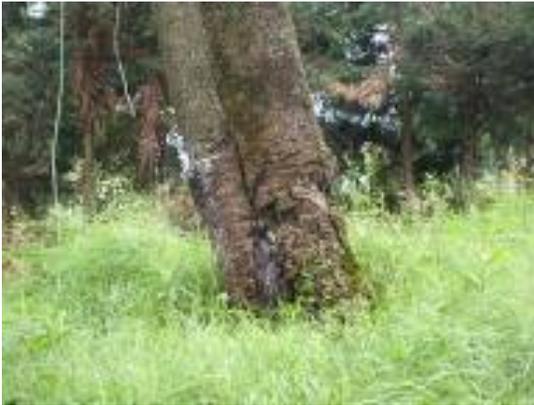
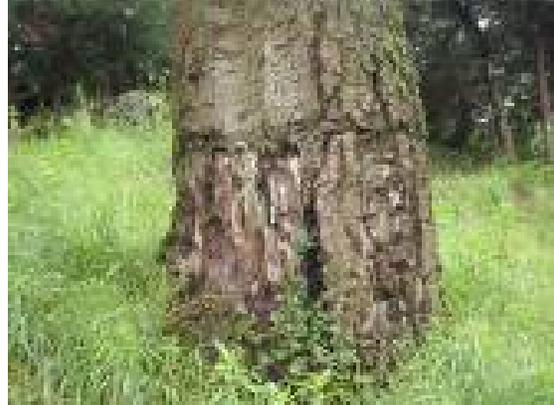
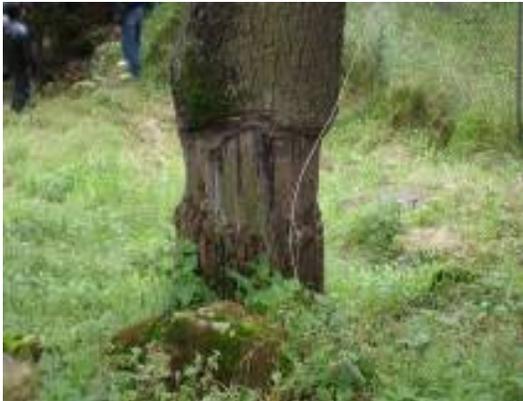
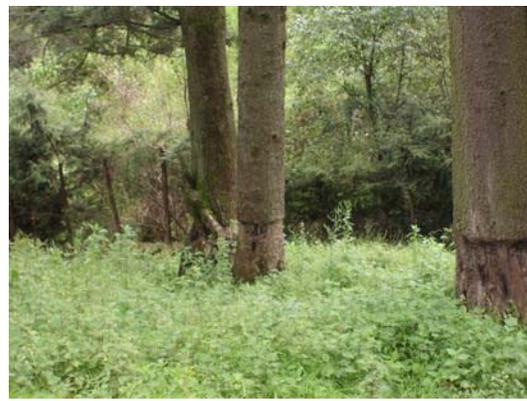
Fotos 96 a 99.- Árboles en la zona, a los cuales se les ha retirado la corteza en su parte inferior, situación que a futuro propicia que los ejemplares mueran y sean elementos de riesgo.

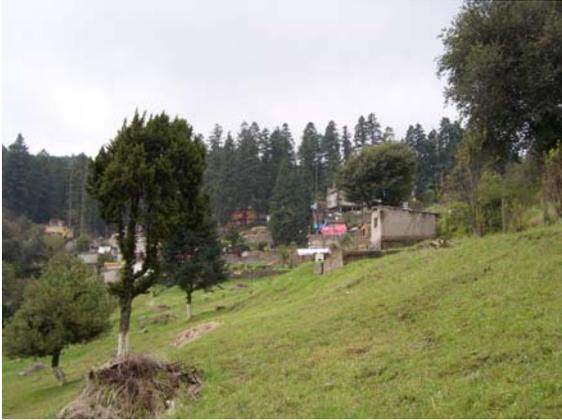
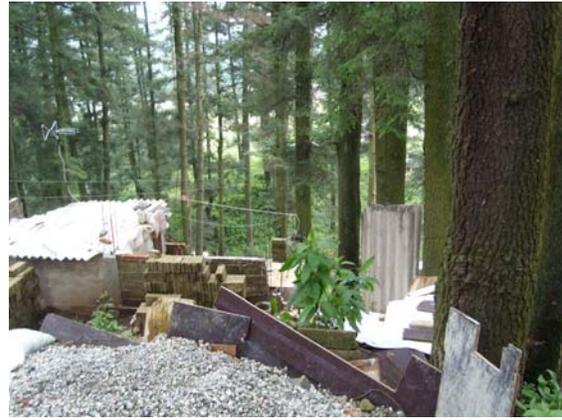
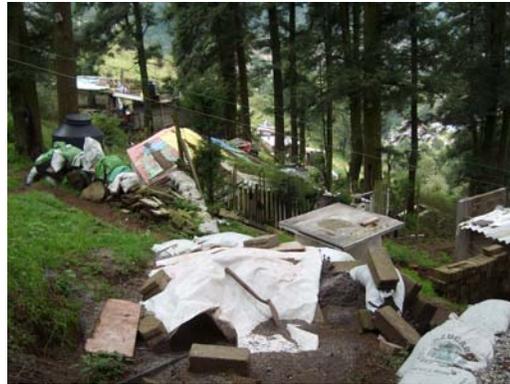
Fotos 100 a 102.- Viviendas ubicadas sobre la ladera.

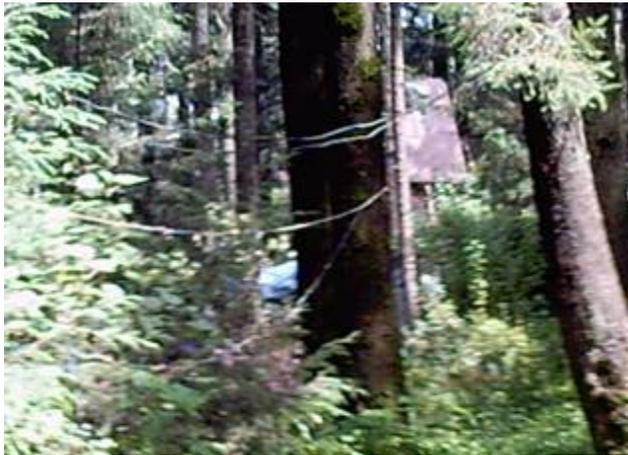
Foto104. Conexiones informales de electricidad

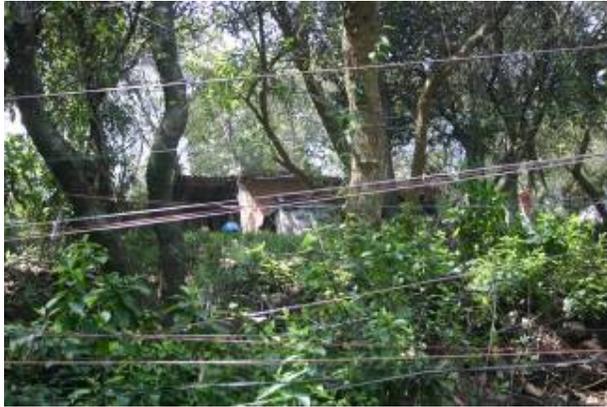
Foto 108.- Viviendas en las laderas de la barranca. La vegetación predominante es un bosque de encino

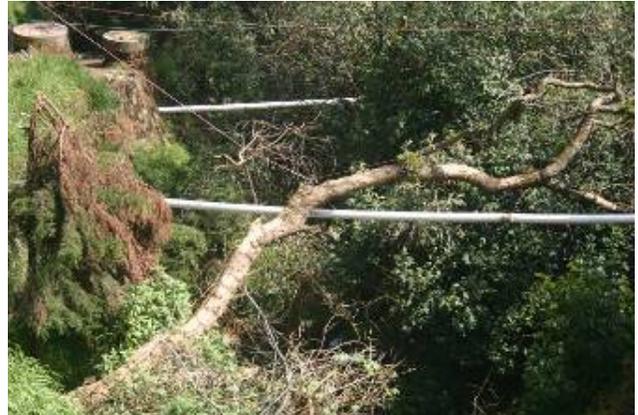
Foto 109.- Conexiones del drenaje de casas a los colectores.

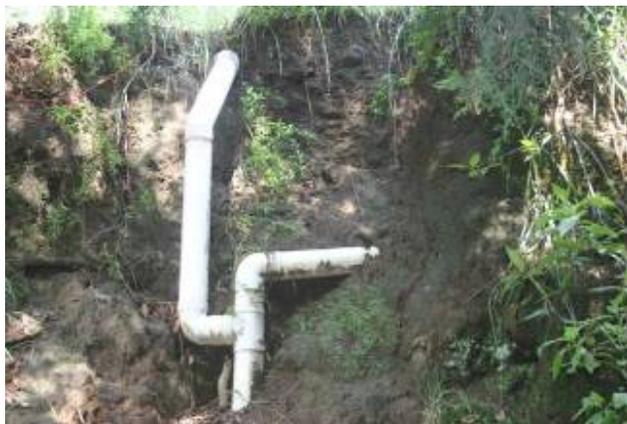
Foto 110.- Ductos de aguas residuales

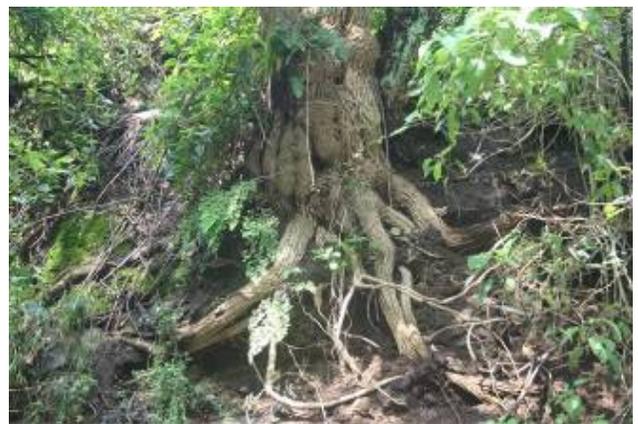
Foto 111.- Árboles con raíces expuestas

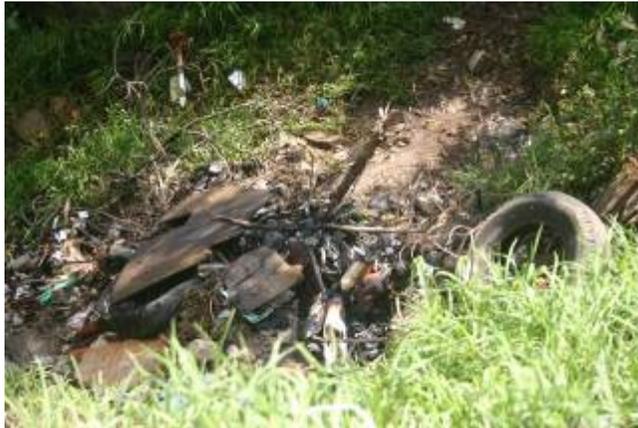
Foto 112.- Depósito de basura en la barranca

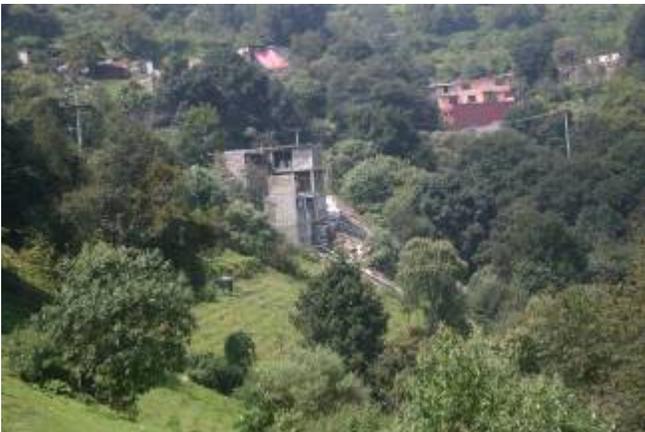
Foto 113.- Viviendas en laderas

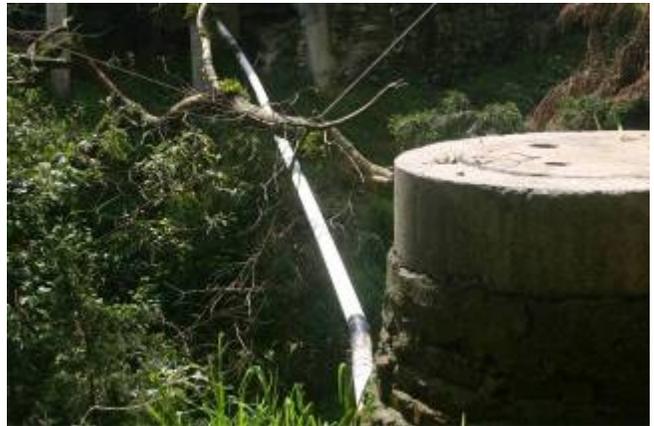
Foto 114.- Ductos de drenaje a los colectores

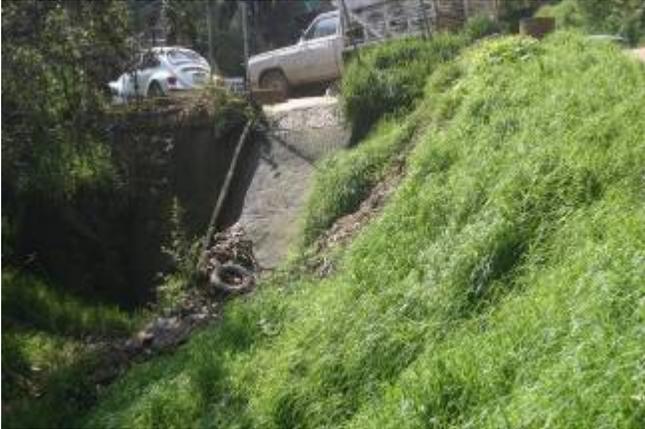
Foto 115.- Presencia de basura que es arrojada desde la orilla del camino

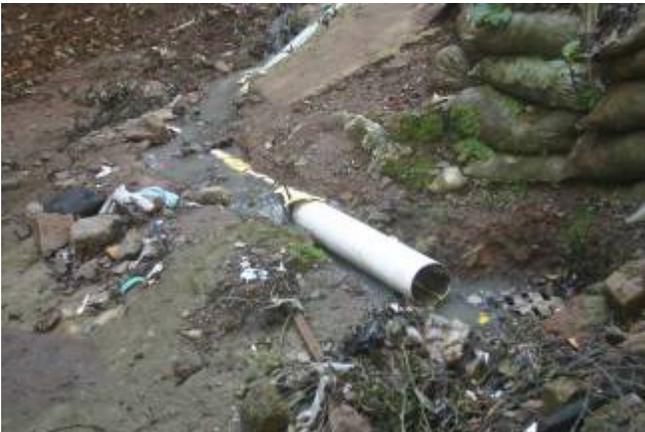
Foto 117.- Ductos de aguas residuales dirigido a una alcantarilla

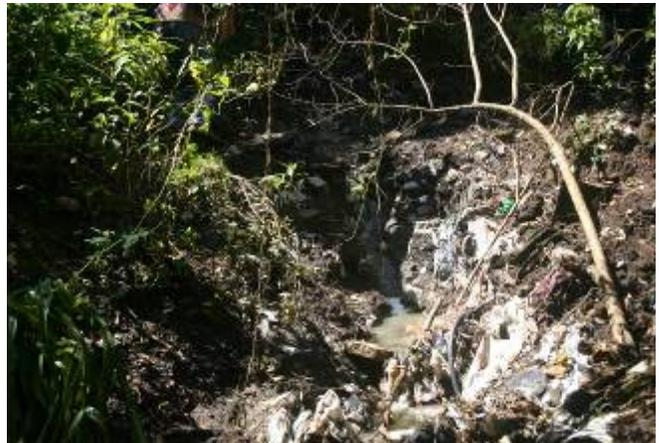
Foto 118.- Presencia de la basura en el cauce de la barranca

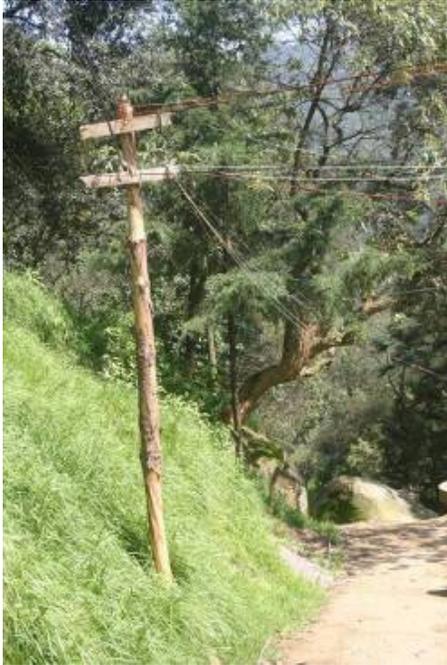
Foto 119.- Instalaciones informales para sostener los cables de electricidad

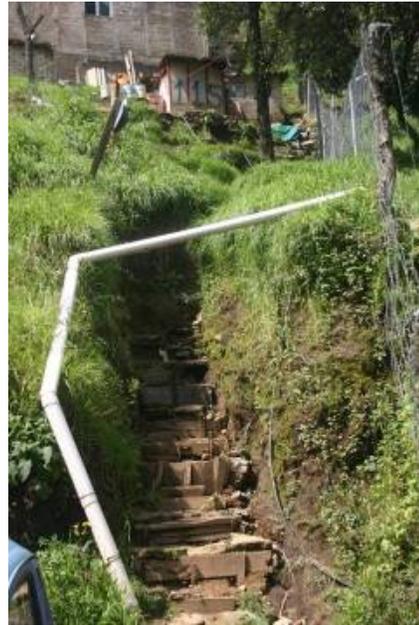
Foto 120.- Tubería de PVC que conduce aguas residuales hacia la barranca.

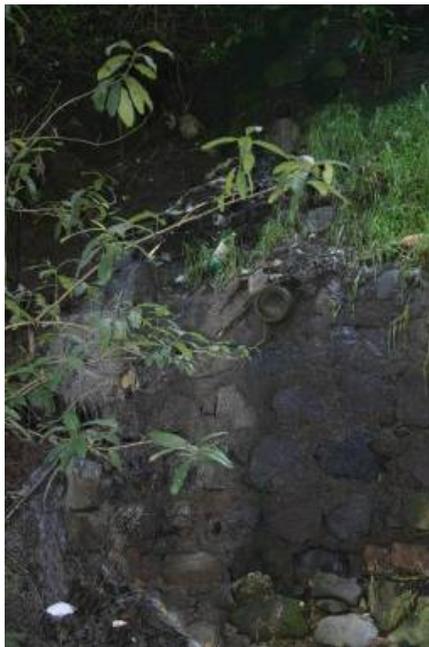
Foto 121- Tubo de agua residual dirigido a la barranca

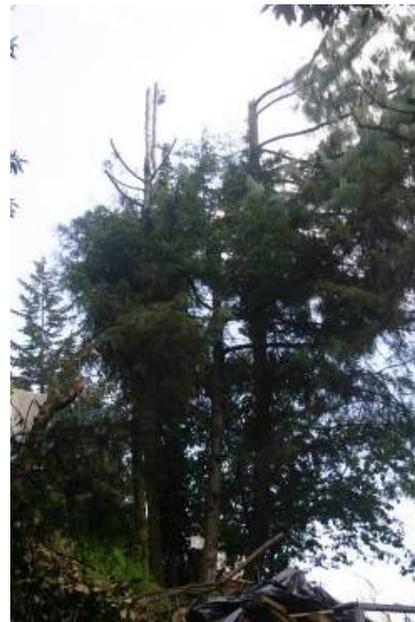
Foto 122.- Desmoche de los árboles de la zona

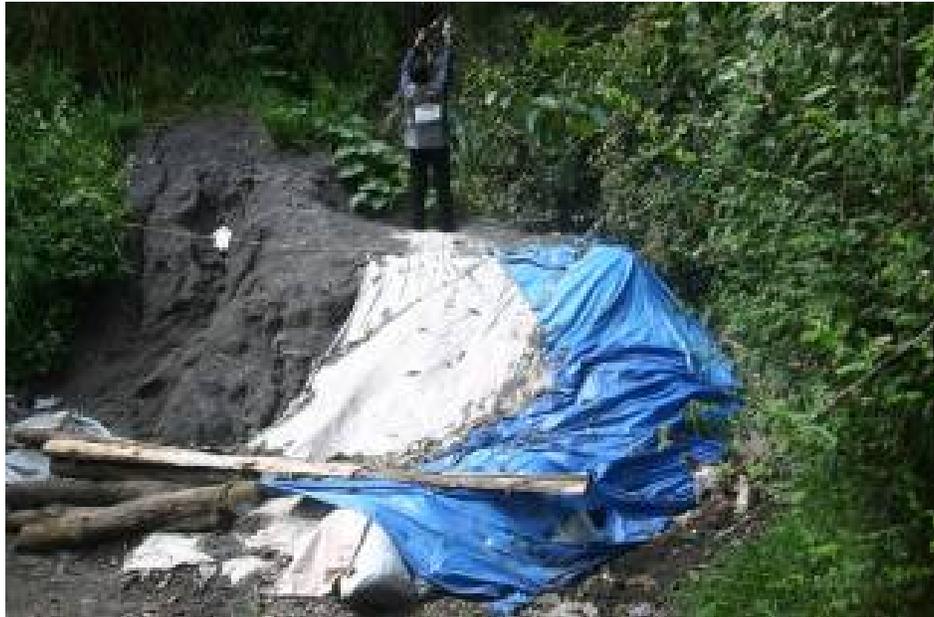
Foto 123.- Parte de un talud cubierto con plástico para evitar su continua impregnación de agua
