EVALUACION DE RIESGO AMBIENTAL EN EL DISTRITO FEDERAL

EVALUACIÓN DE RIESGO AMBIENTAL

EVALUACIÓN DE RIESGO AMBIENTAL . (Septiembre – Octubre de 2007).

Delegaciones Álvaro Obregón, Cuajimalpa, Magdalena Contreras, Gustavo A. Madero, Iztapalapa, Xochimilco, Tlalpan y Milpa Alta.

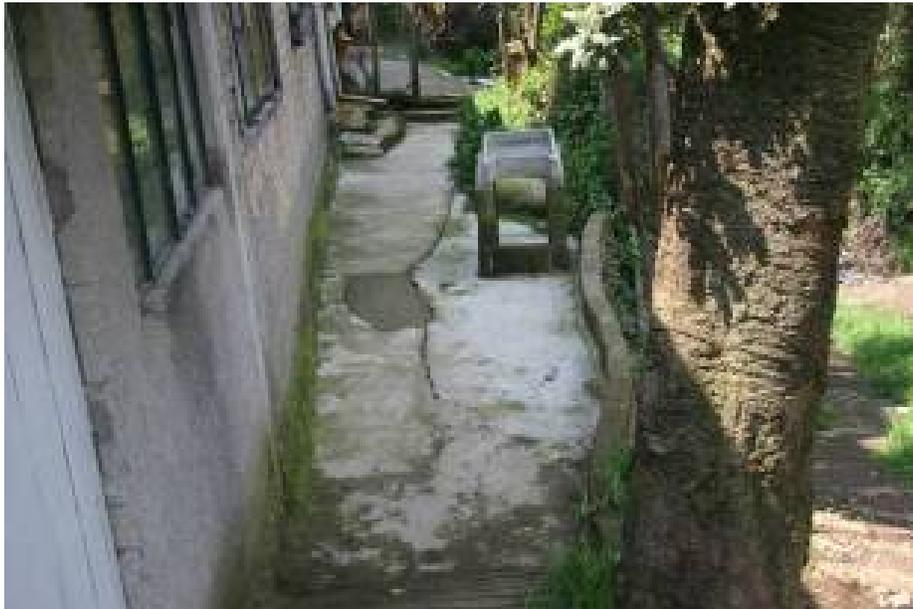
Foto 124- Pasillo de una vivienda que está cuarteado y sostenido por los árboles de la zona

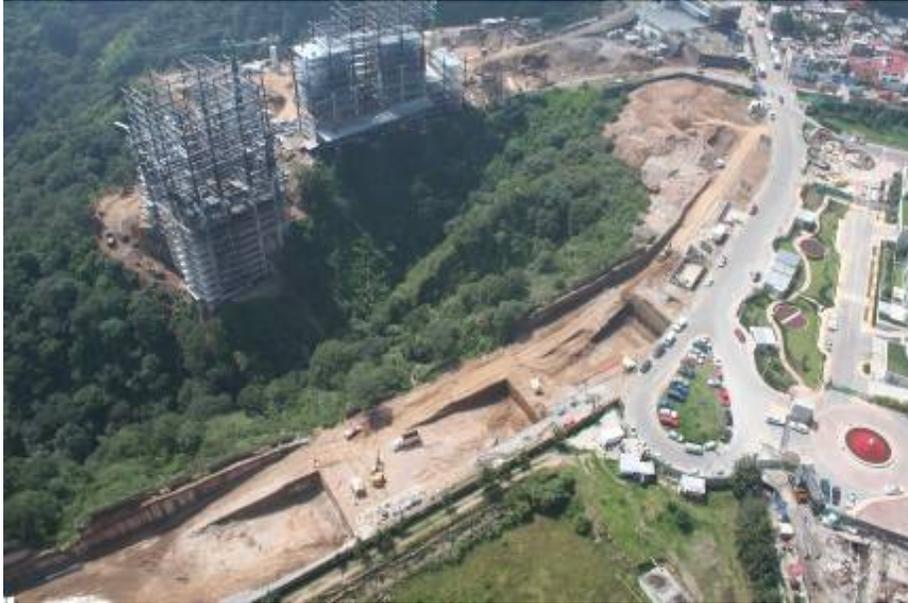
Foto 127.- Afectación a los taludes por la construcción de un desarrollo inmobiliario

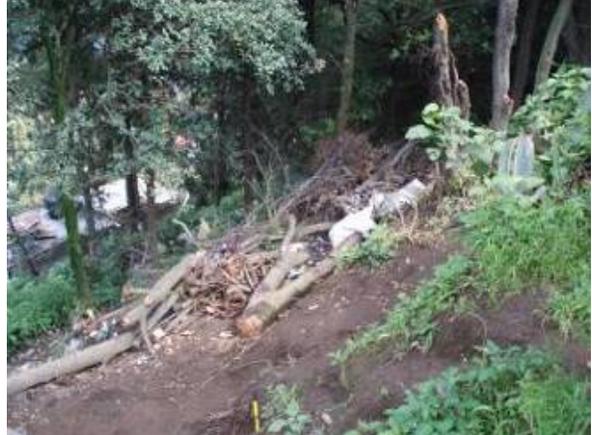
Foto 130.- Tala de árboles

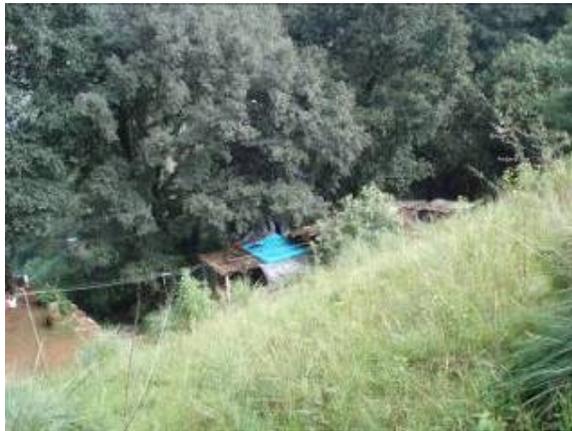
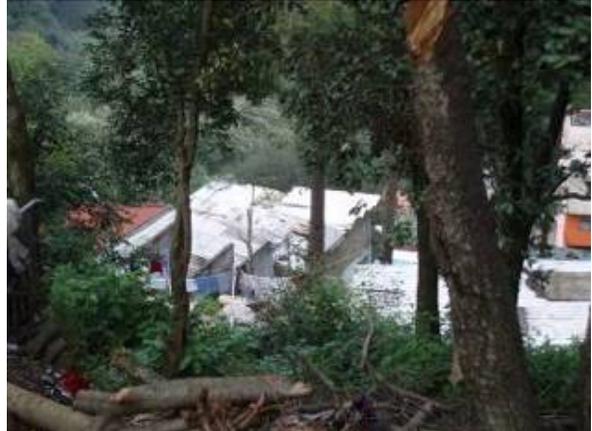
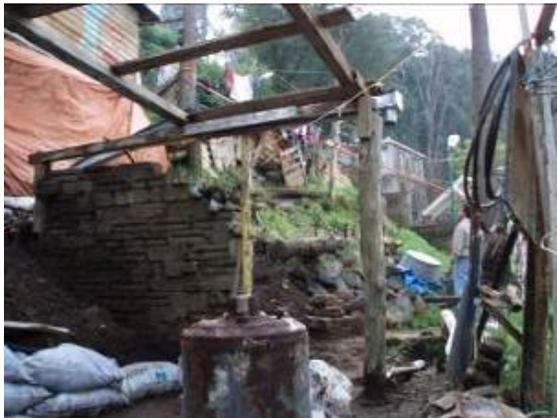
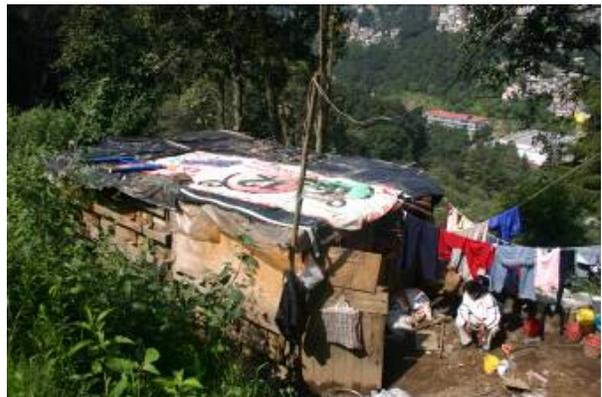
Fotos131 a la 134. Muestras diferentes vistas de asentamientos humanos en riesgo

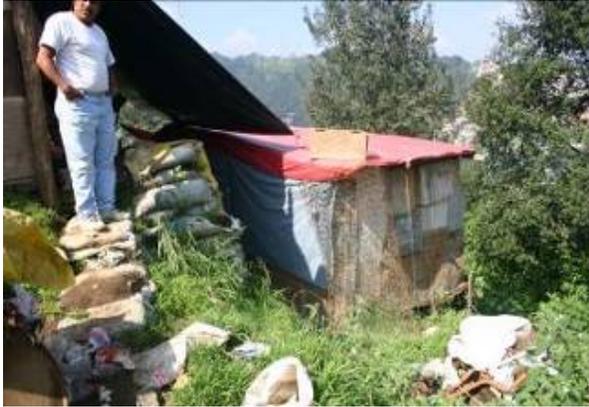
Fotos 135.- Viviendas en las laderas

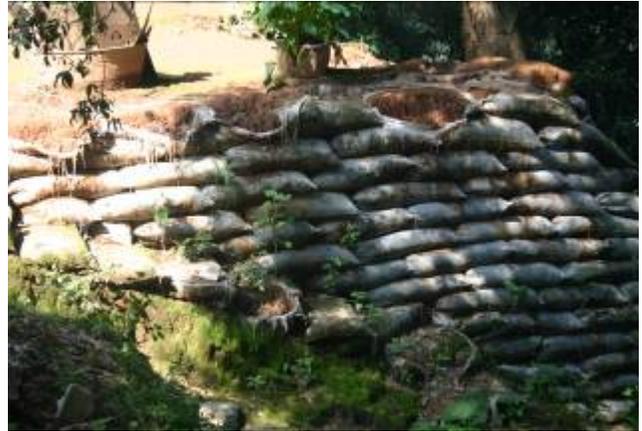
Foto 136.- Costaleras que sirven de soporte a las viviendas

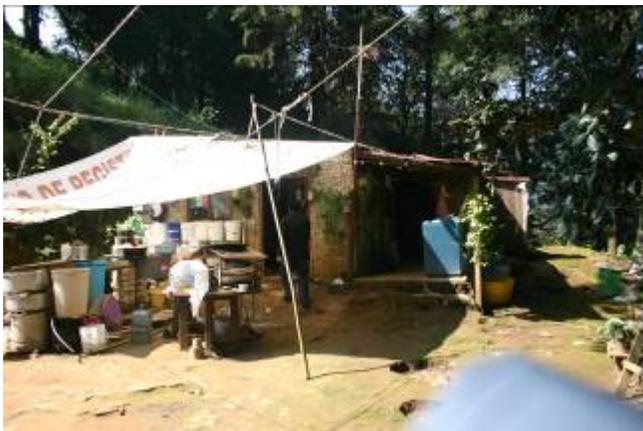
Foto 137.- Ubicación de viviendas en partes bajas de las laderas

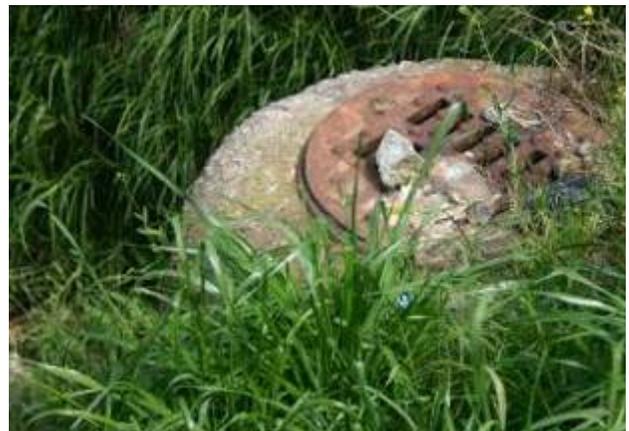
Foto 138.- Presencia de colectores marginales en la zona

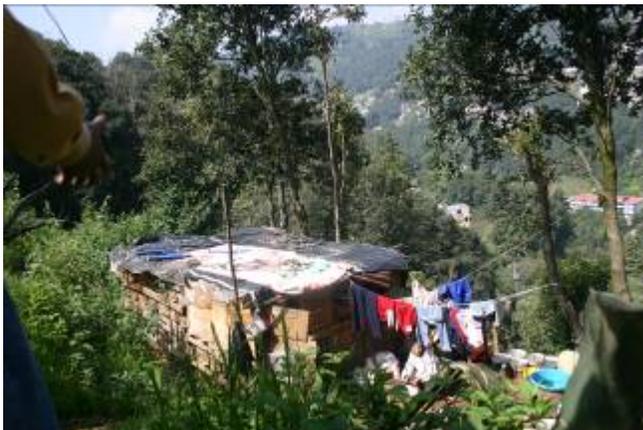
Foto 139.- Las viviendas ubicadas en esta zona están construidas en su mayoría con madera y lámina

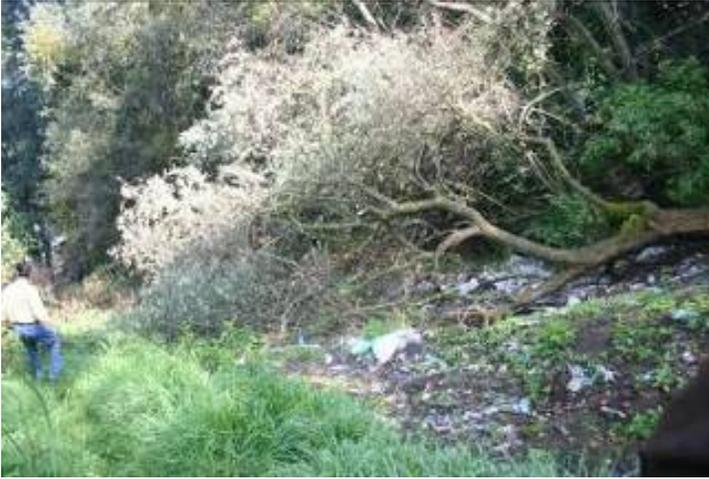
Foto 140.- Vista general del cauce

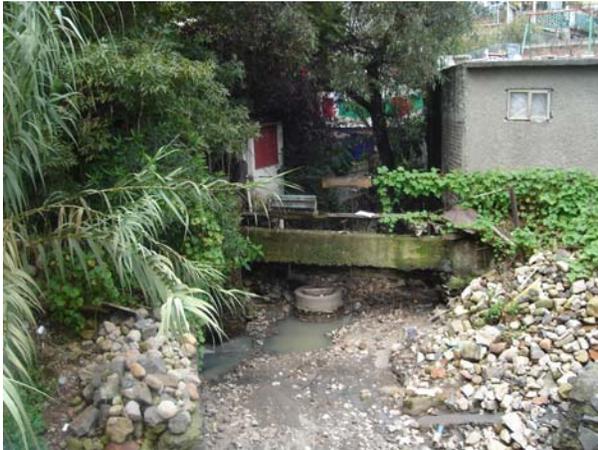
Foto 141. Asentamientos humanos irregulares ubicados junto al cauce del río, invadiendo Zona Federal

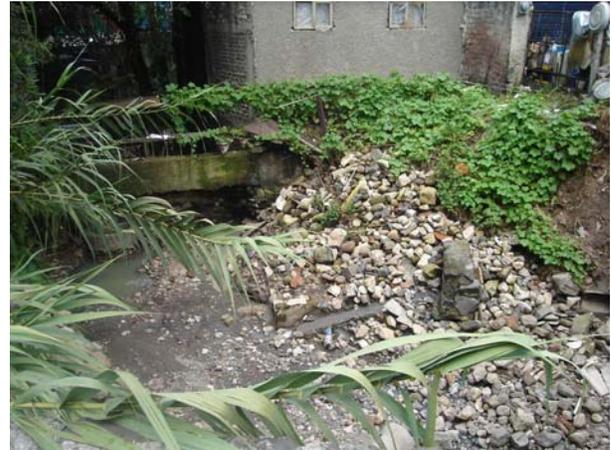
Foto 142. Depósito de residuos automotrices (chatarra) ubicado en el margen derecho del cauce

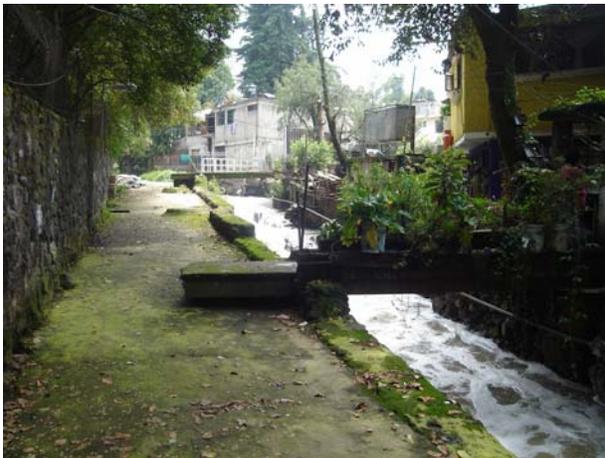
Foto 143. Asentamientos humanos irregulares ubicados junto al cauce del río, invadiendo Zona Federal.

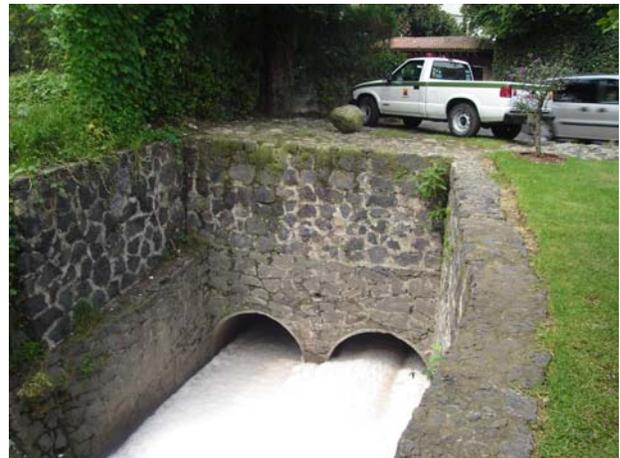
Foto 144. Zona del cauce que todavía no ha sido invadido por asentamientos humanos.

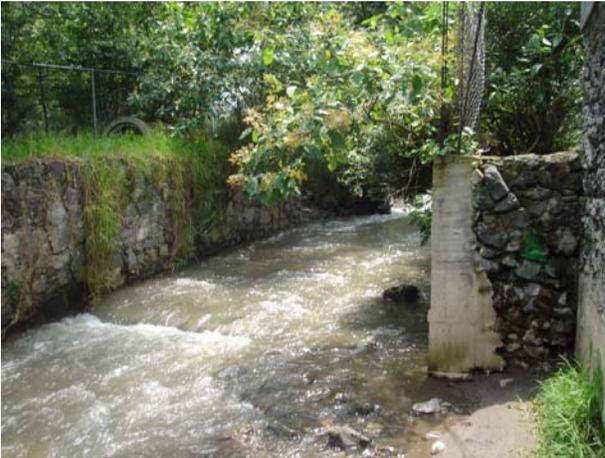
Foto 145. Parte del cauce que no ha sido afectada por residuos sólidos

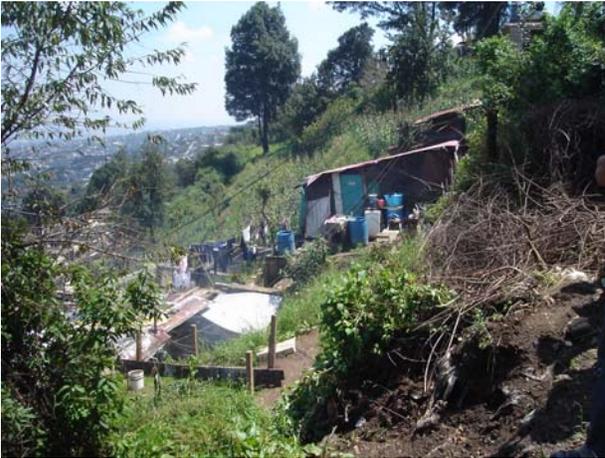
Foto 146. Viviendas ubicadas en terrenos cuya tasa de erosión es alta por la inclinación del mismo

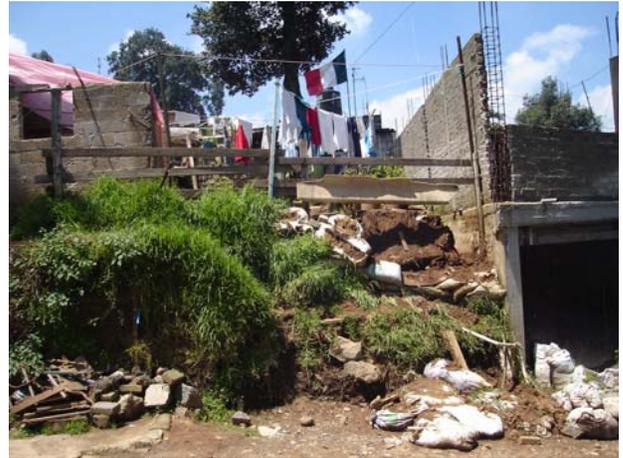
Foto 147. Vivienda sobre la ladera y en algunos casos se utilizan costaleras a fin de mitigar el deslave del terreno.

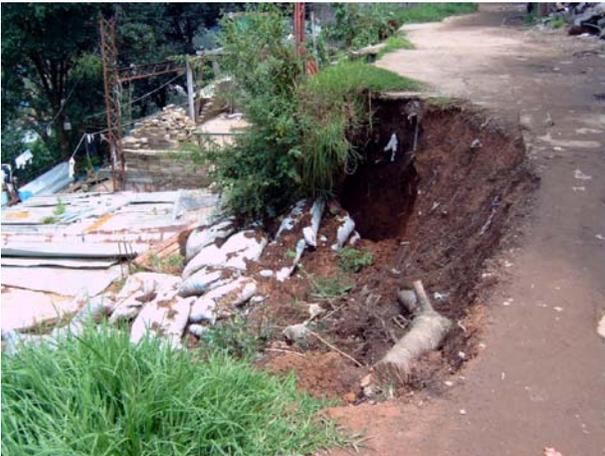
Foto 148. Zonas de desgajamiento, ocasionado por la erosión de las laderas y asentamientos humanos irregulares, generando un alto riesgo

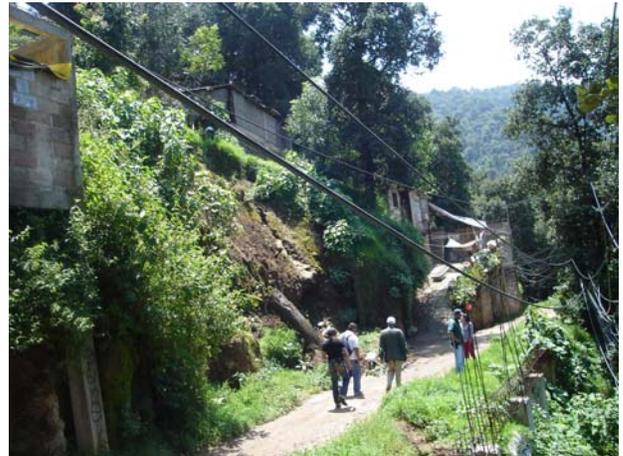
Foto 149. Viviendas ubicadas en laderas sobre taludes, con sistemas constructivos inapropiados.

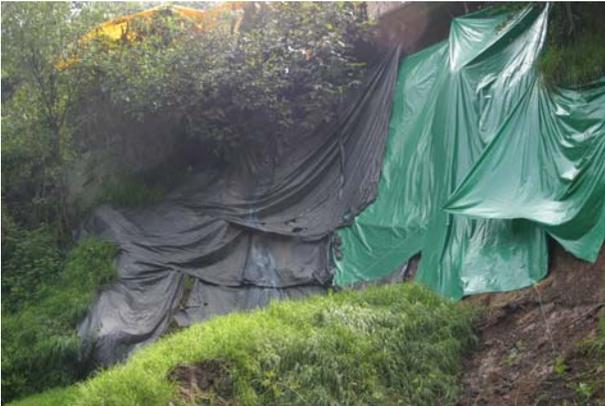
Foto 150. Deslaves ocasionados por las fuertes lluvias y construcciones en taludes.

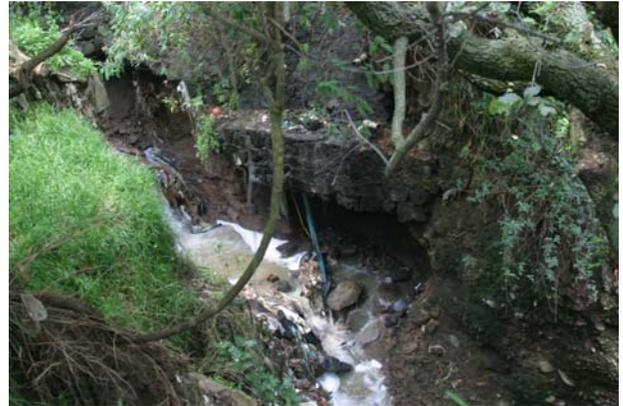
Foto 151. Acumulación de residuos sólidos de manejo especial (cascajo) sobre el cauce.

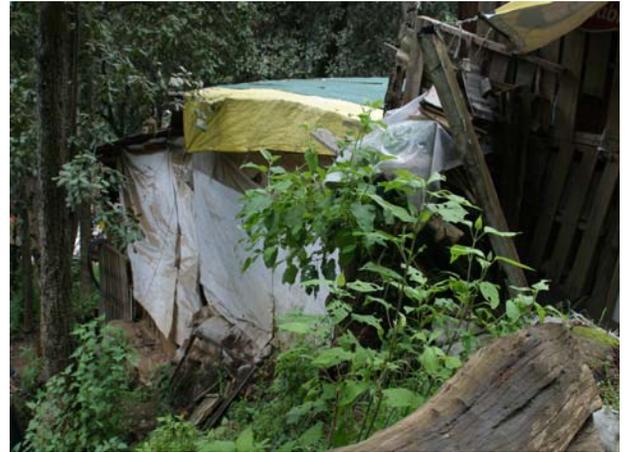
Foto 153. Asentamientos humanos con construcciones provisionales, con materiales como lámina de cartón, lonas, láminas y madera.

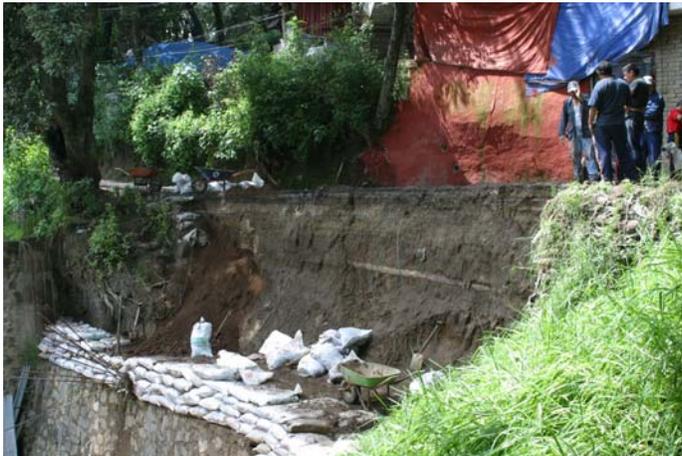
Foto 154. Taludes realizados de manera inapropiada, sobre laderas muy pronunciadas, tratando de mitigar el problema con costales.

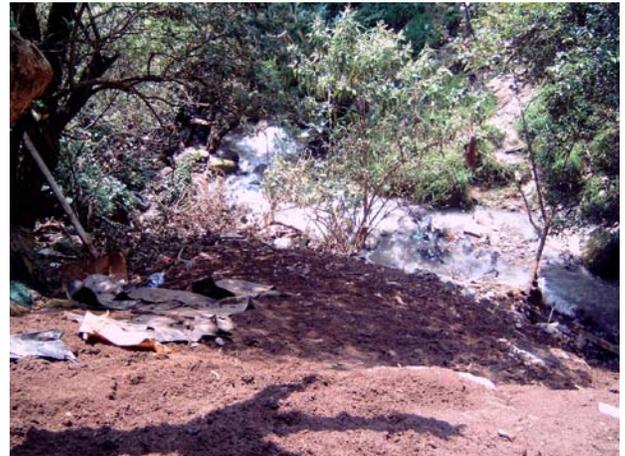
Foto 155. Relleno con cascajo, basura domestica y tierra natural en una ladera.

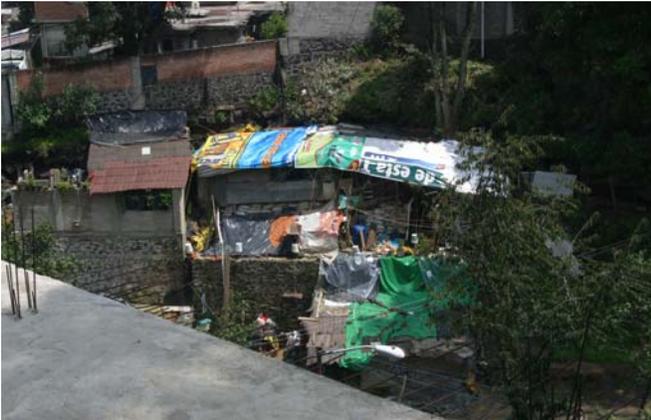
Foto 156. Por la construcción en laderas pronunciadas, se ha propiciado al desgaje de la tierra, ocasionando la zona de alto riesgo

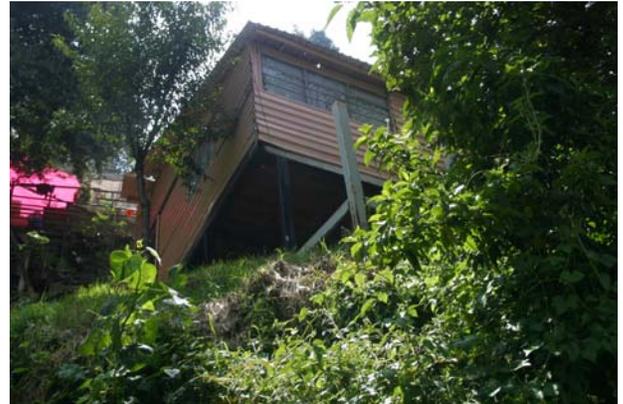
Foto 157. La realización de viviendas con materiales poco resistentes a las características de las laderas, genera un alto riesgo a desgaje de la tierra natural

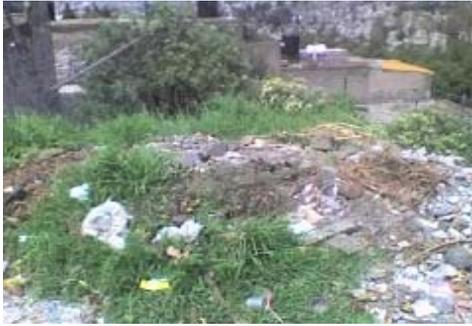
Foto 158. Arroyo Grande.
Se observan residuos sólidos y cascajo en un área colindante con la barda ecológica.

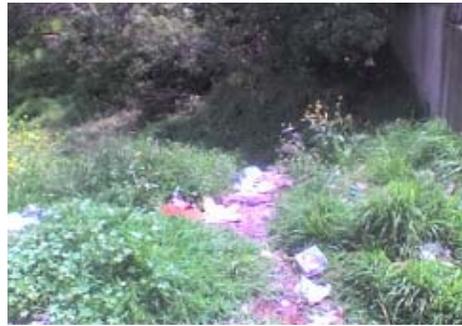
Foto 159. Arroyo Grande.
Residuos sólidos acumulados junto a la barda ecológica.

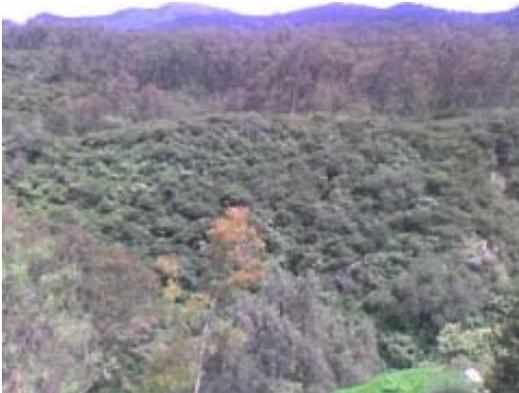
Foto 160. Arroyo Grande
Zona arbolada ubicada junto a la barda ecológica.

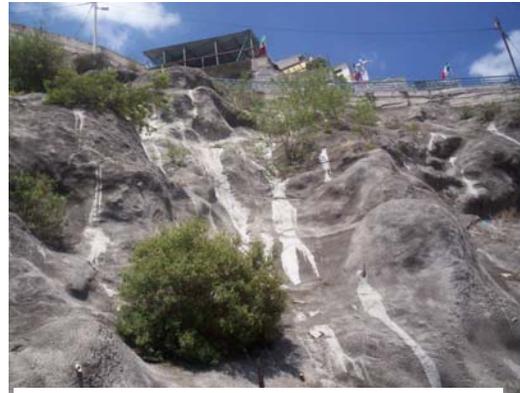
Foto 161. Colonia Malacates.
Se observa el revestimiento a base de concreto sobre el talud.

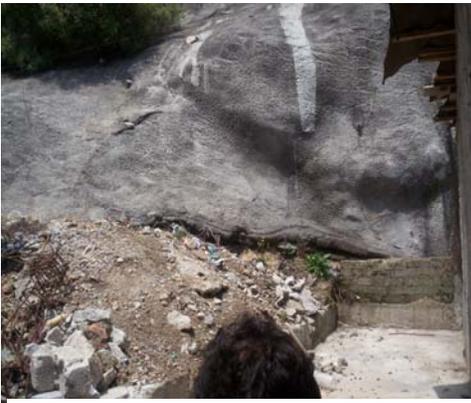
Foto 162. Colonia Malacates.
Se observa parte del recubrimiento de concreto sobre el suelo del talud.

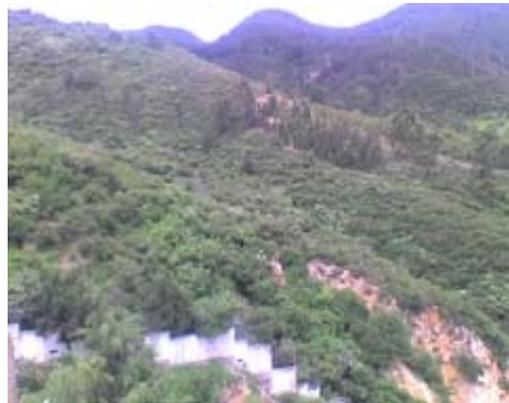
Foto 163. Barranca Abelardo Rodríguez
Se observa la vegetación existente además del área en donde el suelo ha sido fragmentado.

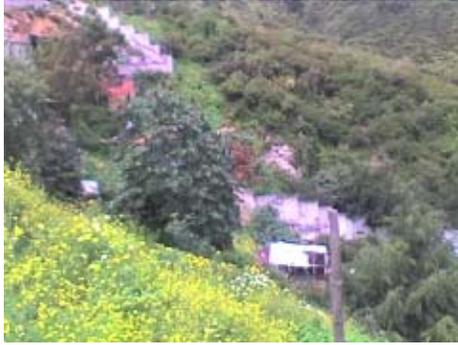
Foto 164. Barranca Abelardo Rodríguez. Se observan las viviendas ubicadas en la ladera.

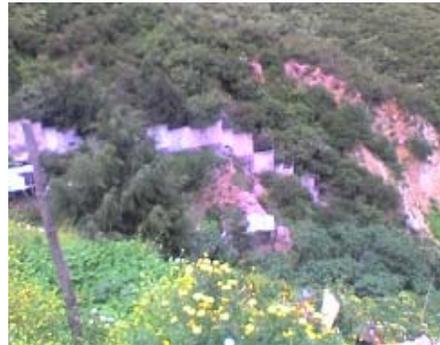
Foto 165. Barranca Abelardo Rodríguez. Viviendas ubicadas en la ladera y área en donde el suelo se encuentra erosionado.

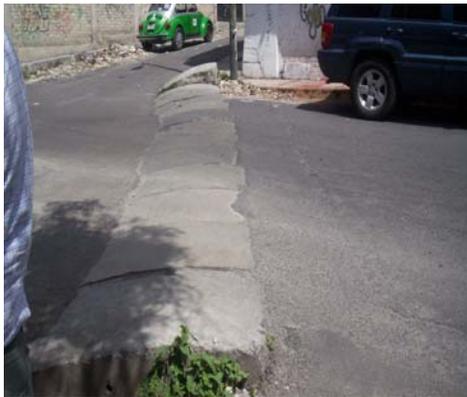
Foto 166. Felipe Berriozabal. Vista de la vialidad en donde se encuentra una tubería.

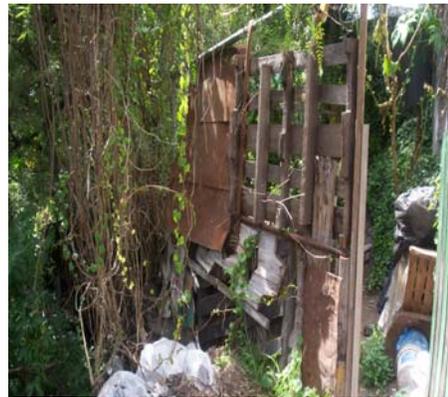
Foto 167. Felipe Berriozabal Vivienda afectada por el crecimiento del cauce.

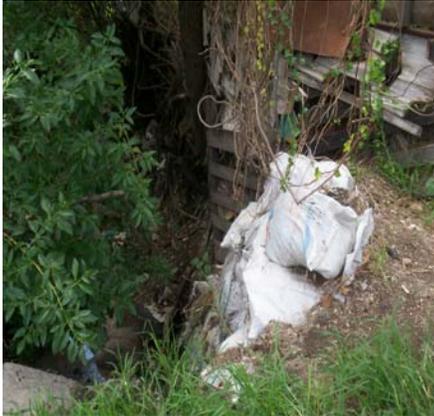
Foto 168. Felipe Berriozabal
Cauce que ha crecido debido a las lluvias.

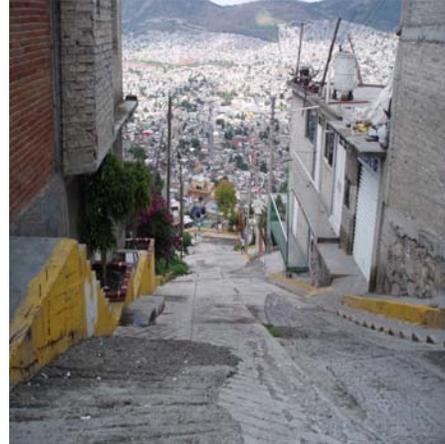
Foto 169. Barranca Cocoyotes
Vista en donde se ha entubado el cauce.

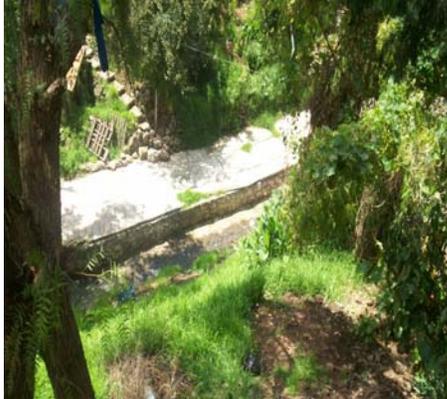
Foto 170. Barranca Armella
Vista del talud en donde se observa el suelo erosionado.

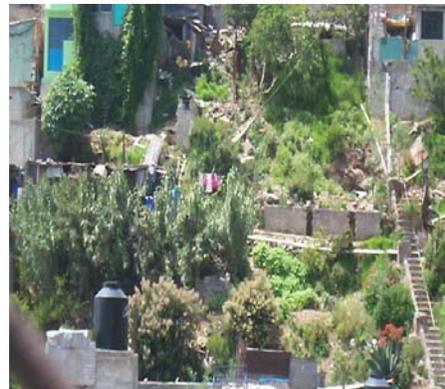
Foto 171. Barranca Armella
Viviendas en riesgo por ubicarse en el talud.

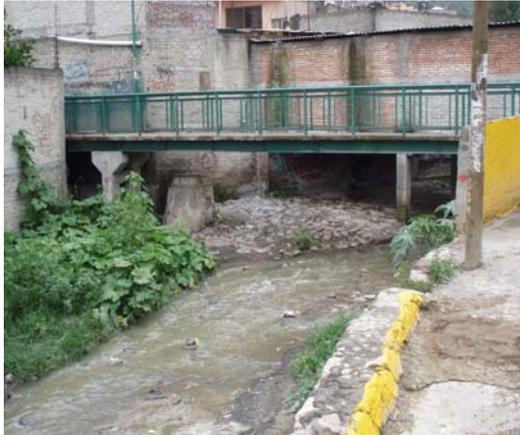
Foto 172. Orellana
Vista del cauce que presenta aguas negras ubicado junto a las viviendas.

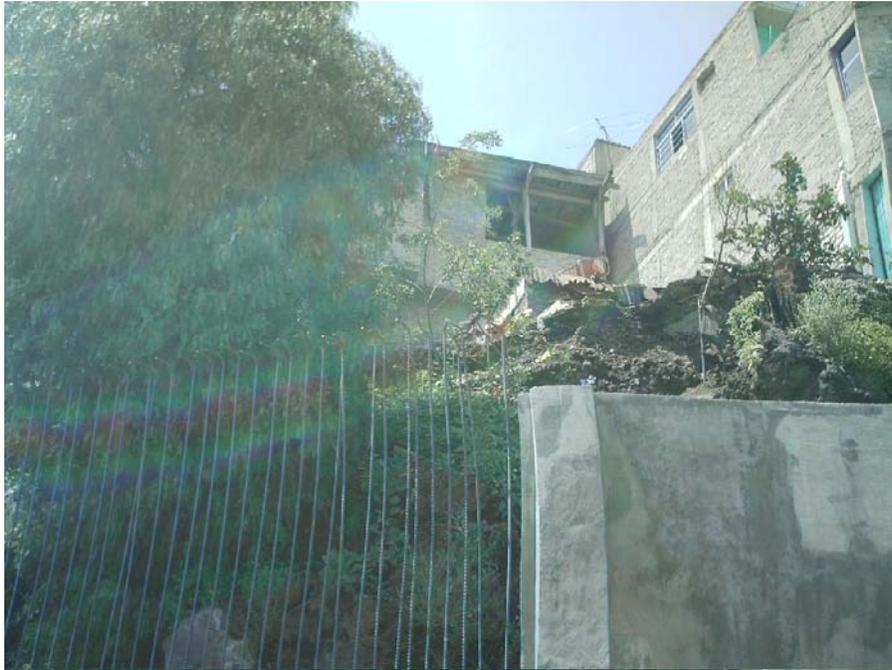
“MINAS O CHARCAS”

ANEXO 5.3. RESULTADOS DE LOS RECORRIDOS DE CAMPO		
Brigada 1		
Sitio/Paraje	Aspectos ambientales indicados	Aspectos de protección civil indicados
<p>“Las Minas o Charcas” Circuitos Tláloc y Congreso de la Unión, Colonia Miguel de la Madrid</p>	<p>Descargas de aguas residuales.</p> <p>Presencia de residuos sólidos en la parte baja de la ladera.</p> <p>Existencia de troncos en la ladera.</p> <p>Suelo erosionado.</p>	<p>El asentamiento se encuentra sobre una antigua mina.</p> <p>Viviendas consolidadas sobre una ladera de material rocoso que presenta varias grietas, erosión, algunas cavidades y deslaves.</p> <p>Se está construyendo un muro de contención en la parte baja de la ladera, para proteger las viviendas que se encuentran en la zona baja de la ladera. No hay mitigación respecto a las viviendas de la zona alta.</p> <p>El grado de vulnerabilidad se catalogó como medio.</p>
<p>“Cabras” Acceso por las calles Avellana y Dátil, Colonia Lomas de la Estancia.</p>	<p>Aproximadamente 35 viviendas semiconsolidadas, con servicios de agua, teléfono y drenaje; se aprecia un letrero con la leyenda “suelo de conservación”.</p> <p>El asentamiento subió una tercera parte de las faldas del talud.</p> <p>Presencia de cascajo.</p> <p>Suelo erosionado.</p>	<p>Construcciones en un talud rocoso fracturado e inestable de aproximadamente 70° de inclinación.</p> <p>Rodamiento de rocas.</p> <p>Presencia de deslaves.</p> <p>No hay zonas de amortiguamiento.</p> <p>El grado de vulnerabilidad se catalogó como alto.</p>

Foto 174.- Panorámica de la ladera en “Minas o Charcas” en la que se aprecia el asentamiento de viviendas en la parte alta, así como una parte de la construcción del muro de construcción.

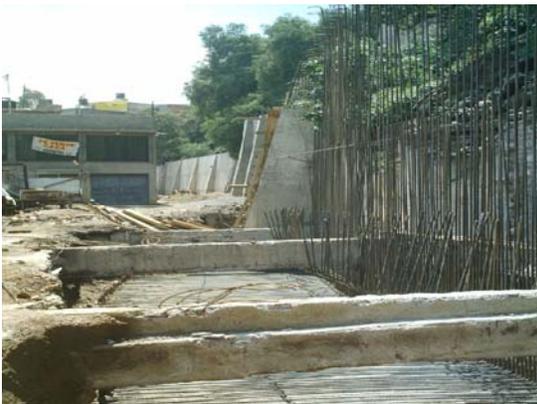
Foto 176.- Construcción del muro de construcción en “Minas o Charcas”

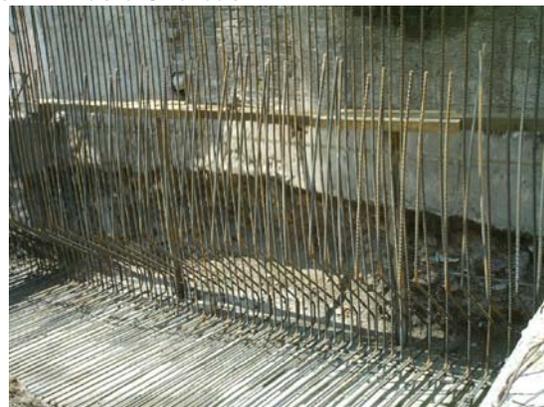
Foto 177.- Construcción del muro de construcción en “Minas o Charcas”

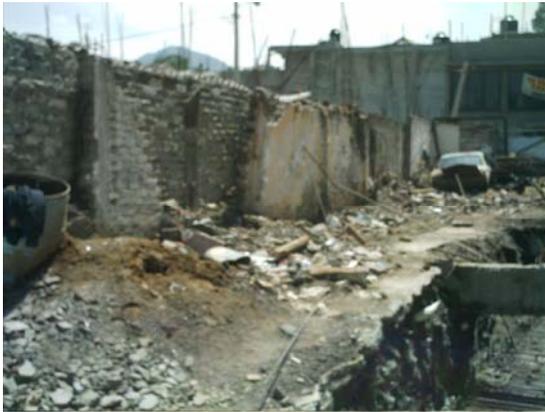
Foto 178.- Presencia de cascajo en “Minas o Charcas”

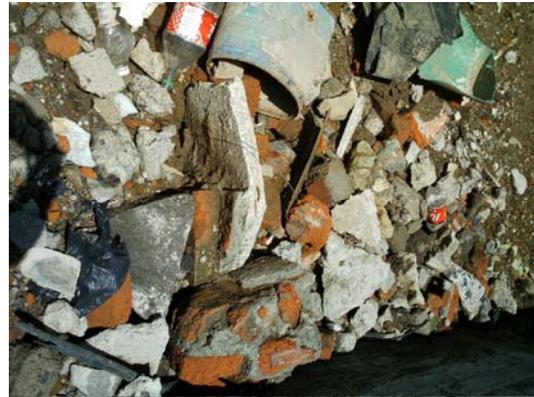
Foto 179.- Presencia de cascajo en “Minas o Charcas”

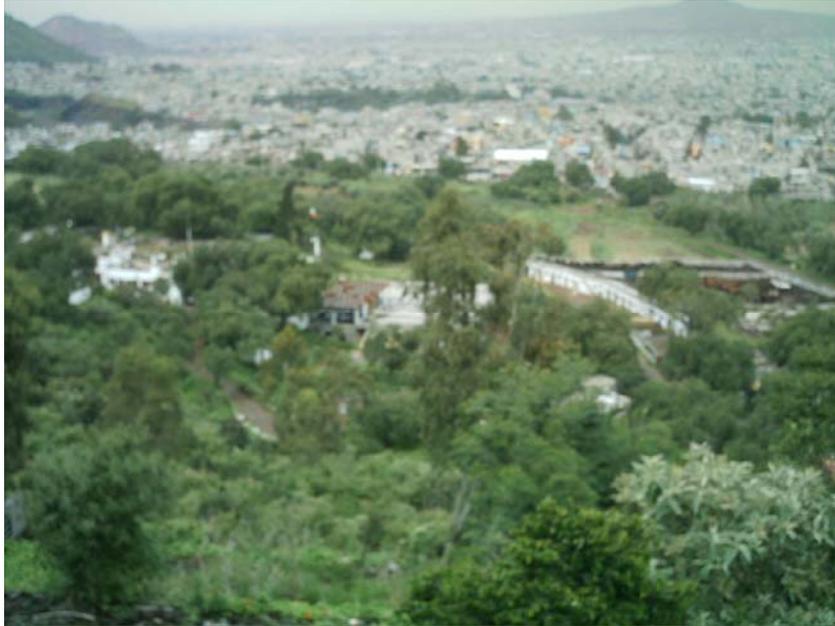
Foto 181.- Viviendas en la zona de “Cabras”

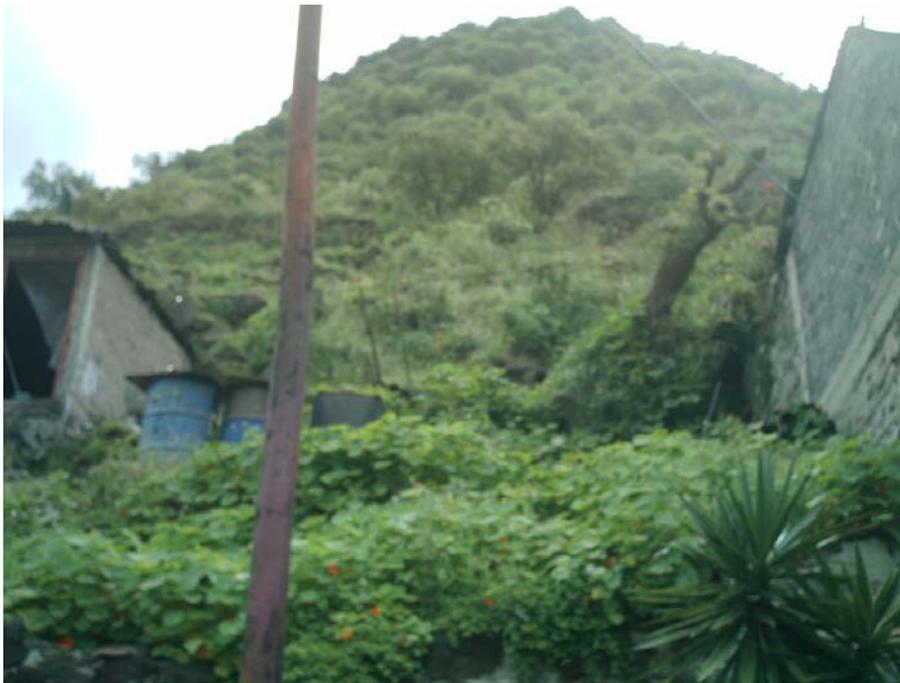
Foto 182.- Viviendas en la zona de “Cabras”

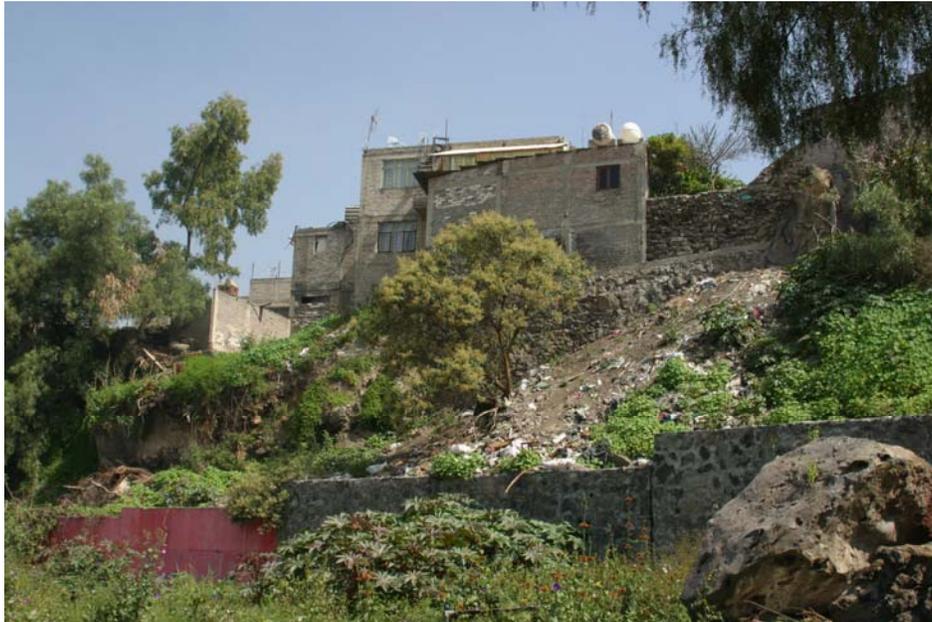
“BARRANCAS DE GUADALUPE”

ANEXO 5.3. RESULTADOS DE LOS RECORRIDOS DE CAMPO		
Brigada 1		
Sitio/Paraje	Aspectos ambientales indicados	Aspectos de protección civil indicados
Barrancas de Guadalupe Calle Hilama, Colonia Barrancas de Guadalupe	Una vivienda fue demolida y el cascajo permanece en el lugar. Presencia de descargas de aguas residuales, pues varias casas no cuentan con drenaje.	Construcción de viviendas consolidadas sobre grandes rocas inestables con grietas y socavaciones, propensas a deslizamiento. La ladera presenta una inclinación mayor a 45°. Presencia de erosión. El grado de vulnerabilidad se catalogó como alto en una zona y media en otra.

Foto 195.- Zona de riesgo en la “Barrancas de Guadalupe”

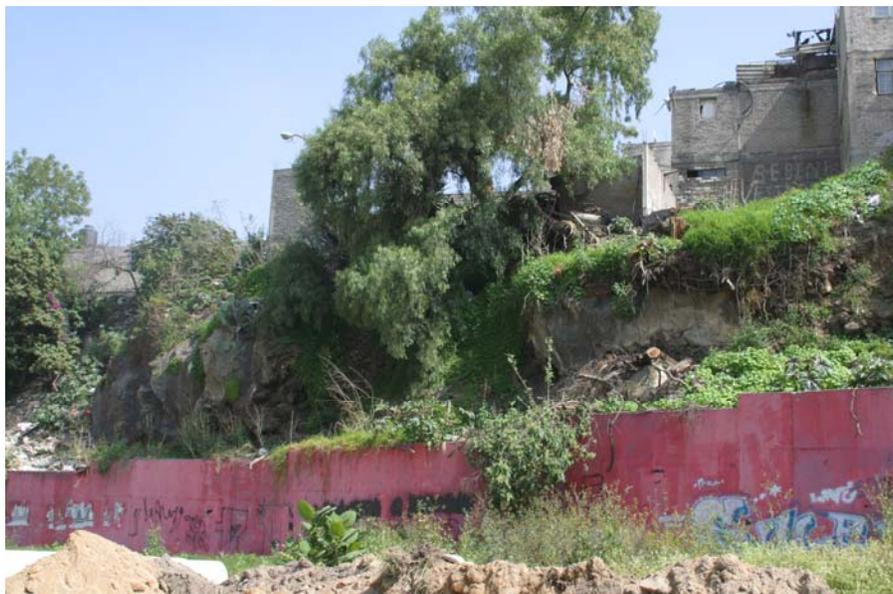
Foto 196.- Viviendas construidas sobre la ladera que se encuentran en riesgo.

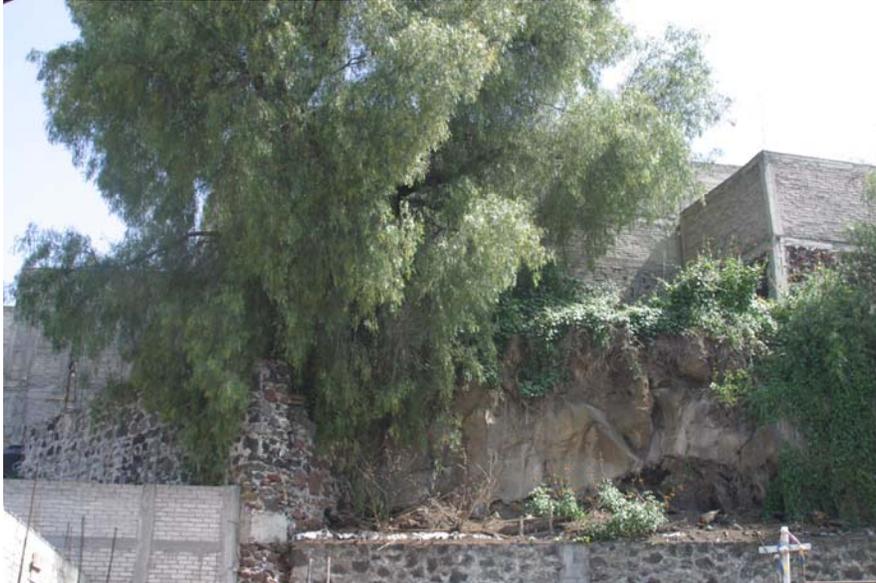
Foto 197.- Vivienda construida sobre una roca

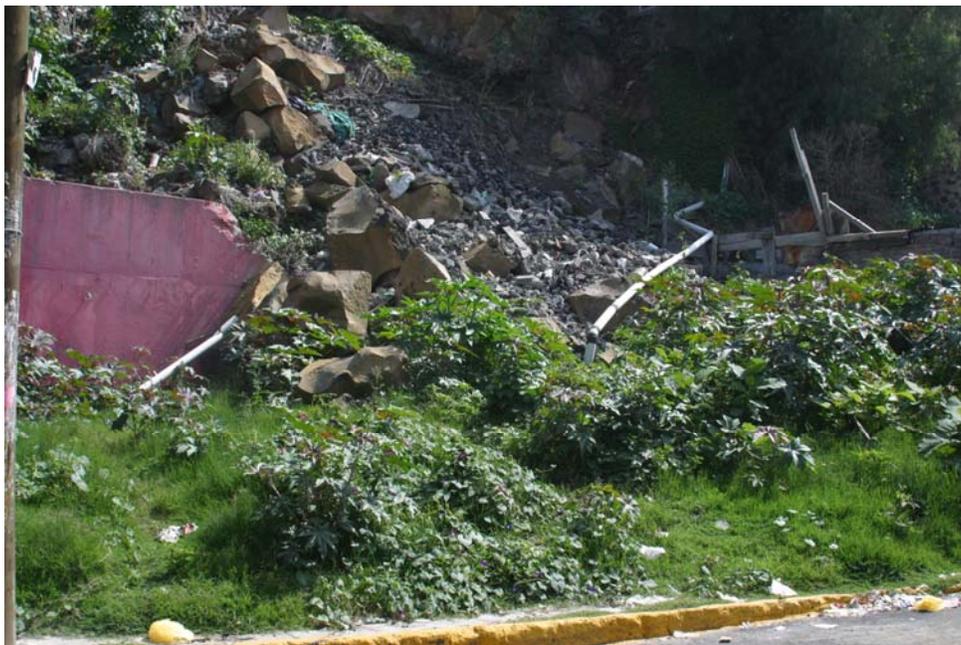
Foto 198.- Residuos sólidos producto de una demolición

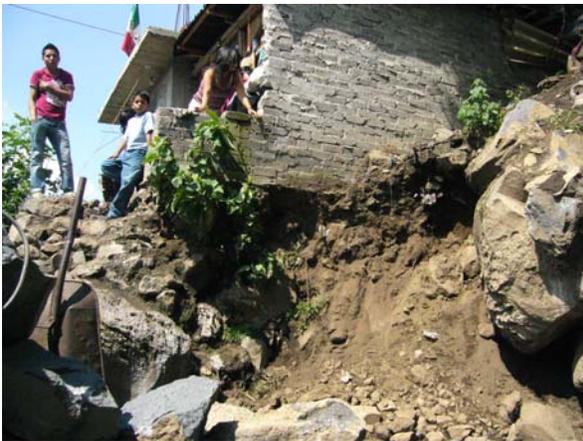
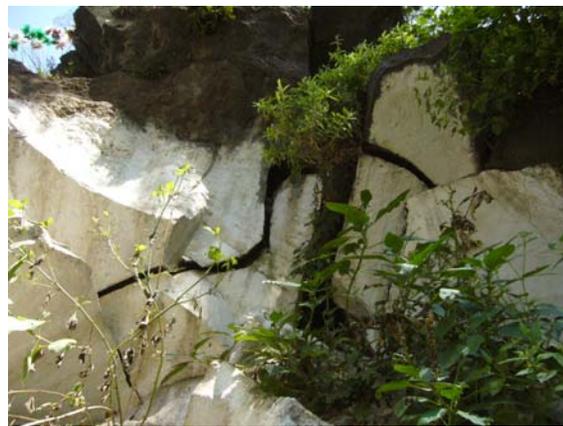
Fotos 202 y 203.- Imágenes en las que se aprecia la fragmentación que presenta el talud.

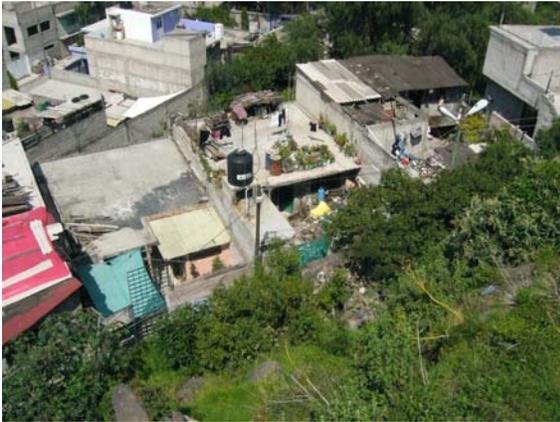
Foto 204. Imagen captada desde la corona del talud, es posible apreciar la distancia que existe entre las casa y éste.

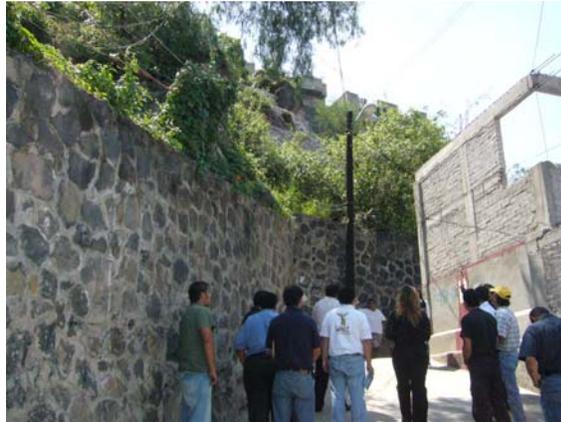
Foto 205. Muro de contención construido a lo largo de la calle Jarrito.

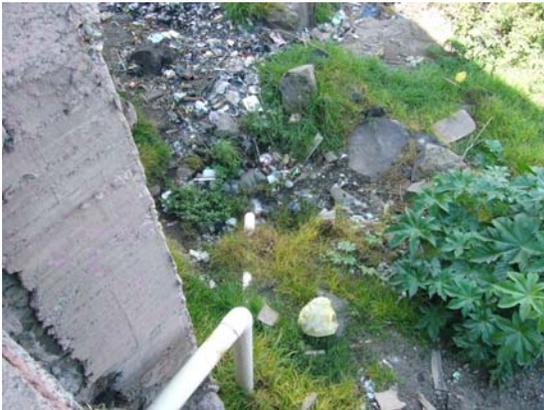
Fotos 208 y 209.- Acumulación de residuos sólidos entre la ladera y los inmuebles ubicados la cima de la ladera.

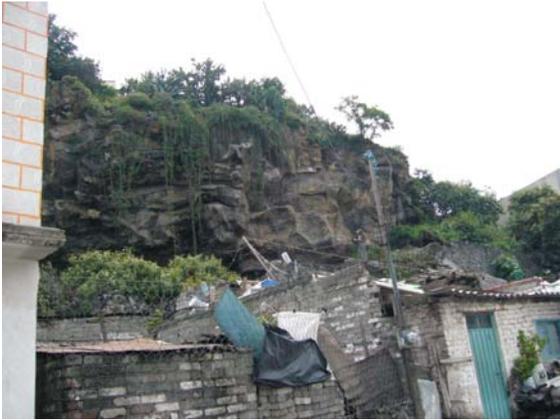
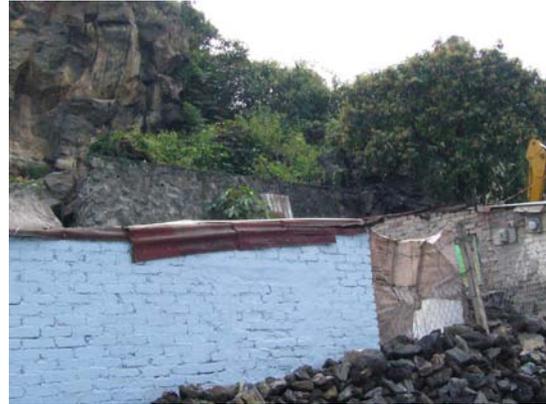
Fotos 212 y 213.- ubicación de algunas de las viviendas respecto del talud.

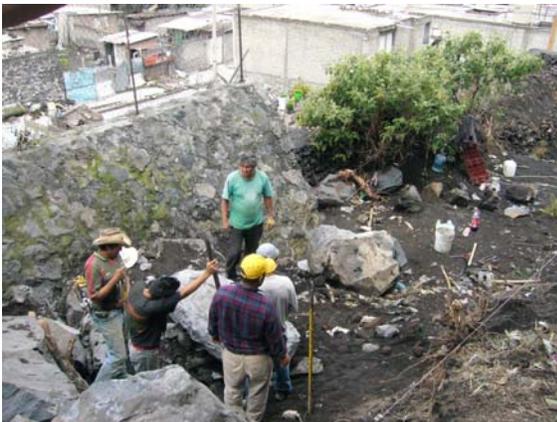
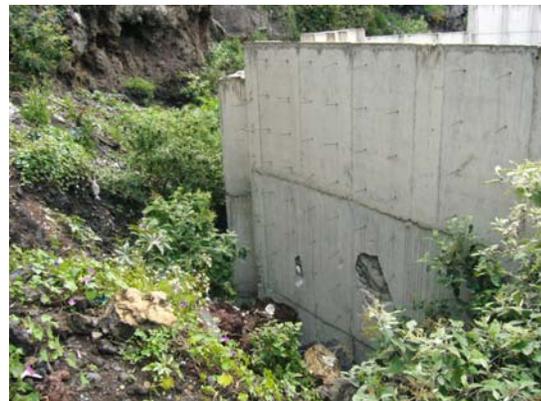
Fotos 216 y 217. En las que se aprecian los trabajos que se llevan a cabo en el lugar para la construcción de un muro de contención.

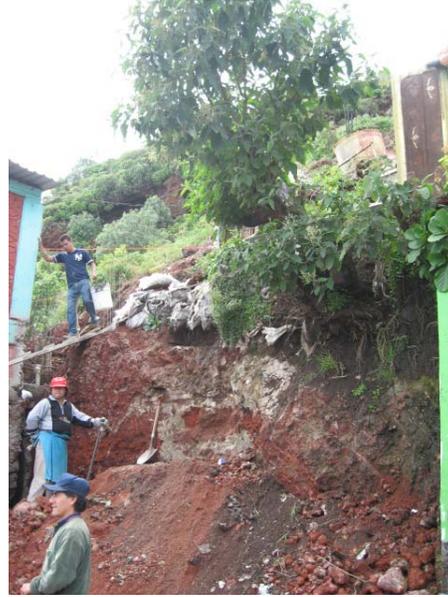
Foto 219- Desgajamiento del talud para ampliar la construcción de una casa habitación.

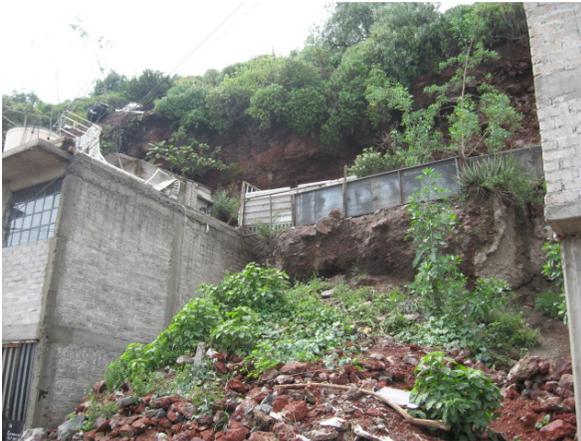
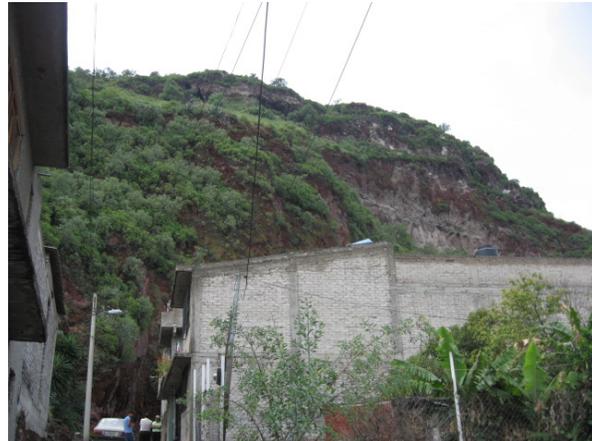
Fotos 220 y 221.- Viviendas ubicadas en la parte inferior del talud del “Peñón Viejo”

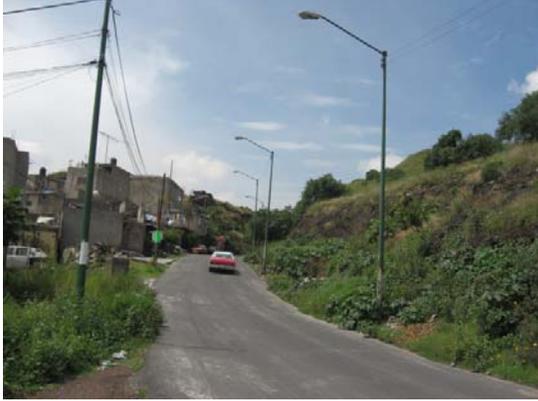
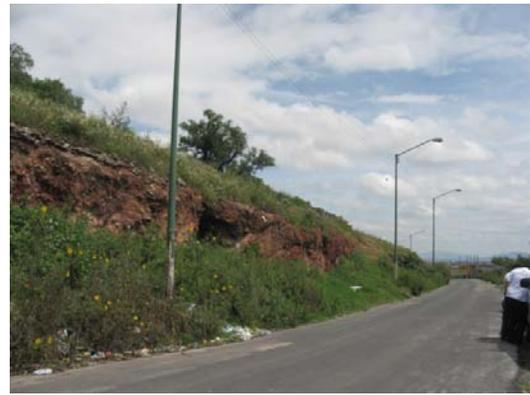
Fotos 222 y 223.- Camino de penetración, mismo que divide parte del Peñón Viejo en área en proceso de reserva ecológica y zona urbanizada

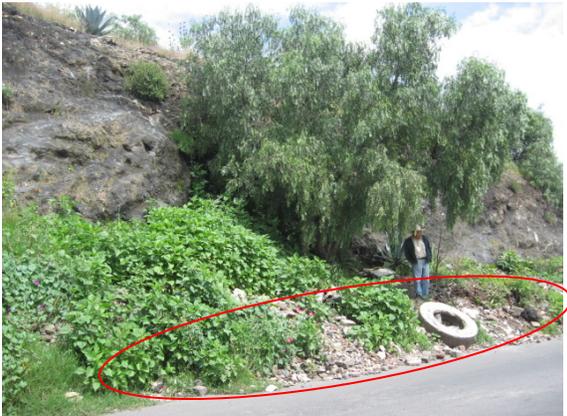
Foto 226 Acumulación de residuos sólidos urbanos y de manejo especial (cascajo) a orillas de Camino de Penetración, en el área verde del "Peñón Viejo"

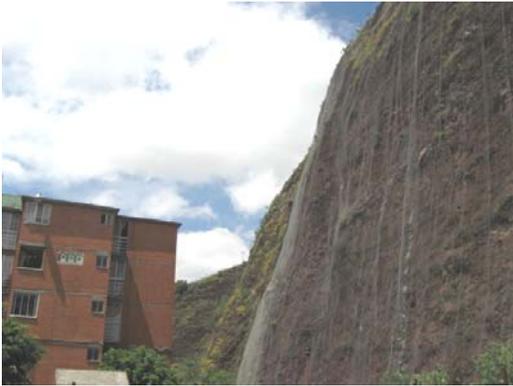
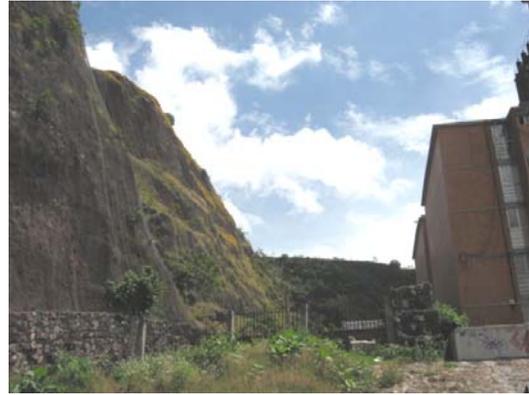
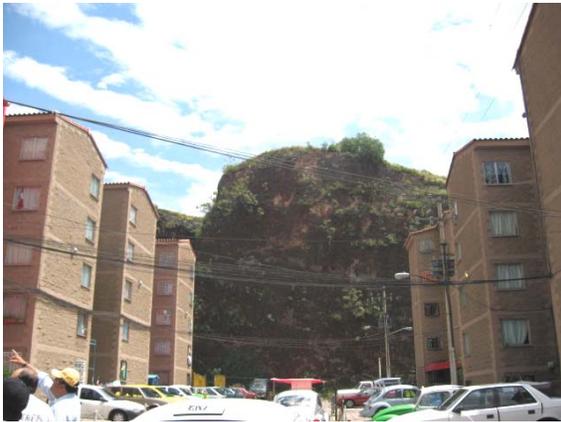
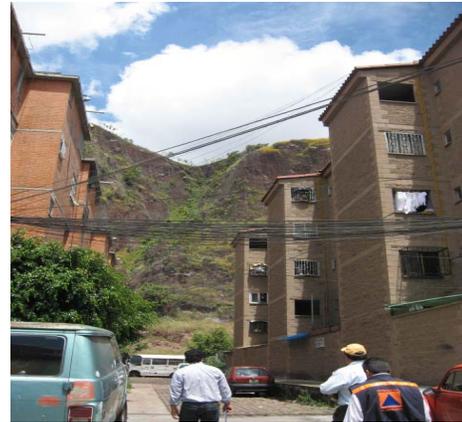
Fotos 227 a la y 230.- Unidad Habitacional a escasos metros de la ladera del cerro, con riesgo de deslave.

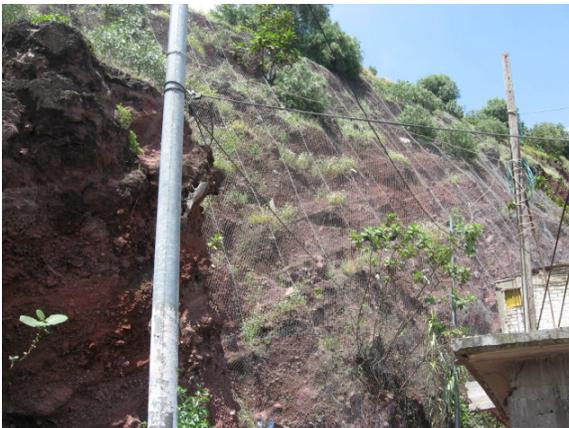
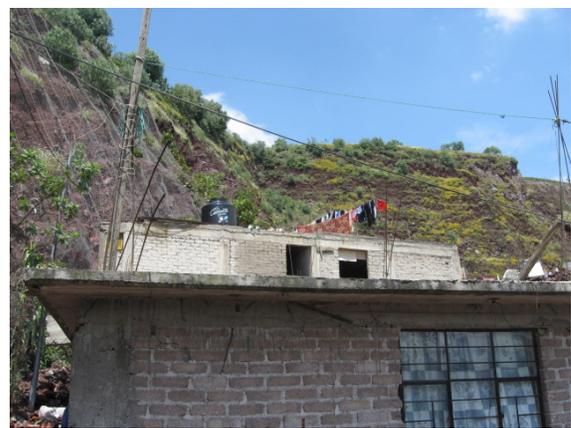
PARAÍSO (CALLE ATLASILICA)

Fotos 231 y 232.-Inmueble de alto riesgo ubicado en un talud de la ladera del cerro.
