EVALUACION DE RIESGO AMBIENTAL EN EL DISTRITO FEDERAL

EVALUACIÓN DE RIESGO AMBIENTAL

EVALUACIÓN DE RIESGO AMBIENTAL . (Septiembre – Octubre de 2007).

Delegaciones Álvaro Obregón, Cuajimalpa, Magdalena Contreras, Gustavo A. Madero, Iztapalapa, Xochimilco, Tlalpan y Milpa Alta.

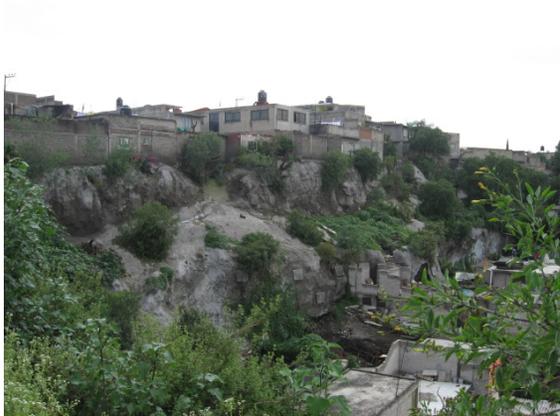
Foto 233.- Casas habitación ubicadas en uno de los taludes. De los cuales se observan tubos de PVC que descargan a la parte baja.

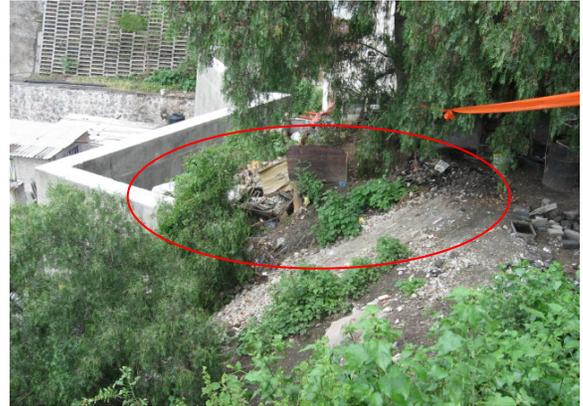
Foto 234.- Zona donde son depositados residuos sólidos urbanos y de manejo especial

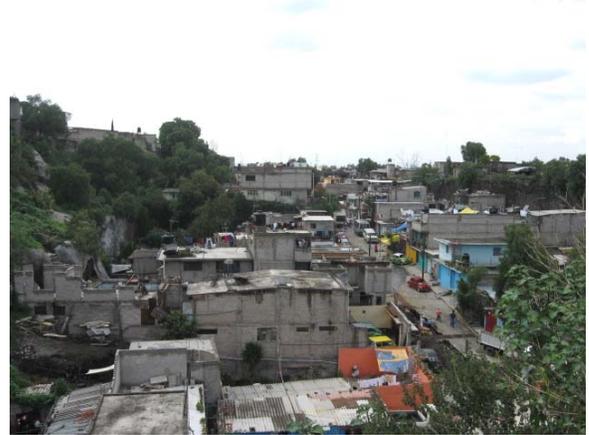
Fotos 235 y 236.- Zona urbana ubicada en la parte baja de las laderas.

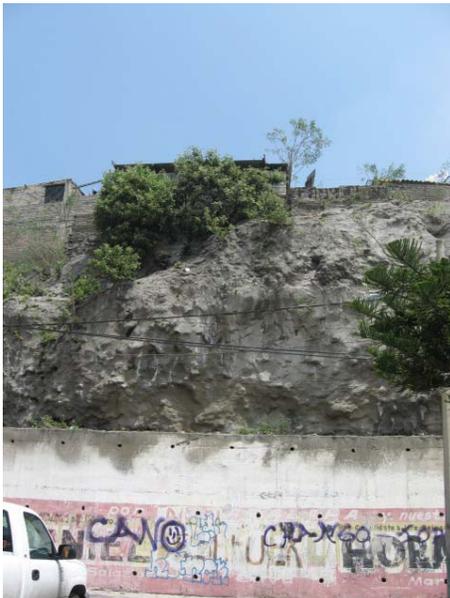
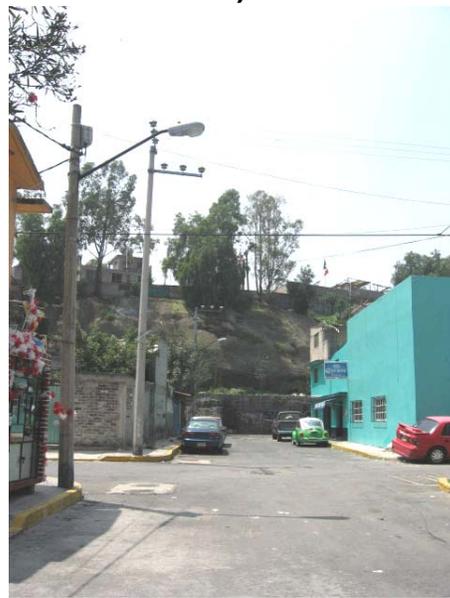
MONTEALBÁN (CERRADA SAN PEDRO)

Fotos 239 y 240.- Vista de las dos laderas con las que colinda Cerrada San Pedro, mismas que tienen concreto lanzado como medida de mitigación.

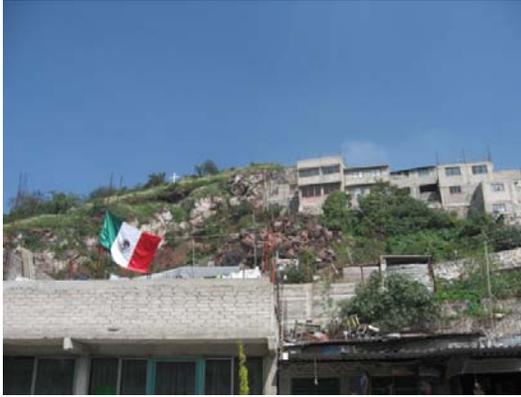
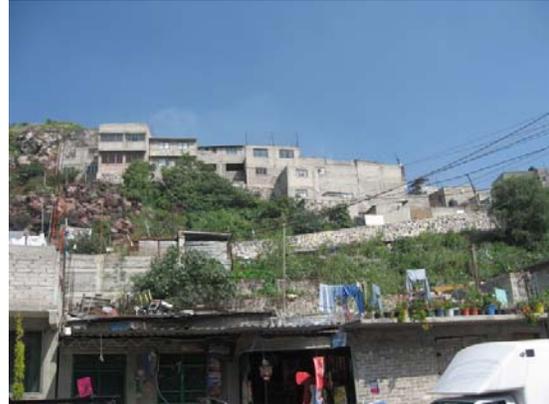
Fotos 241 y 242.- Vista de los inmuebles ubicados en la ladera y talud del cerro

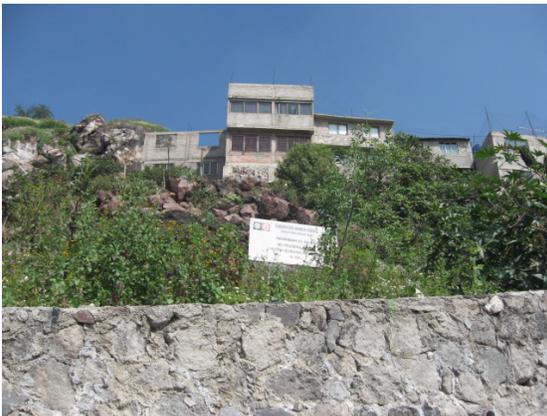
Foto 243.- Vista de la ladera y talud desde calle Prolongación Ingenieros Topógrafos. Se aprecia un letrero con la leyenda "Área Peligrosa"

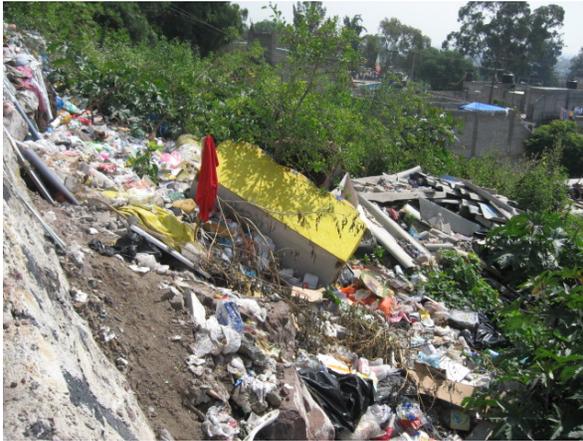
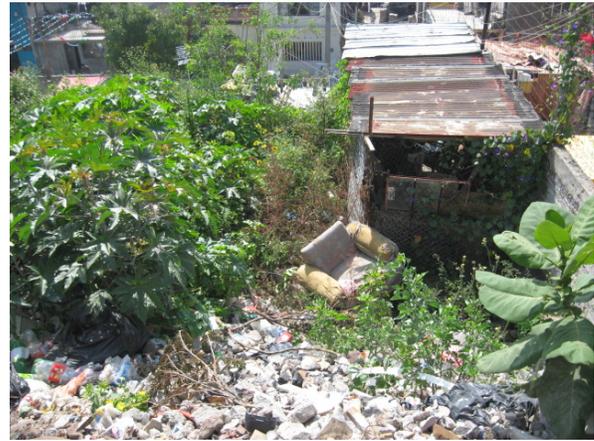
Fotos 245 y 246.- Acumulación de residuos sólidos urbanos y de manejo especial en la ladera ubicada en parte inferior inmediata a la calle Prolongación Ingenieros Topógrafos.

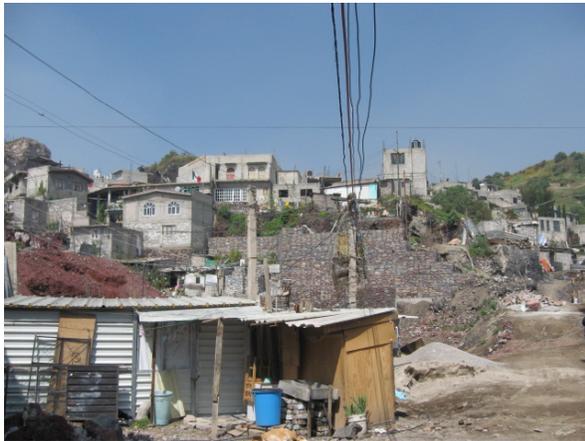
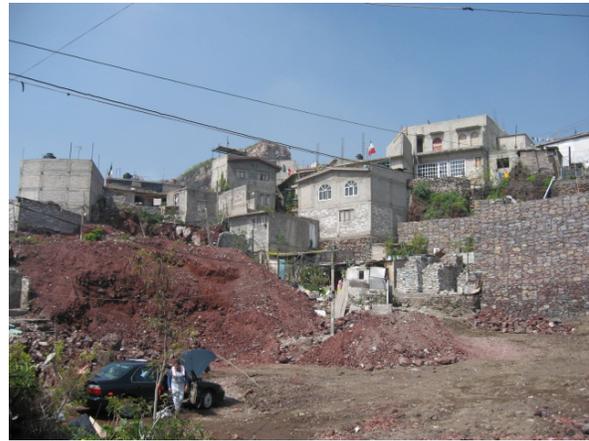
LA JOYITA

Fotos 247 y 248.- Zona en proceso de urbanización, donde se está extrayendo material propio cerro para la construcción de un proyecto del INVI.

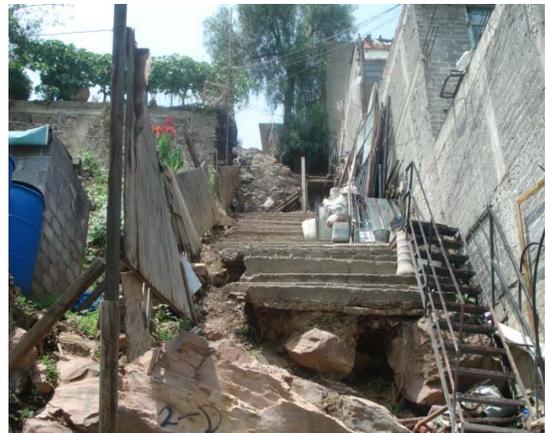
Foto 251. Andador con riesgo de caer.

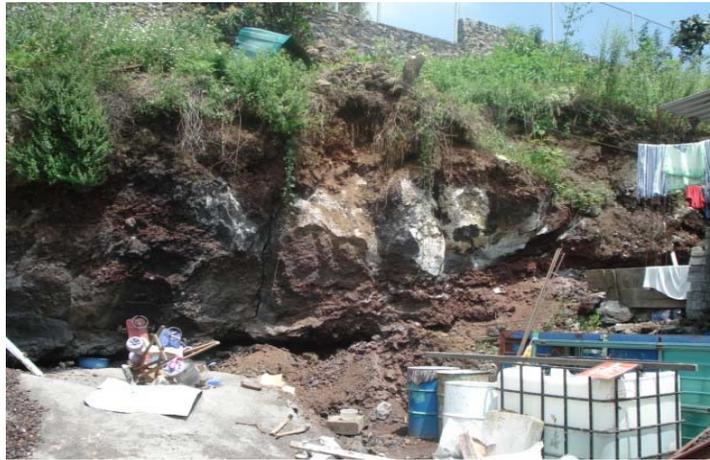
Chalmita, San Gregorio Atlapulco

Foto 252. Talud con cavidades, socavada.

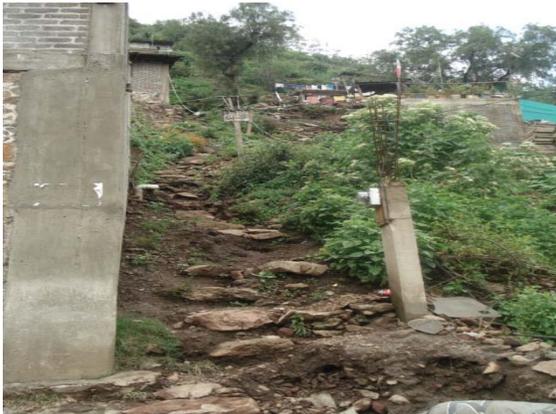
Barrio de Las Cruces, Santa Cruz Acalpixca

Foto 253. Andador corredor de agua pluvial, socavación baja, propenso a derrumbe.

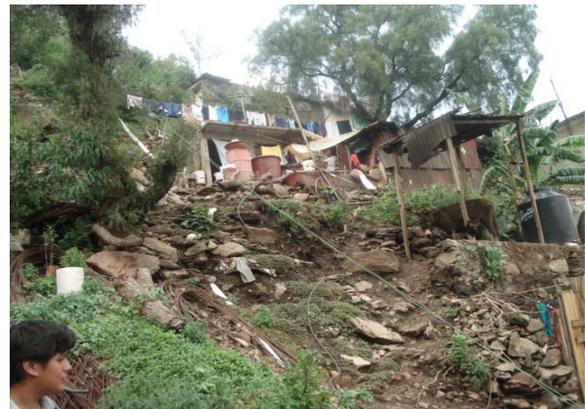
Foto 254. Socavación de talud, propenso a derrumbe.

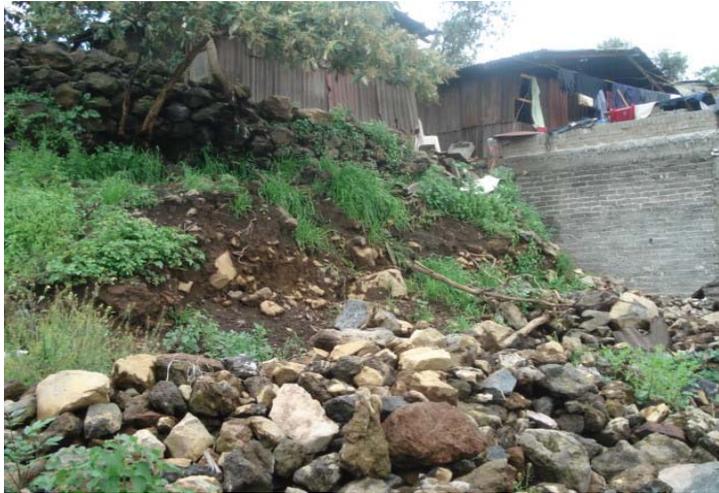
Coayuca, Santa Cruz Acalpíxca

Foto 255. Erosión del talud.

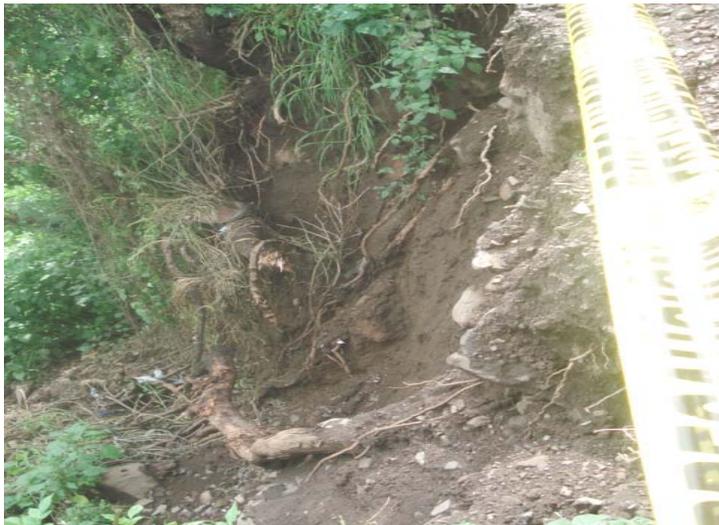
Tlacualleli, Santa Cruz Acalpíxca

Foto 256. Socavación y deslave.

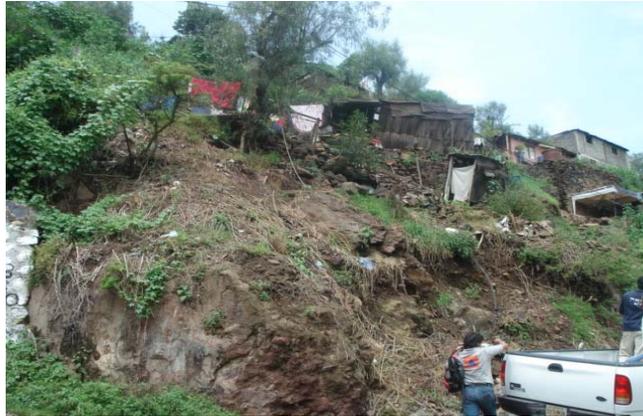
San José Obrero, Santa Cruz Acalpixca

Foto 257. Ladera con cavidades y deslave.

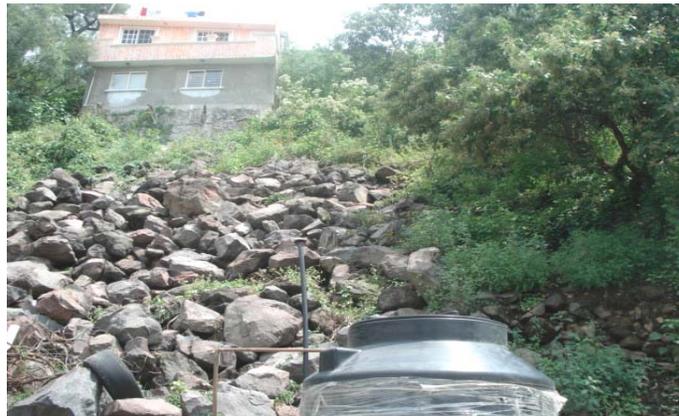
Ahualapa, Santa Cruz Acalpixca

Foto 258. Casa a la orilla de talud, se observa derrumbe y cavidades.

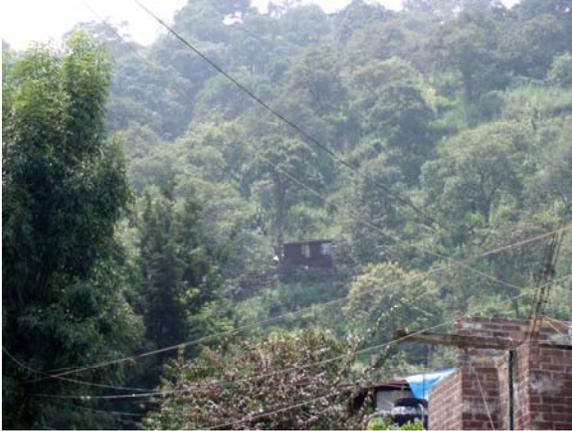
Camino Real a San Bartolo (entre Hueytepec y el Capulín), Santa Cecilia Tepetlapa

Foto 259. Viviendas precarias sobre pendiente

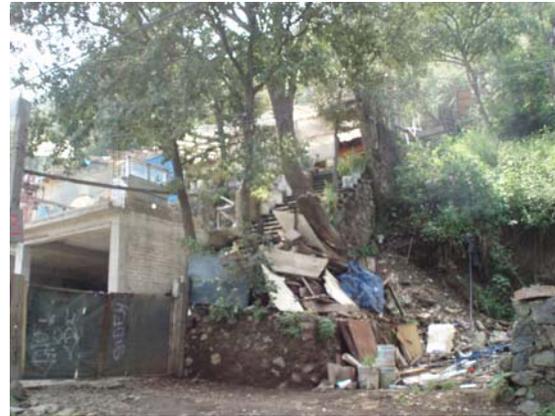
Foto 260. Viviendas precarias sobre pendiente.

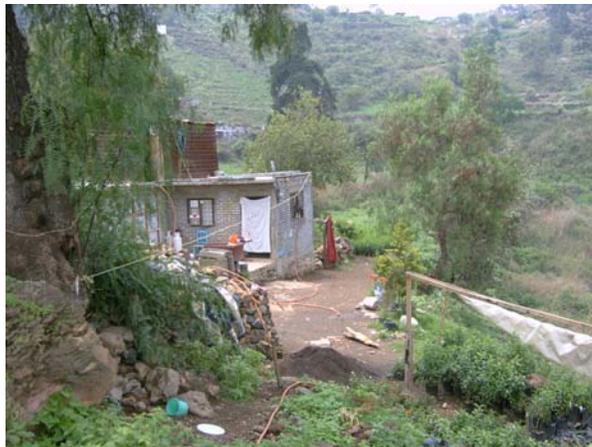
Paraje Cuamezoc, colonia Ampliación Nativitas

Foto 261. Zona de alto riesgo debido a que se presentan desprendimientos de rocas y arrastre de materiales.

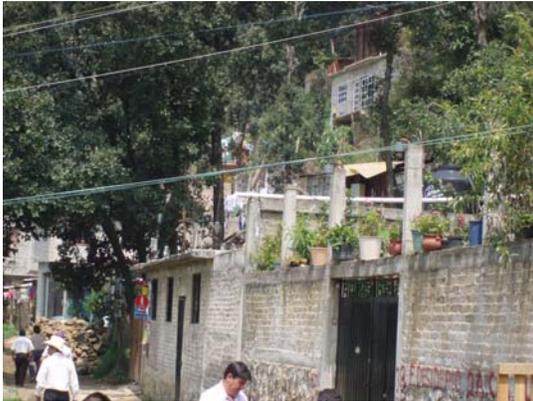
Cuartostitla, Santa Cecilia Tepetlapa

Foto 262. Construcción sobre pendiente abrupta.

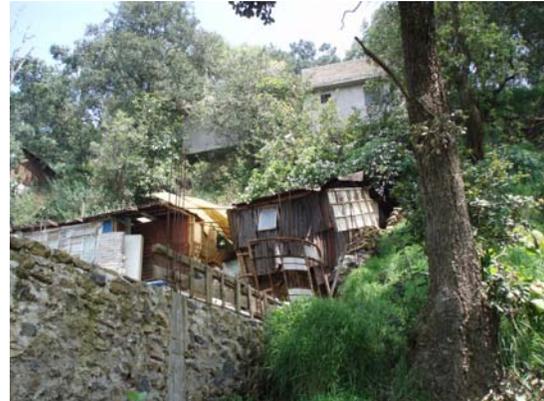
Foto 263. Construcción sobre talud, en riesgo de derrumbe y deslizamiento.

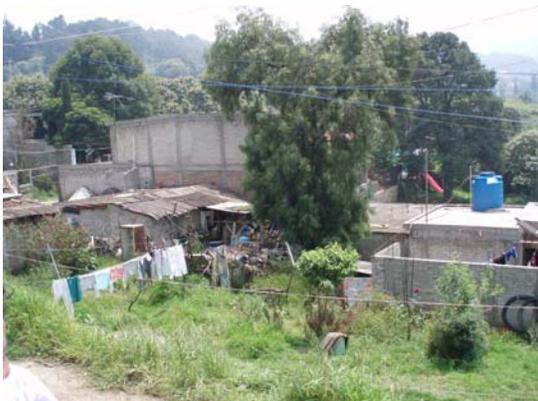
Tehuixtitla, Santa Cecilia Tepetlapa

Foto 264. Construcciones con afectación por descargas y acumulación de residuos.

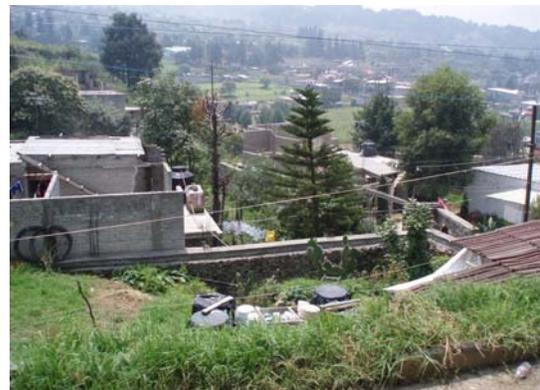
Foto 265. Construcciones de tabique, lámina y concreto sobre talud.

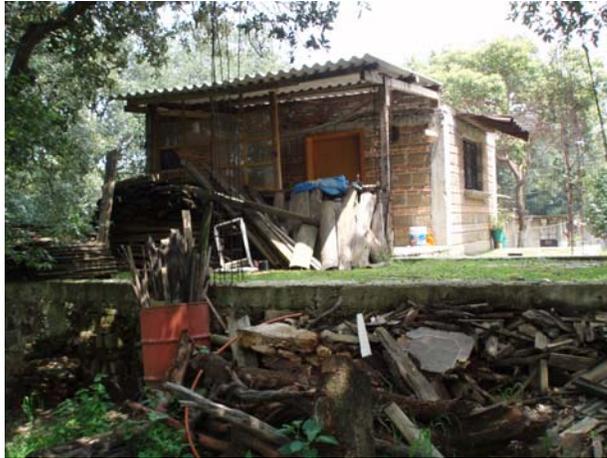
Tochuca, San Andrés Ahuayucan

Foto 266. Acumulación de residuos sólidos.

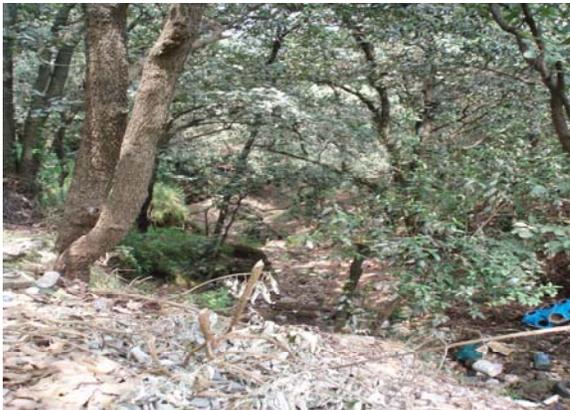
San Ignacio Tlachiultepec, San Andrés Ahuayucan

Foto 267. Acumulación de residuos sólidos sobre el cauce.

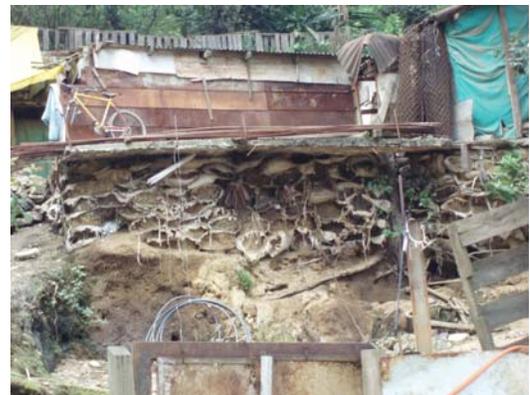
Foto 268. Talud socavado, construcción propensa al derrumbe.

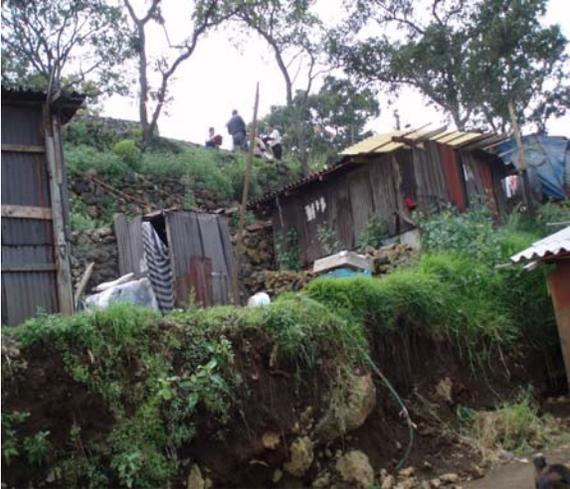
Tezontitla, Santa Cecilia Tepetlapa

Foto 269. Terreno inestable y socavado.

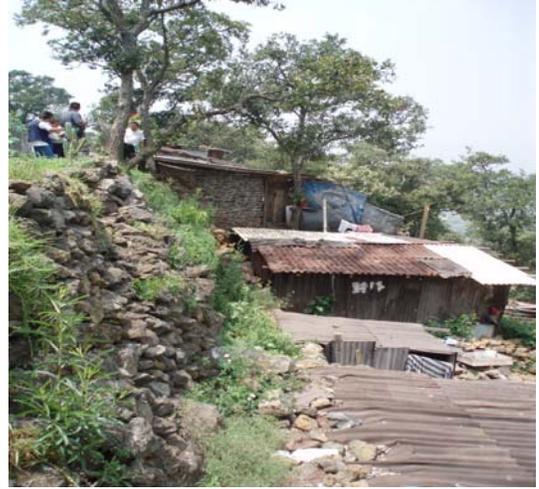
Foto 270. Construcciones propensas al derrumbe.

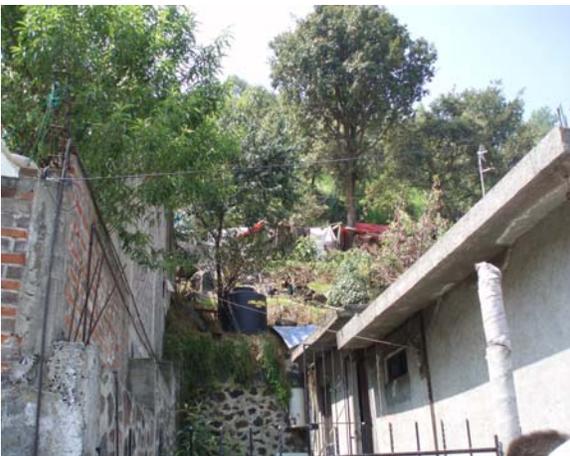
Herradura de hueytepec, Santa Cecilia Tepetlapa

Foto 271. Construcciones formales de tabique y concreto.

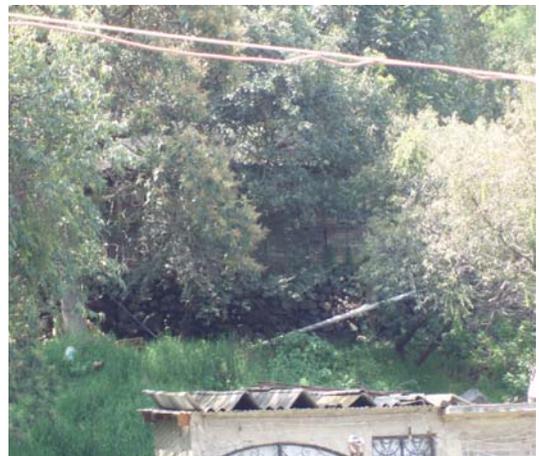
Foto 272. Construcción sobre pendiente abrupta.

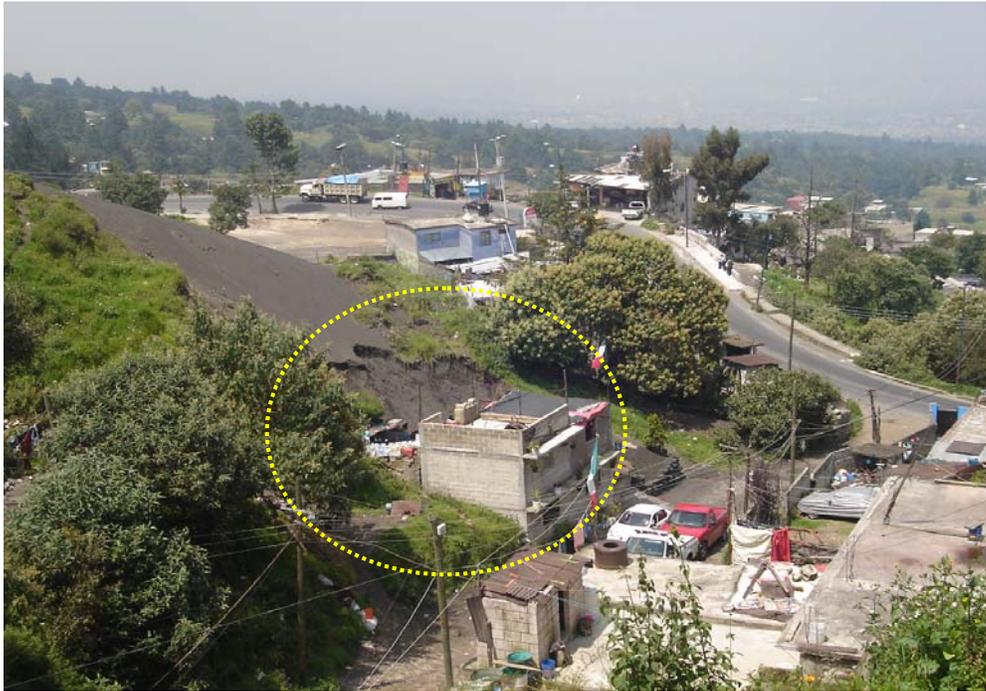
Foto 273.- Muestra a una de las viviendas que constantemente le cae material (arena), producto de lo inestable de la ladera

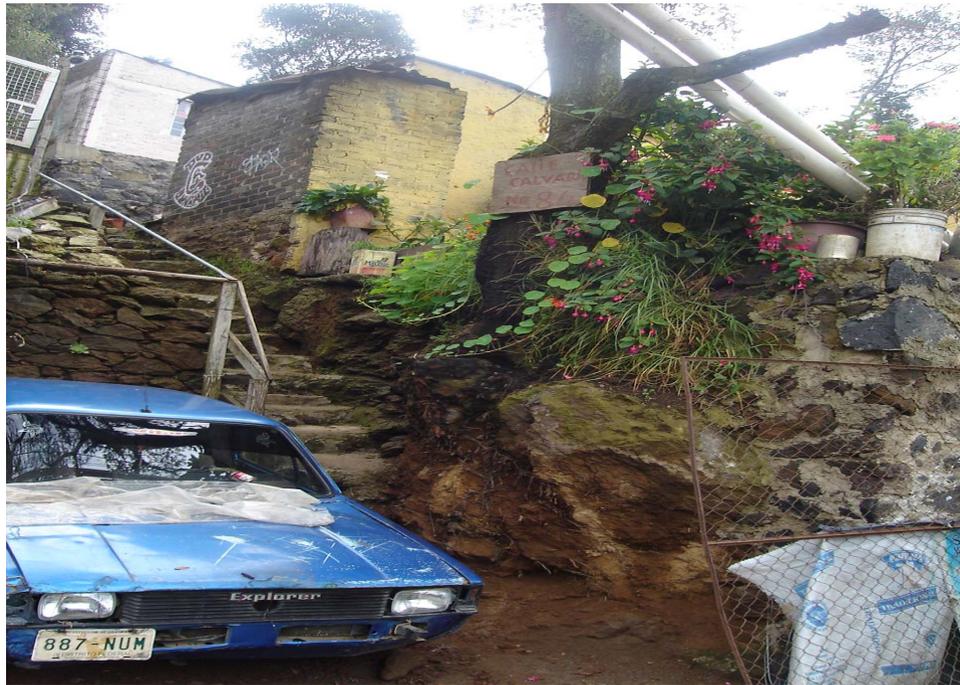
Foto 274.- Árbol con corte de raíces a la entrada del número 84 de la Calle Calvario, por corte de talud.

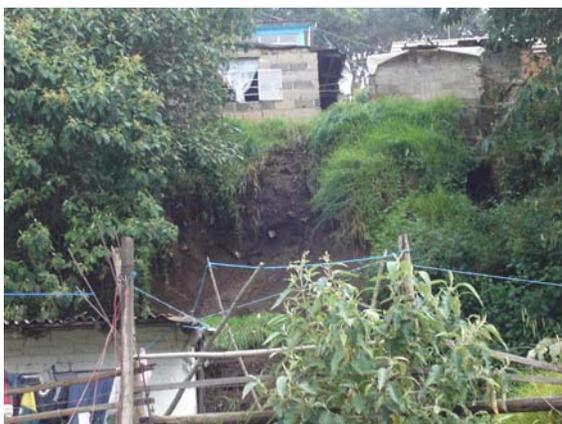
Foto 275.- Derrumbe de talud con un árbol de tepozán

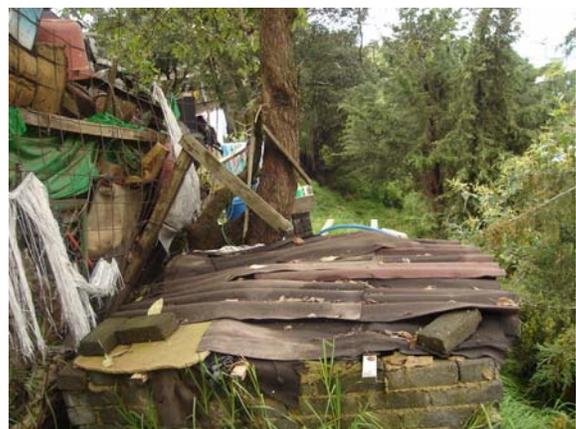
Foto 276.- Viviendas asentadas en talud, sin muro de contención

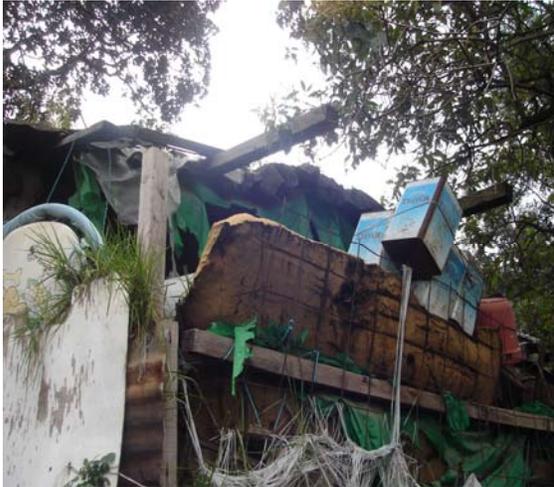
Foto 277.- Vivienda con basura en su techo.

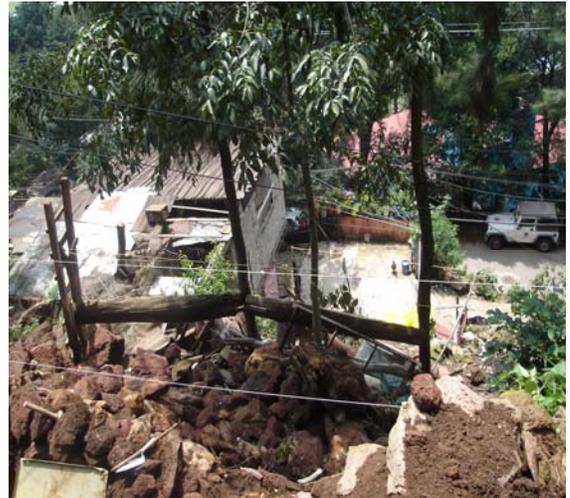
Foto 278.- Derrumbe de barda de piedra acomodada al fondo se observa la casa.

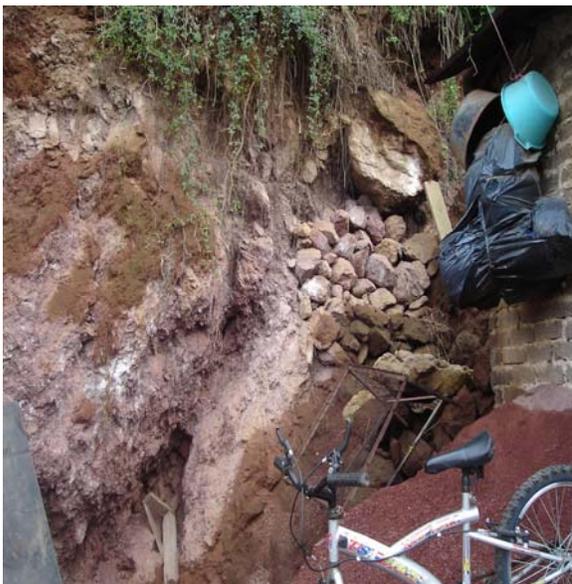
Foto 279.- Derrumbe de barda de piedra

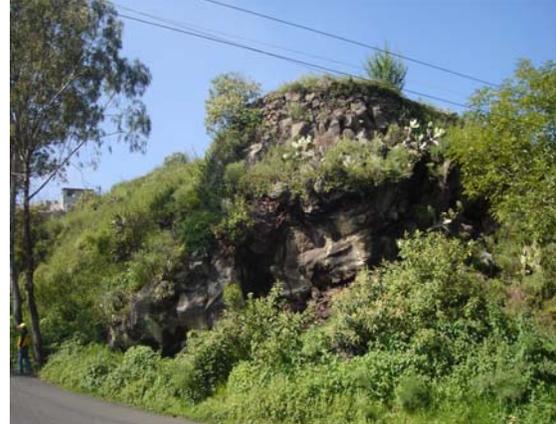
Foto 281. Talud de roca colindante con la carretera principal a San Lorenzo Tlacoyucan.

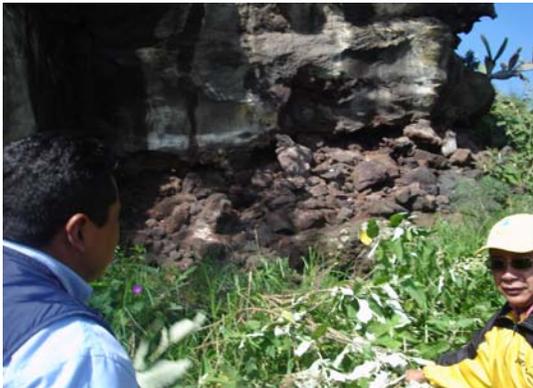
Foto 282. Piedras sueltas en la base del talud.

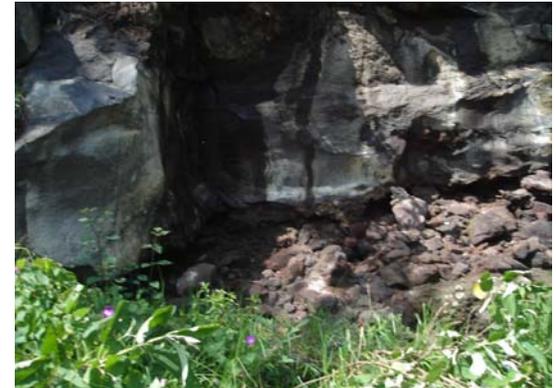
Foto 283. Fragmentación de rocas y filtración en la base del talud.

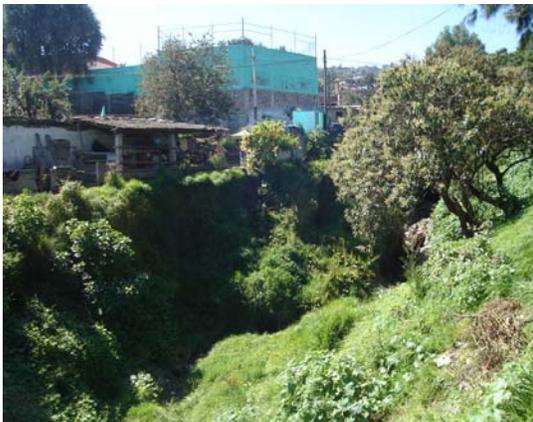
Foto 284. Cauce natural en época de lluvias.

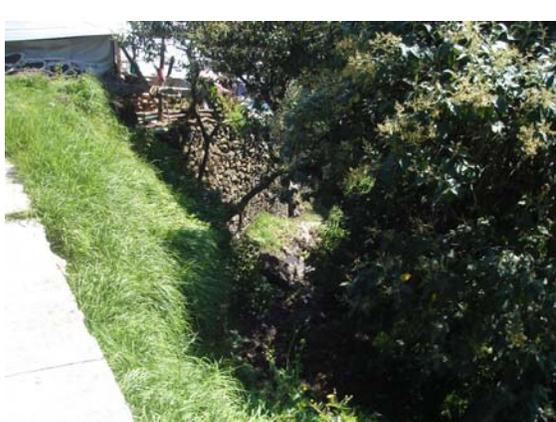
Foto 285. Colindancia del cauce con el área peatonal.

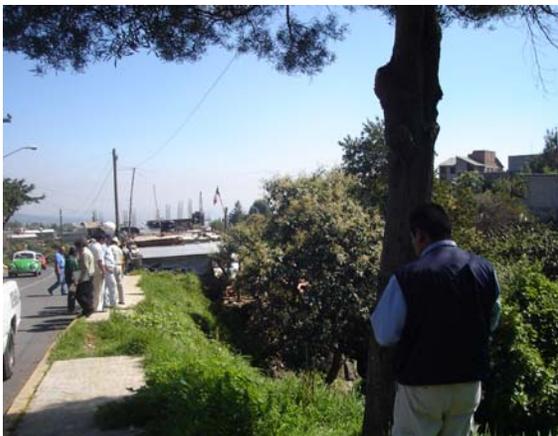
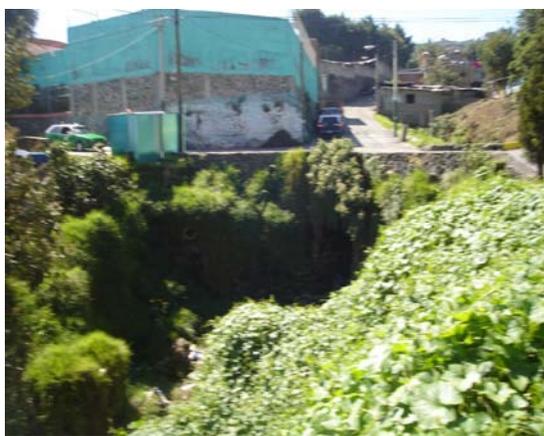
Fotos 286 y 287. Vistas de las colindancias del cauce en colindancia con Avenida las Cruces.

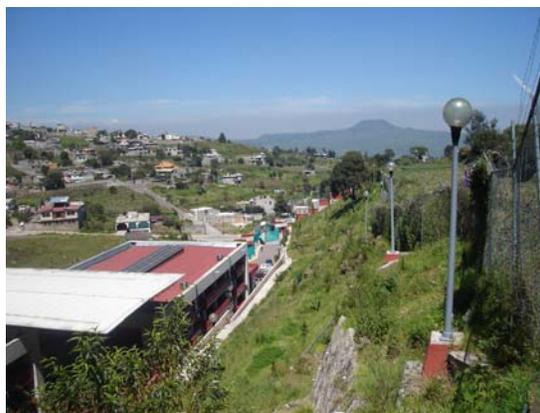
Foto 288. Preparatoria ubicada en la parte baja de la barranca y construida sobre el cauce natural.

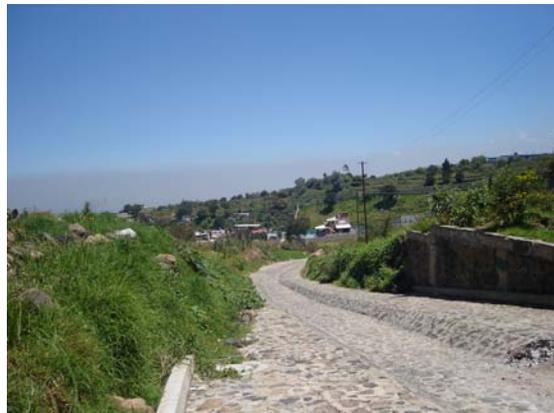
Foto 289. Pendiente de la calle que llega a la preparatoria.

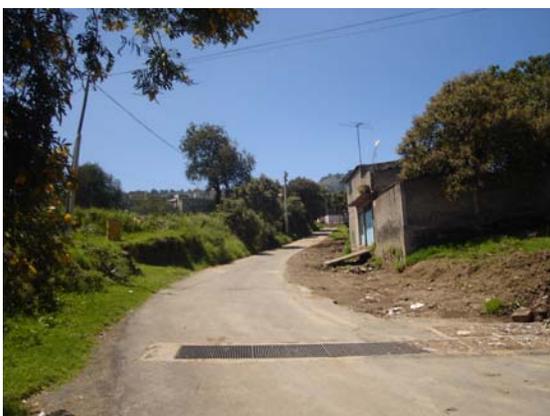
Foto 290. Parte alta de la calle Francisco I madero por donde se presentan los escurrimientos.

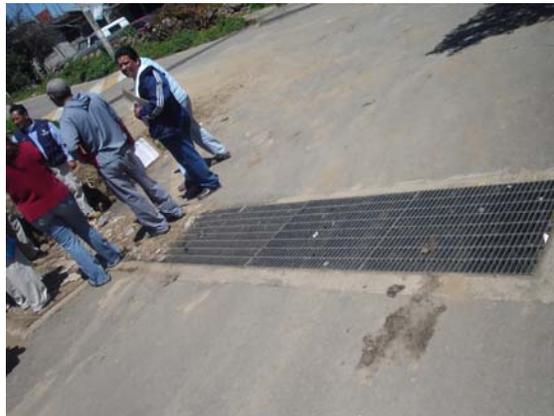
Foto 291. Existen pozos de absorción conectados a la red de drenaje los cuales requieren de mantenimiento.

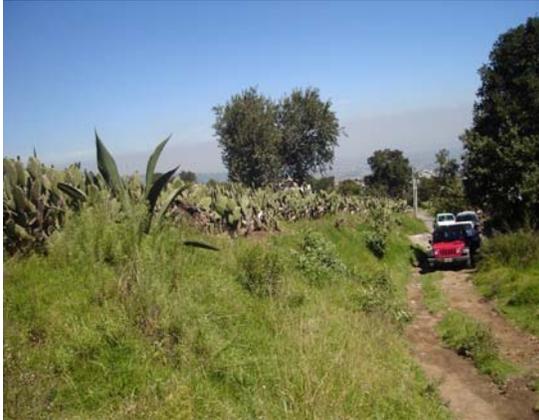
Foto 292. Vista general de la pendiente del cauce natural que desemboca en la calle Agustín Melgar.

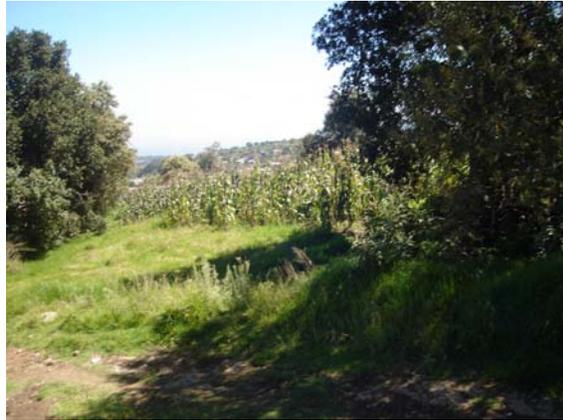
Foto 293. Otra vista de talud del cauce.

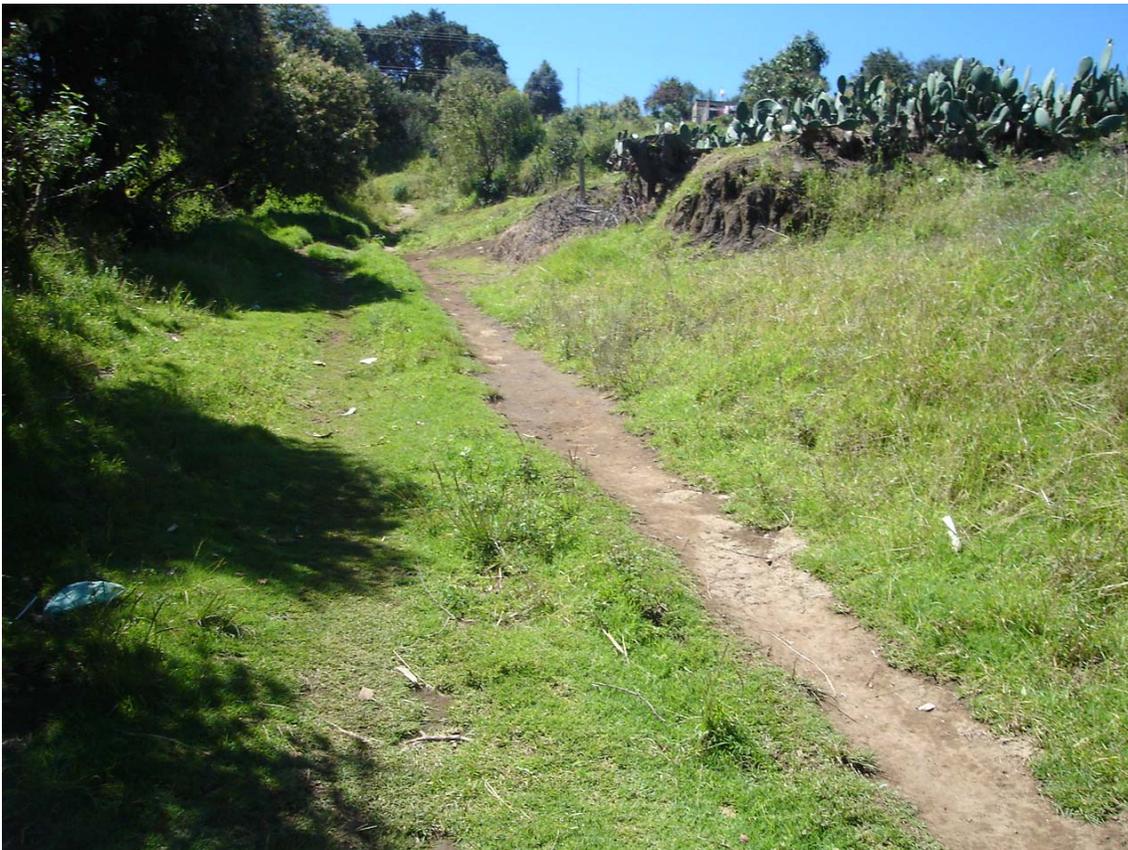
Foto 294.- Parte alta del cauce que se natural

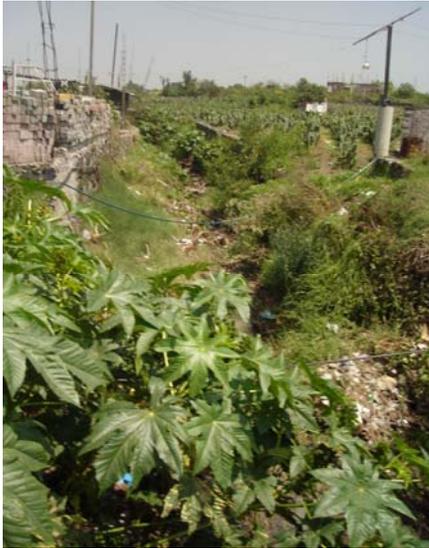
Foto 295. Depósito de residuos sólidos en el interior del cauce natural.

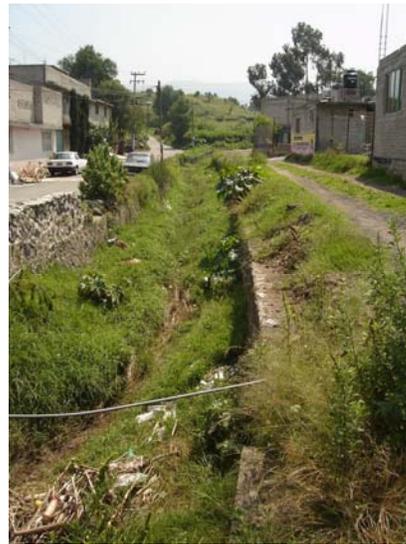
Foto 296. Se requiere de mantenimiento del cauce para la circulación de los escurrimientos durante las lluvias.

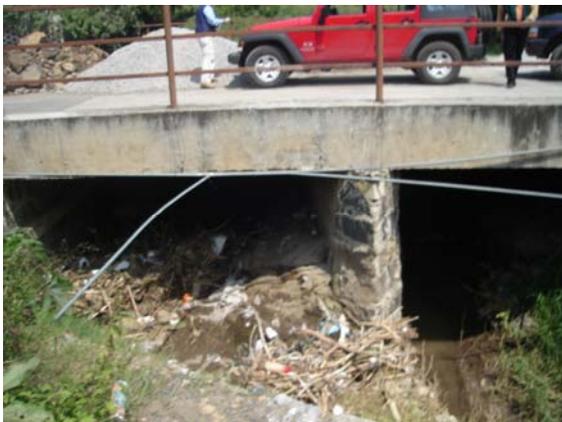
Foto 297 Depósito de tierra y residuos sólidos en el cauce.

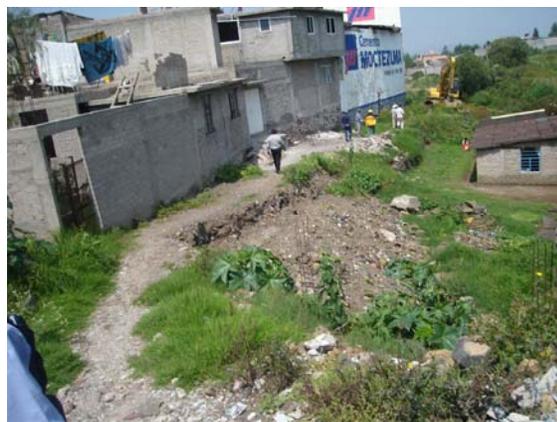
Foto 298. Depósito de tierra y ubicación de las viviendas cercanas al cauce.

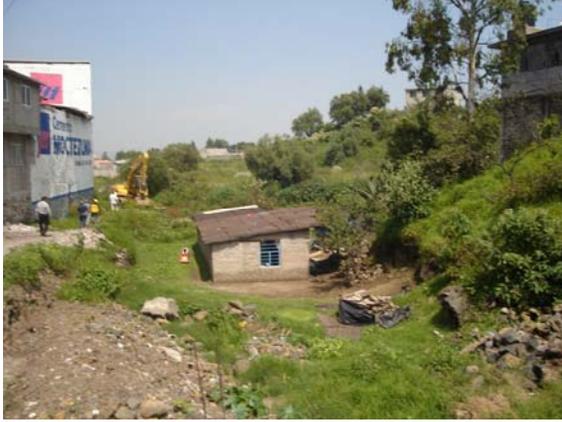
Foto 299. Viviendas ubicada en el interior del cauce

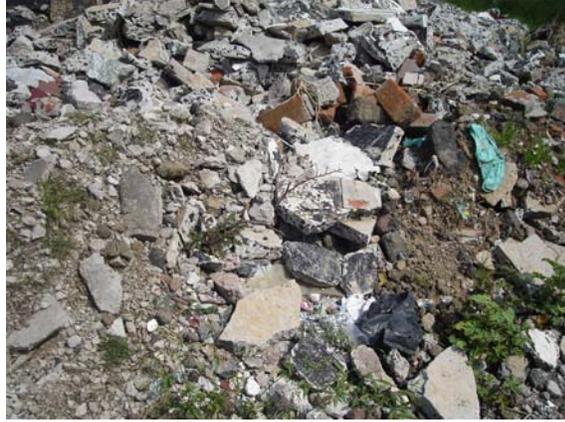
Foto 300. Acumulación de cascajo

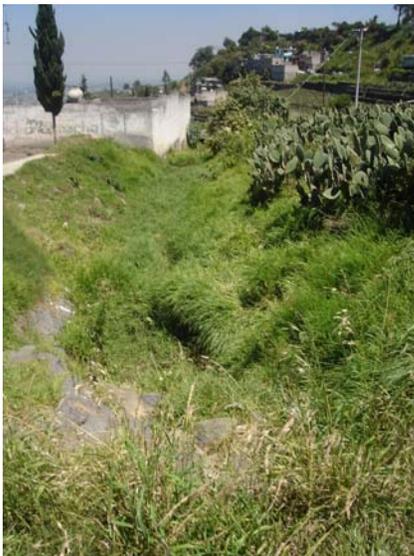
Foto 301. Cauce natural al fondo vivienda que invade el talud del mismo

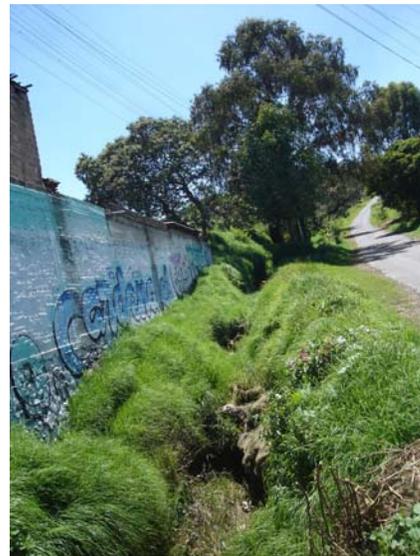
Foto 302. Cauce natural colindante con viviendas

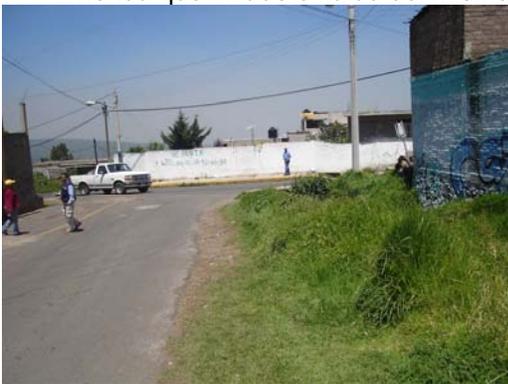
Foto 303. Viviendas construidas sobre el cauce natural

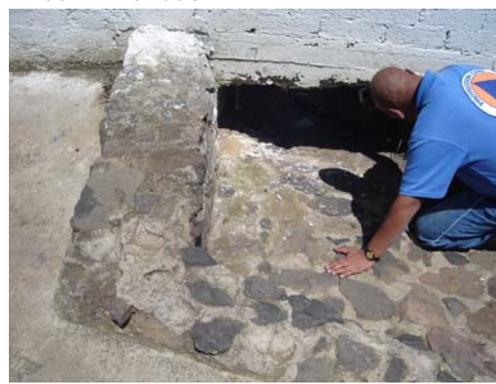
Foto 304. Construcciones sobre el cauce natural.

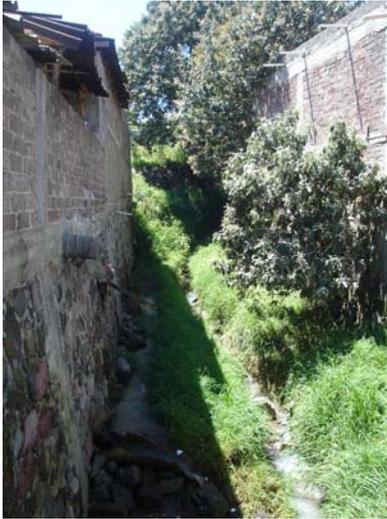
Foto 305. Viviendas construidas sobre el cauce natural

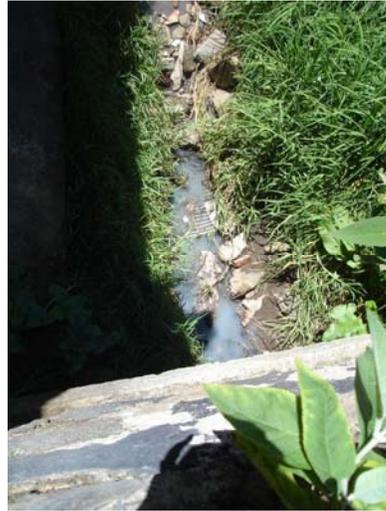
Foto 306. Construcciones sobre el cauce natural.

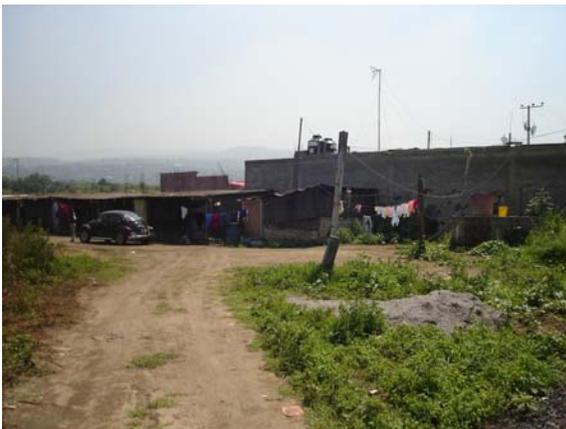
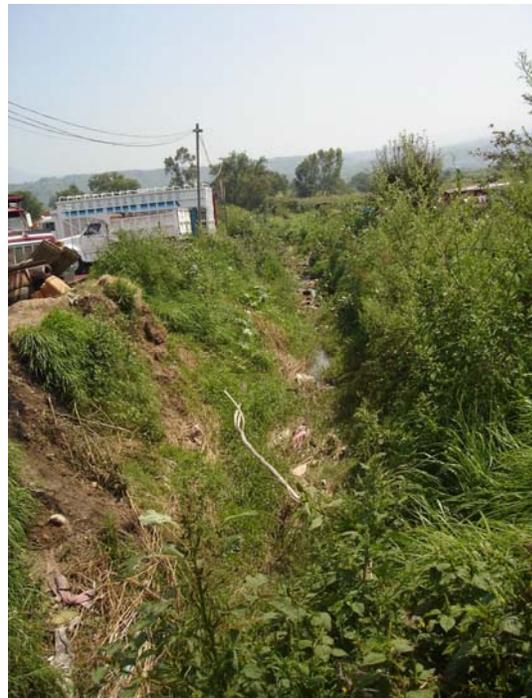
Fotos 307 y 308. Viviendas construidas cercanas al cauce natural y falta de limpieza del mismo.

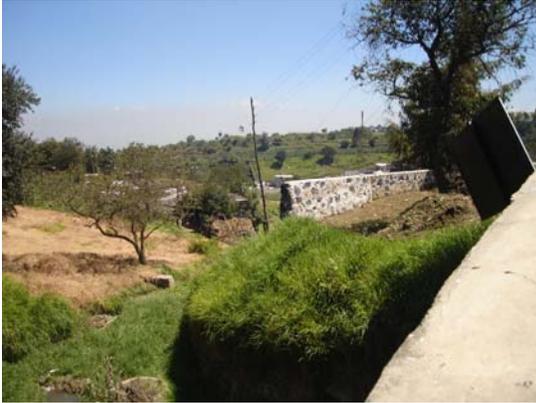
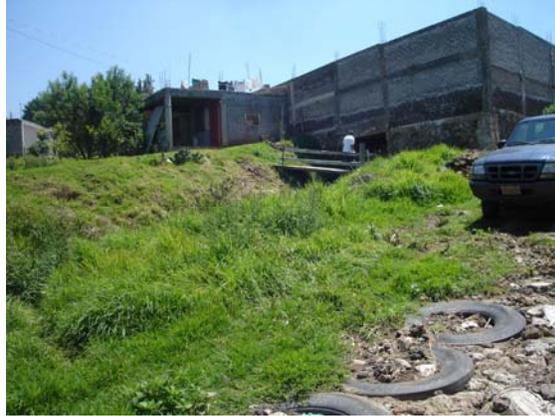
Fotos 309 y 310. Viviendas construidas cercanas y sobre el cauce natural

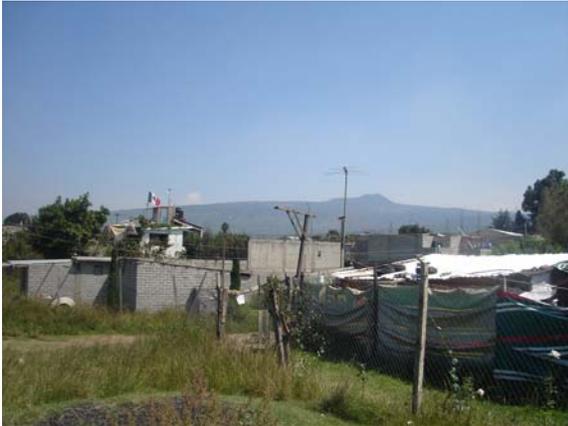
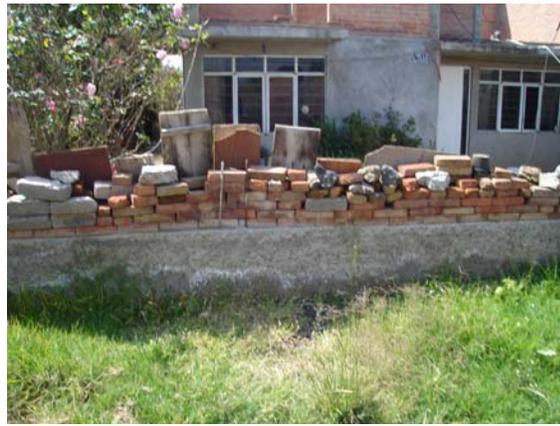
Fotos 312 y 313. Viviendas construidas en suelo de conservación.

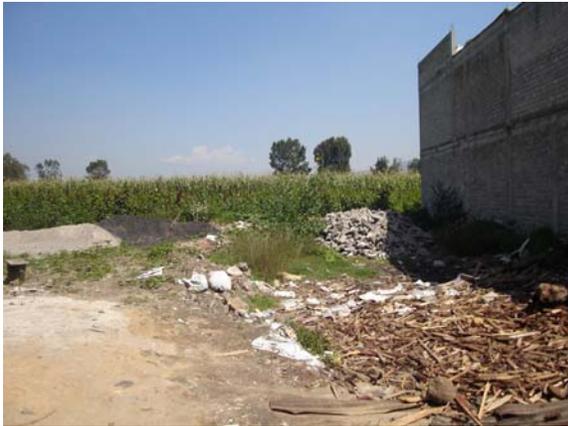
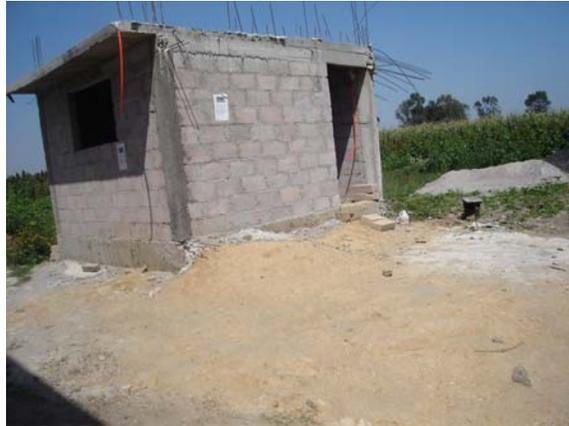
Fotos 314 y 315 Erosión del suelo y depósito de cascajo.

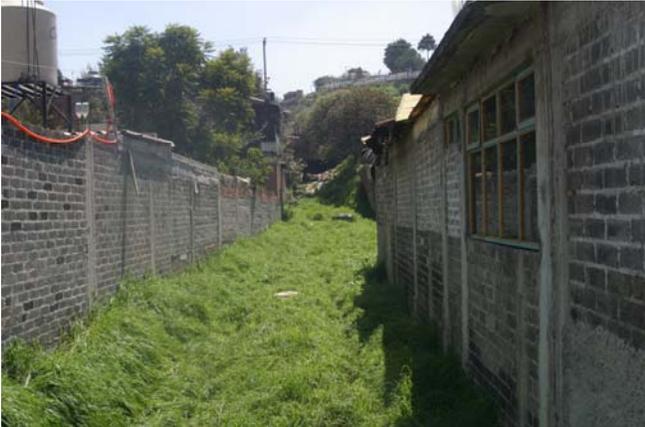
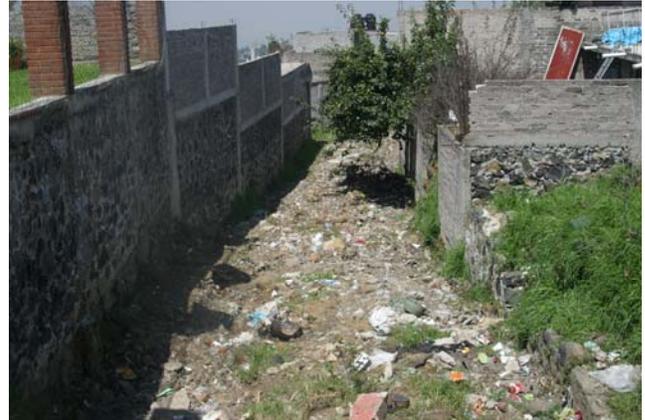
Fotos 316 y 317. Viviendas construidas en el límite del cauce.

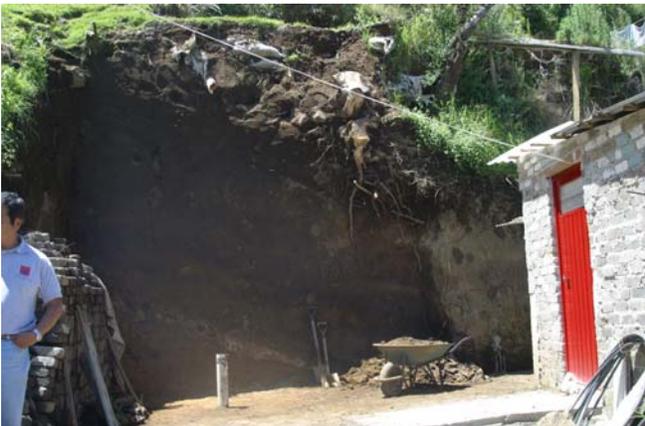
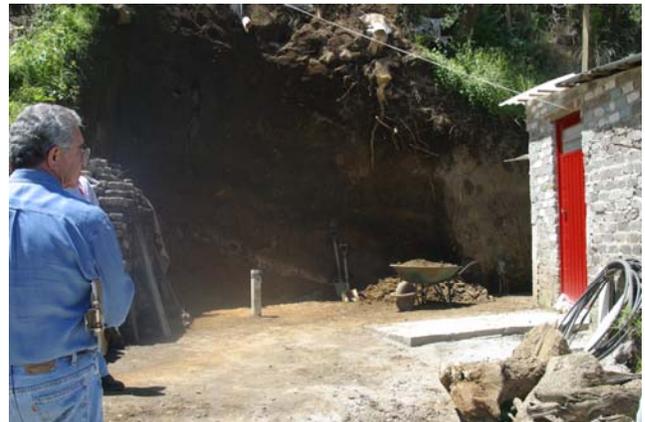
Fotos 318 y 319. Vivistas de la excavación en la ladera.

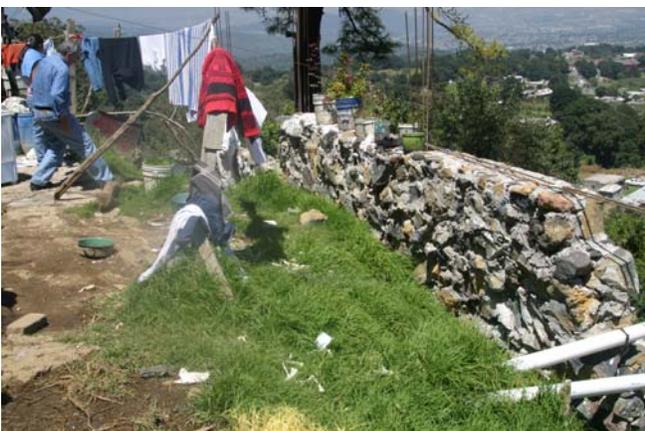
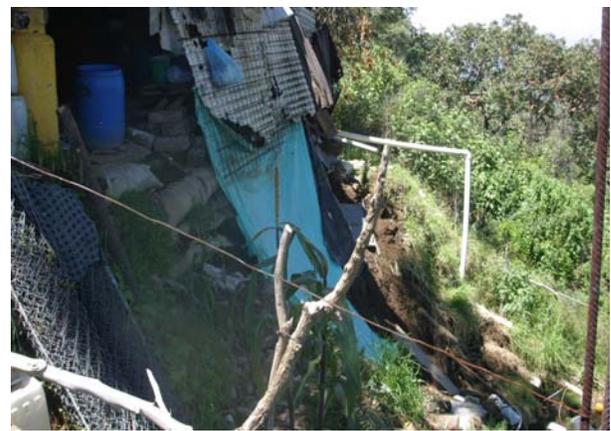
Fotos 320 y 321. Viviendas colindantes y construidas sobre ladera.
