EVALUACION DE RIESGO AMBIENTAL EN EL DISTRITO FEDERAL

EVALUACIÓN DE RIESGO AMBIENTAL

EVALUACIÓN DE RIESGO AMBIENTAL . (Septiembre – Octubre de 2007).

Delegaciones Álvaro Obregón, Cuajimalpa, Magdalena Contreras, Gustavo A. Madero, Iztapalapa, Xochimilco, Tlalpan y Milpa Alta.

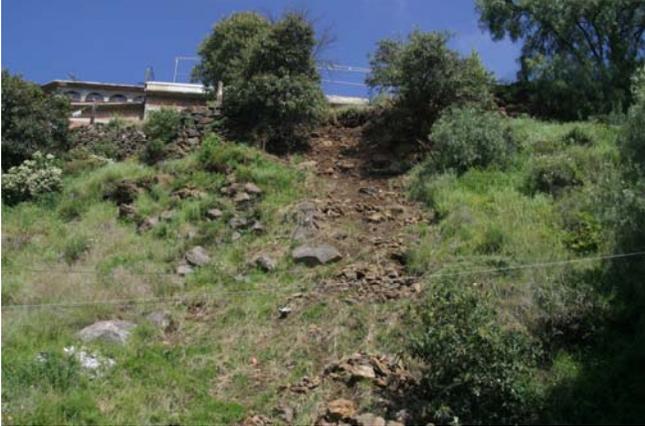
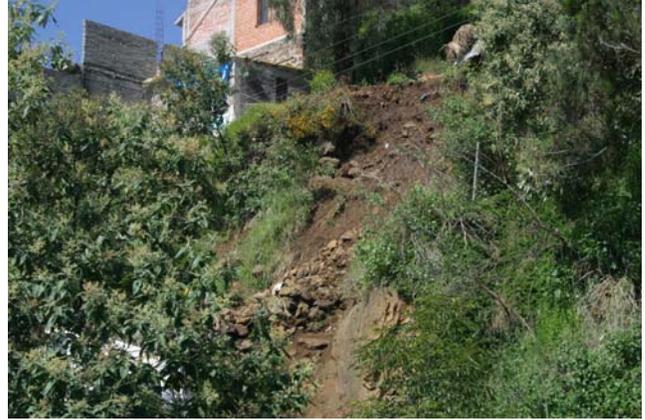
Fotos 322 y 323. Viviendas ubicadas en la parte superior de la ladera que presenta problemas de desprendimiento del suelo.

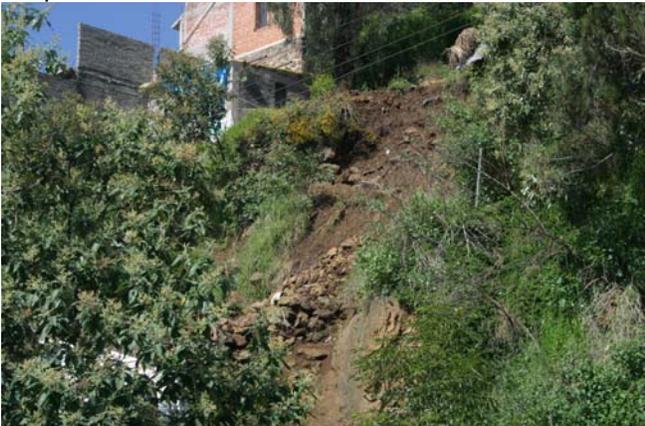
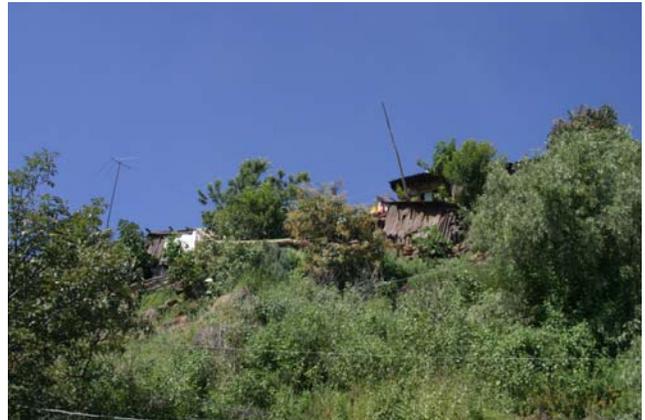
Fotos 324 y 325. Desprendimiento de suelo y viviendas delimitadas con muro de piedra sobrepuesto.

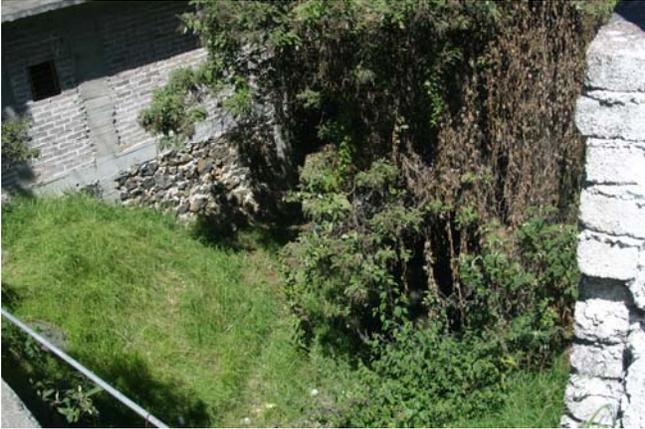
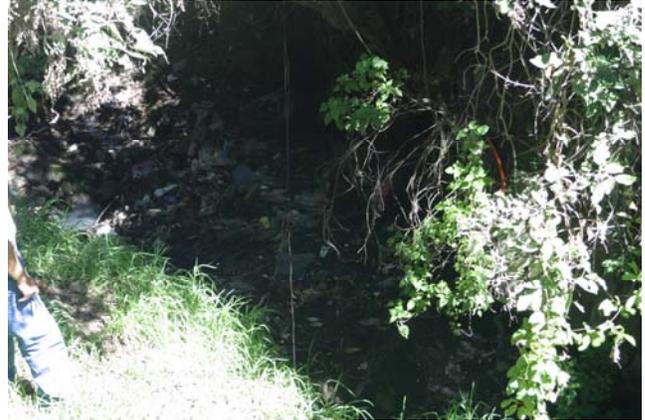
Fotos 327 y 328 Viviendas construidas en ladera, al fondo de la barranca se presentan concavidades.
